Η συντήρηση και η αποκατάσταση των οθωμανικών μνημείων στην Ελλάδα

The restoration of Suleiman mosque in the medieval town of Rhodes

Αποκατάσταση του τζαμιού Σουλεϊμάν στη μεσαιωνική πόλη της Ρόδου

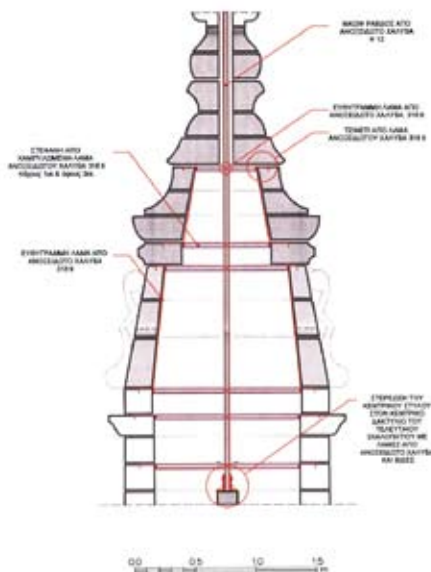
5. Μελέτη παθολογίας κρήνης (Άρης Χατζηδάκης, σε υπόβαθρο Σ. Βογιατζή). *Study of damages to the fountain (Aris Chatzidakis, on basis by S. Voyadzis).*

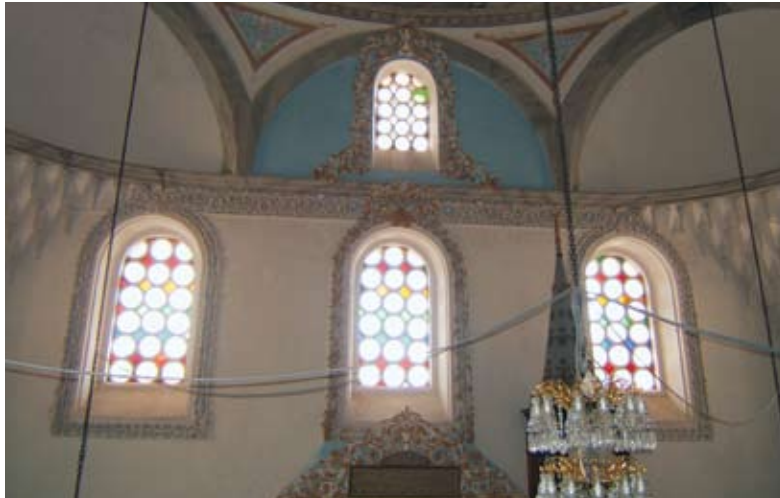
Ιδιαίτερη προσοχή προκαλεί η μετάβαση από την τετράγωνη κάτοψη στον ημισφαιρικό θόλο του κεντρικού τρούλου, που γίνεται σε δύο στάδια (εικ. 6). Χαμηλότερα τέσσερα μικρά ημιχώνια, διακοσμημένα με σταλακτίτες καμπυλώνουν την τετράγωνη κάτοψη στις γωνίες. Πιο ψηλά τέσσερις γωνιακοί τεταρτοσφαιρικοί θόλοι μαζί με τα τέσσερα αβαθή τόξα στα μέσα των πλευρών απολήγουν σε 8 κορυφές που γεφυρώνονται με τα αντίστοιχα σφαιρικά τρίγωνα και δημιουργούν την κυκλική στεφάνη που φέρει τον ημισφαιρικό θόλο.

6. Μετάβαση από την τετράγωνη κάτοψη στον ημισφαιρικό θόλο του κεντρικού τρούλου.
Transition from the rectangular plan to the hemispherical dome.

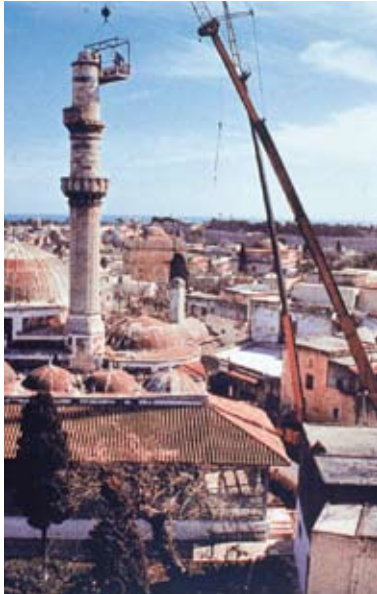
Τη δεκαετία του 1980 ο μιναρές παρουσίασε έντονη απόκλιση και στις 15-12-1987, κατά τη διάρκεια μιας καταιγίδας, κατέρρευσαν τμήματα του άνω μπαλκονιού του. Η χρήση κακής ποιότητας πωρόλιθων και σιδηρένιων τζινετιών, κατά την προηγούμενη αναστήλωση, σε συνδυασμό με τις μηχανικές καταπονήσεις από τους σεισμούς του 1956-1957 (που προαναφέρθηκαν) και του 1986-1987, τους ισχυρούς ανέμους και κεραυνούς είχαν διαβρώσει το οικοδομικό υλικό και προκαλέσει πολλαπλές ρωγμές σε όλο σχεδόν το μιναρές και ιδιαίτερα πάνω από το ύψος του χαμηλότερου μπαλκονιού. Τότε ξεκίνησε η προσπάθεια για την αναστήλωση του μιναρές και ευαισθητοποιήθηκε για το σκοπό αυτό το διεθνές ίδρυμα «Αγά Χαν», που ανέθεσε τη μελέτη αναστήλωσης του μιναρές.¹⁷ Η Διεύθυνση Αναστήλωσης Βυζαντινών και Μεταβυζαντινών Μνημείων του Υπουργείου Πολιτισμού, παράλληλα, σε συνεργασία με το γραφείο της Προγραμματικής Σύμβασης Υπουργείου Πολιτισμού – Ταμείου Αρχαιολογικών Πόρων – Δήμου Ρόδου προχώρησαν στη συστηματική και επείγουσα καθαίρεσή του για να αποτρέψουν κινδύνους για ζωές αθώων και περισσότερες ζημιές, στις αρχές του 1988,¹⁸ αφού προηγήθηκε φωτογραμμετρική τεκμηρίωση (εικ. 10).¹⁹ Η μελέτη αναστήλωσης του μιναρές προέβλεπε την αντικατάσταση όλων των πωρόλιθων με νέους αρίστης ποιότητας από τα τοπικά λατομεία. Η πρόταση προέβλεπε τη στατική ενίσχυση του μιναρές εκτός των άλλων και με κατακόρυφους ράβδους από ανοξείδωτο χάλυβα Φ30 στο πάχος της λιθοδομής ανά 25-30 εκ. και σε όλο το ύψος. Η λύση αυτή, πρωτοποριακή για την εποχή, αντιμετώπιζε τον μιναρές ως μονολιθική κατασκευή, ενός κατακόρυφου προβόλου και προβλημάτιζε όλους τους υπεύθυνους του έργου, λόγω της πιθανότητας ρηγμάτωσης του δομικού υλικού από τις πολλές διατρήσεις και τις μελλοντικές δυναμικές καταπονήσεις. Κρίθηκε λοιπόν απαραίτητο να επανεξετασθεί η πρόταση αυτή, με στόχο μια ηπιότερη και πιο συμβατή, για λιθοδομή, επέμβαση.

10. Η καθαίρεση του μιναρέ το 1988, μετά την κατάρρευση του στηθαίου του πάνω εξώστη. *Dismantling the minaret in 1988.*

Η αποκατάσταση του μιναρέ είχε ήδη αποφασισθεί ως προϋπόθεση για την καθαίρεση του άνω τμήματος, το 1988 (εικ. 10). Η ανακατασκευή του μιναρέ κρίθηκε επιβεβλημένη λόγω της σαθρότητας και διάβρωσης του πωρόλιθου, ενώ η επιλεγείσα τεχνική προέκυψε από έντονους προβληματισμούς και αρκετές συζητήσεις των επιτροπών και των αρχαιολογικών συμβουλίων, αφού εκπονήθηκαν για το σκοπό αυτό δύο ειδικές στατικές μελέτες. Η εξεύρεση νέας λύσης στατικής αποκατάστασης του μιναρέ, σε συνδυασμό με την ενίσχυση όλου του μνημείου βασίσθηκε στην αρχή της διατήρησης της λειτουργίας του παραδοσιακού δομικού συστήματος της λιθοδομής.⁴² Ανακατασκευάσθηκε ο μιναρές από νέους τοπικούς πωρόλιθους άριστης ποιότητας. Η επιλογή του πωρόλιθου από την περιοχή «Στεγνά» του Δήμου Αρχαγγέλου της Ρόδου, που διαθέτει τα καλύτερα φυσικοχημικά χαρακτηριστικά των τοπικών πετρωμάτων και η διαλογή των καλύτερων ογκολίθων από αυτόν αποτελούσε προϋπόθεση της μελέτης. Η λήξευση και η προετοιμασία όλων των λίθων, με τις διακοσμήσεις και τις απαραίτητες οπές για τα τζινέτια και τους πύρους, απαιτούσαν υψηλή τεχνογνωσία και ακρίβεια και έγιναν από εξειδικευμένο συνεργείο σε εργοτάξιο του εργολάβου στο Ρέθυμνο,⁴³ που διέθετε ειδικό εξοπλισμό και για το σκοπό αυτό μεταφέρθηκαν σταδιακά οι ογκόλιθοι από την Ρόδο. Εκεί λαξεύτηκαν, συσκευάσθηκαν κατά δόμους και επανήλθαν στο εργοτάξιο του έργου. Για τον σκοπό αυτό, εκτός από την ακρίβεια της μελέτης,⁴⁴ βοήθησε η χρήση ηλεκτρονικής σχεδίασης.

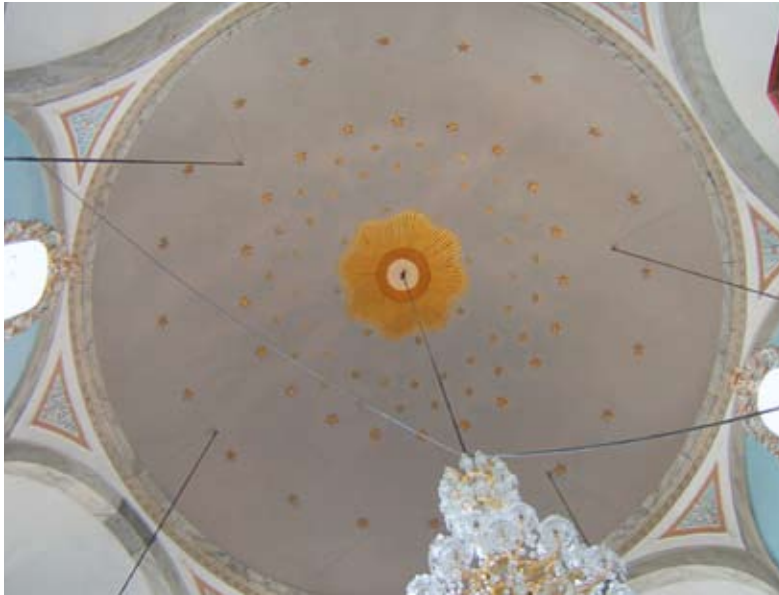
12. Ο κεντρικός τρούλος μετά τις εργασίες. *The central dome after restoration.*

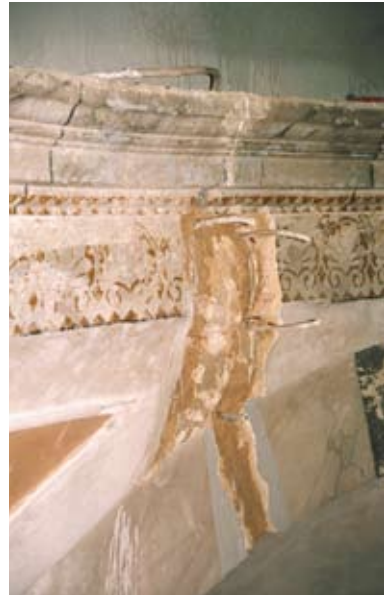
Οι περισσότερες από τις κατακόρυφες ρωγμές στο κεντρικό τρούλο ήταν τριχοειδείς τριών-τεσσάρων χιλιοστών. Εξάιρεση αποτέλεσαν δύο από αυτές, οι οποίες έφταναν μέχρι και ένα εκατοστό. Η πρώτη ξεκινώντας από τον τρούλο, διαπερνούσε τον αντίστοιχο φεγγίτη κάτω από το τύμπανο και κατέληγε πάνω από την κεντρική είσοδο του τεμένους, ενώ η δεύτερη ξεκινούσε από ψηλά και διαπερνώντας τον αντίστοιχο φεγγίτη, κατέληγε στο παράθυρο του νοτιοανατολικού τοίχου δίπλα στο κουρσί (θέση μελέτης του κορανίου από τους ιερωμένους). Όλες αντιμετωπίστηκαν με τσιμεντενέσεις. Σε πρώτη φάση ανοίχθηκαν και καθαρίστηκαν οι ρωγμές, οι οποίες αντιστοιχούσαν σε αρμούς, τοποθετήθηκαν στις κατάλληλες θέσεις σωληνάκια, σφραγίστηκαν οι αρμοί-ρωγμές και έγιναν οι ενέσεις με ειδικό κονίαμα από λευκό τσιμέντο και λεπτόκοκκα ασβεστολιθικά αδρανή, εκτελώντας την εργασία από κάτω προς τα επάνω (εικ. 13).

13. Σφράγιση και πλήρωση των ρωγμών του κεντρικού τρούλου με ενέσεις από τιμμεντοκονίαμα. *Restoration of the cracks on the central dome.*

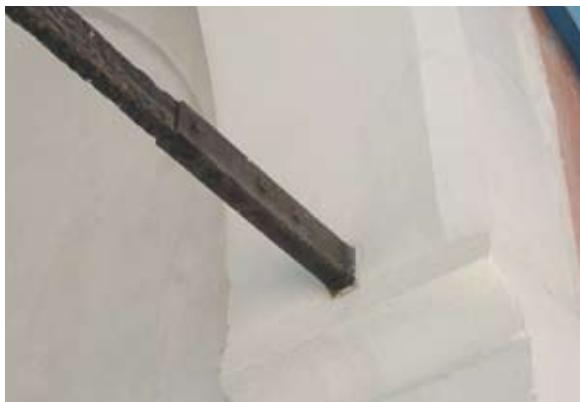
18. Ο δυτικός μεταλλικός ελκυστήρας του προστώου μετά την αποκατάσταση.

The western metal tie-beam of the portico, after its restoration.

Οι οκτώ κίονες του προστώου αποτελούνται ο καθένας από τρία τμήματα: τη βάση, τον κορμό και το κιονόκρανο. Τα τμήματα αυτά συνδέονται μεταξύ τους με μεταλλικούς πύρους και στην ένωση έχει χυθεί μολύβι. Εξαιρέση αποτελούν ο τρίτος και έκτος κίονες (συμμετρικοί ως προς την κεντρική είσοδο), με τον κορμό τους να αποτελείται από δύο τμήματα (εικ. 14). Αξιοσημείωτο στην περίπτωση μας είναι το γεγονός ότι η κάθε ένωση περιβάλλεται από δακτύλιο ειδικής διατομής, που έχει σχηματισθεί από φύλλο χαλκού (πάχους 2 χιλ.) και έχει πληρωθεί με μολύβι καλύπτοντας και προστατεύοντας εντελώς την ένωση. Σε καμιά από τις ενώσεις αυτές δεν παρουσιάστηκε πρόβλημα. Αντίθετα στα κιονόκρανα λόγω των σιδερένιων ελκυστήρων παρουσιάζονταν ρωγμές σε τέσσερις κίονες, στους οποίους είχε ήδη γίνει προσπάθεια από παλιά να συγκρατηθούν με τη χρήση μεταλλικών σφιγκτήρων, που όμως, λόγω οξείδωσης δημιούργησαν μεγαλύτερο πρόβλημα. Αφαιρέθηκαν λοιπόν οι παλιοί σφιγκτήρες και αντικαταστάθηκαν με νέους από ανοξειδωτό χάλυβα. Σε δύο από τα κιονόκρανα χρειάστηκε να γίνει συγκόλληση των αποκολλημένων τμημάτων με χρήση πολτού λευκού τσιμέντου και μηχανική ενίσχυση με εφαρμογή γόμφων με σπείρωμα από ράβδους τιτανίου.

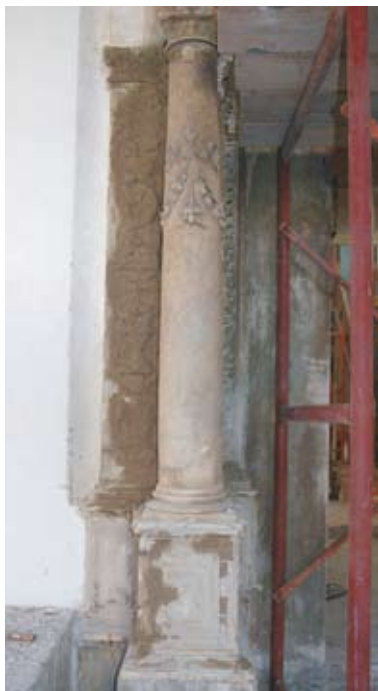
20. Καθαρισμός με επιθέματα αργίλων της κεντρικής αναγεννησιακής εισόδου. *The Renaissance doorframe during restoration.*

Οι επεμβάσεις συντήρησης ξεκίνησαν με την αφαίρεση των επιχρισμάτων, όπου αυτά έχουν εφαρμοσθεί, ώστε να αποκαλυφθεί ο φυσικός χρωματισμός του λίθου και η διακόσμηση του θυρώματος. Η αφαίρεση έγινε με μηχανικά μέσα ώστε να ελέγχεται το βάθος και η ποιότητα του καθαρισμού.³⁶ Στο σύνολο της επιφάνειας του θυρώματος πραγματοποιήθηκε χημικός καθαρισμός με επιθέματα αργίλων (εικ. 20). Το πάχος του επιθέματος ήταν 2–3 εκ. ενώ ο χρόνος εφαρμογής δεν ξεπέρασε τις 24 ώρες. Η μέθοδος έχει αρκετά πλεονεκτήματα, αφού απορροφά διαλυτά άλατα, μειώνει τις χημικές αντιδράσεις στην επιφάνεια των λίθων, εμποδίζοντας τη διείσδυση χημικών ουσιών σε αυτή και άρα είναι σχετικά ακίνδυνη, οικονομική και εύκολη στην εφαρμογή.³⁷ Οι ροφητικές άργιλοι εφαρμόστηκαν με μίγμα AB57³⁸ για την αφαίρεση επικαθίσεων στην επιφάνεια του λίθου και

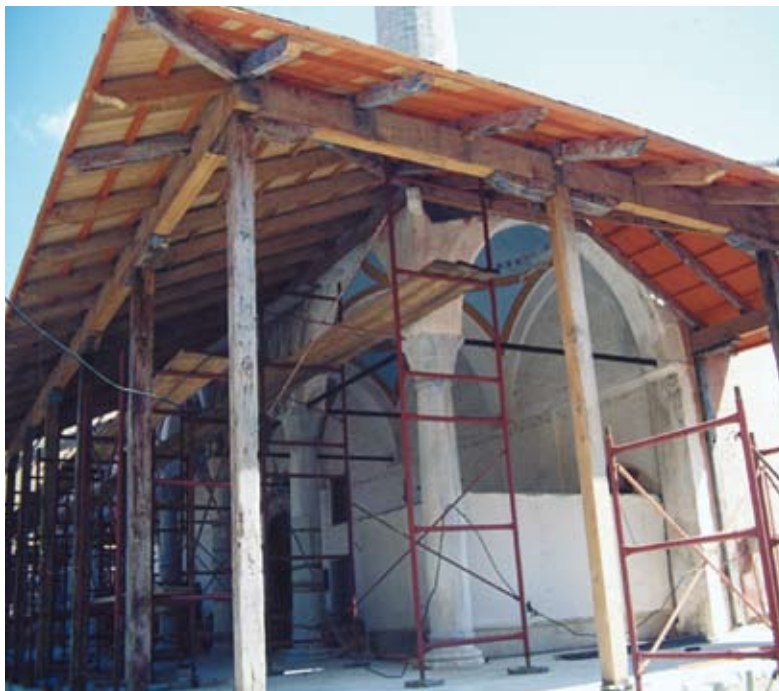
21. Εργασίες αποκατάστασης του ξύλινου στεγάστρου. *Restoration of the wooden portico.*

κτό μπλε (γαλάζιο του ουρανού). Η ξυλεία παρουσίαζε προβλήματα που οφείλονταν στη δράση εντόμων και μυκήτων ιδιαίτερα στις θέσεις που οι δοκοί στήριξης εδράζονται στο δάπεδο του προστώου και διαβρέχονται από το νερό της βροχής. Οι επεμβάσεις συντήρησης περιλάμβαναν την αποκάλυψη των αρχικών χρωματικών στρωμάτων με τη χρήση διαλυτών και τη στερέωση της ξυλείας με τον εμβαπτισμό της σε διάλυμα ακρυλικής ρητίνης. Ταυτόχρονα έγιναν οι εργασίες συμπλήρωσης των φθαρμένων τμημάτων της και στερέωσης των διατηρούμενων ξύλινων μερών του προστεγιάσματος από μαραγκούς του γραφείου.

Για την θέση έδρασης των υποστυλωμάτων του ξύλινου στεγιάστρου, εκβαθύνθηκαν οι υφιστάμενες οπές στερέωσης στα μάρμαρα του δαπέδου, τοποθετήθηκαν και σφραγίστηκαν με τιμεντοκονία κατακόρυφοι άξονες από ανοξείδωτο χάλυβα Φ20 (35 εκ. μέσα στο μάρμαρο και 25 εκ. να προεξέχουν) που βυθίστηκαν σε Φ22 οπή μέσα στο ξύλινο υποστύλωμα. Για την αποφυγή προβλημάτων από τα λιμνάζοντα, πολλές φορές, όμβρια νερά στο μαρμάρινο βάθρο κατασκευάστηκαν ειδικά μεταλλικά στοιχεία έδρασης από δύο παράλληλες πλάκες ανοξείδωτου χάλυβα στερεωμένες μεταξύ τους σε απόσταση 4 εκ. με ηλεκτροσυγκόλληση και με οπή στο κέντρο Φ20. Τα στοιχεία αυτά τοποθετήθηκαν πάνω στην μαρμάρινη επιφάνεια με την παρεμβολή φύλλου μολυβιού για ομαλότερη μεταφορά των φορτίων. Η ανώτερη πλάκα πάνω στην οποία καθίζει το ξύλινο υποστύλωμα, έχει 4 επιπλέον οπές στην επιφάνειά της ώστε να αερίζεται το υποστύλωμα.

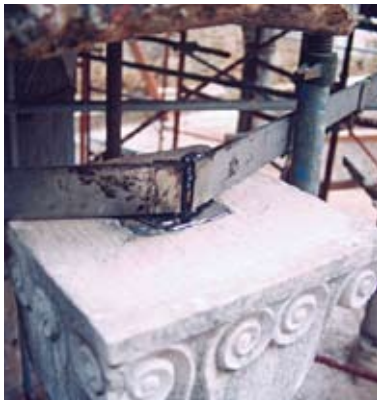
22. Αντικατάσταση των ελκυστήρων στο ύψος των κιονόκρανων της κρήνης. *Replacement metal tie-beams supporting the colonnade of the fountain.*

originally been. The corroded metal tie beams supporting the colonnade were replaced with new stainless steel. The stonework and moldings were repaired and the waterproof cement coating of the cupola was remade; its inner surface was re-plastered.

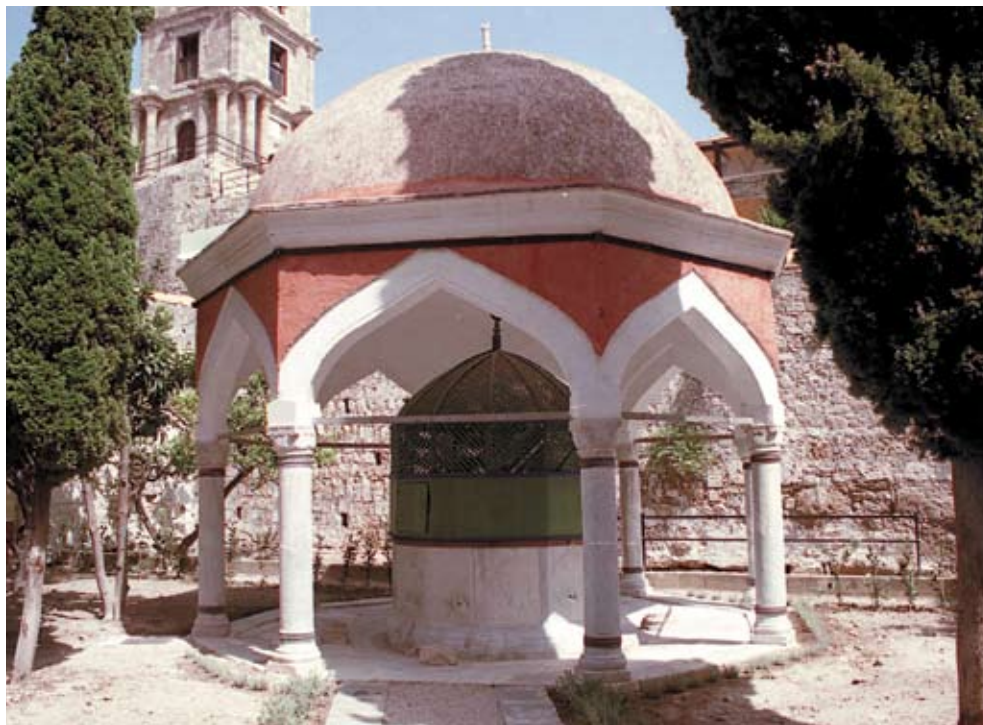
23. Η κρήνη μετά την αποκατάσταση. *The ablutions fountain after restoration.*

The broken marble architectural members and the decayed limestone blocks of the fountain were restored, the corroded horizontal copper hoops in the joints of the column capitals were replaced and the joints between the column drums were again firmed with cast lead, as they had
