ΣΥΝΤΗΡΗΣΗ ΤΟΥ ΝΕΟΚΛΑΣΣΙΚΟΥ ΑΡΧΟΝΤΙΚΟΥ ΒΟΥΡΛΗ

Αναστ. Κάρτας

Αρχιτέκτονας - Μηχανικός

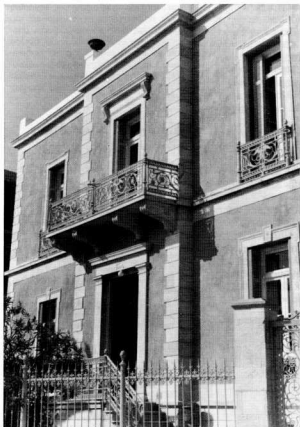
1. Το αρχοντικό του Βούρλη στην τελική του μόρφη.

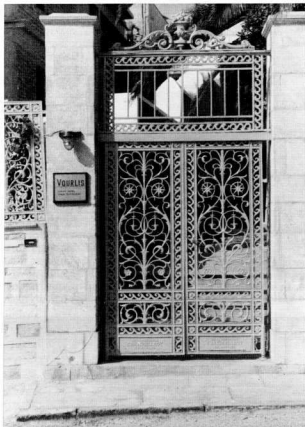
2. Η δυτική εξώπορτα μετά τις εργασίες καθαρισμού (με αμμοβολή).

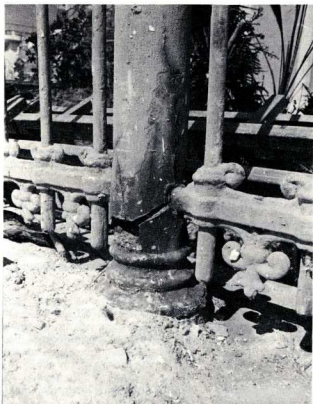
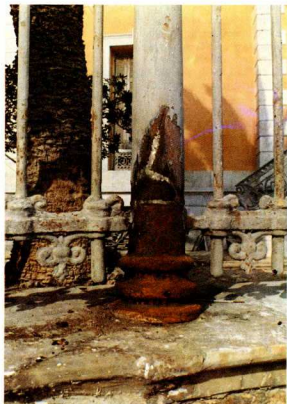
6α, 6. Διάσωση των κικλιδωμάτων του κήπου (πριν και μετά).

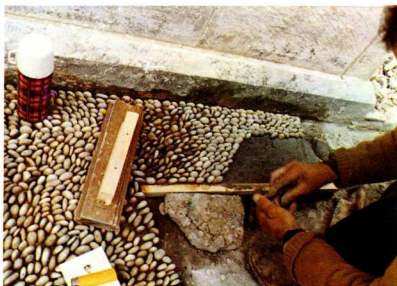
7. Επανακατασκευή των θοσαλωτών δαπέδων (με θόσσαλα που είχε συγκεντρώσει και διαφυλάξει η ιδιοκτήτρια).

Ιδιαίτερη σημασία δόθηκε στο χρωματισμό του κτιρίου, στην αποκατάσταση του περιβάλλοντος χώρου και το σωστό κινητό εξοπλισμό. Στις εξωτερικές επιφάνειες το χρώμα αναμίχθηκε με το επιχρίσμα ενώ εσωτερικά με τη βοήθεια της ιδιοκτητριάς αποκαταστάθηκε όπως παλιά. Στην αυλή το βοταναλωτό δάπεδο αποκαταστάθηκε στο ίδιο σχέδιο όπως παλιά, χωρίς στα βότσαλα που έσωσε απ' την καταστροφή και συμπόμψε η διοικήτρια.

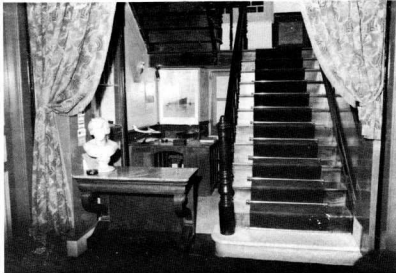
8. Η σκάλα προς τον όροφο μετά την συντήρησή της και την αποκατάσταση του αρχικού διακόσμου.

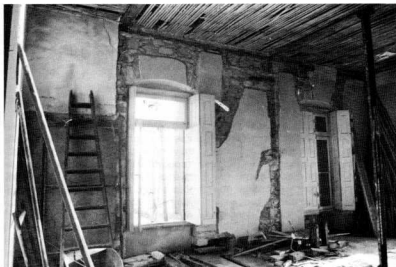
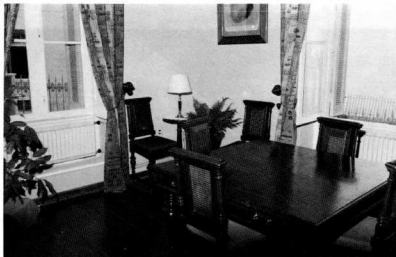
9α, β. Η κεντρική αίθουσα πριν και μετά την επέμβαση (με την ίδια αρχική επίπλωση του σπιτιού).
