Hellenic Ministry of Culture and Sports  
Ephorate of Antiquities of Thessaloniki City

Restoration – Consolidation  
of the Byzantine Bath in Thessaloniki

Κείμενα Φανή Ρεβυθιάδου, Κωνσταντίνος Θ. Ράπτης  
Texts Fani Revithiadou, Konstantinos T. Raptis

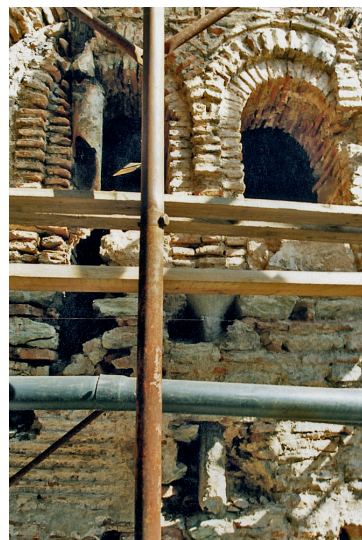
**Εικ. 18.** Το δίλοβο παράθυρο του χλιαρού χώρου πριν τις εργασίες στερέωσης - αποκατάστασης.  
**Fig. 18.** The two-light window of the warm room before the restoration - consolidation project.

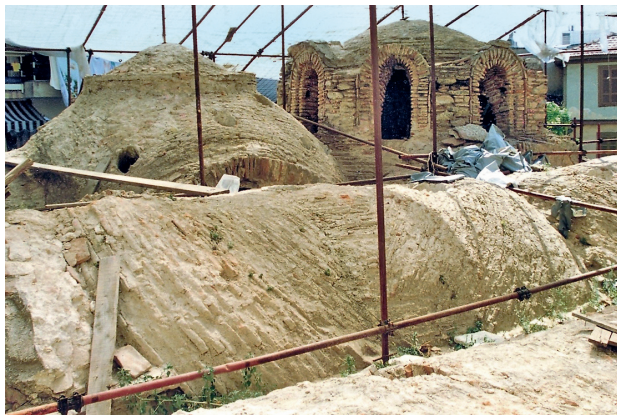
**Εικ. 19.** Η θολωτή ανωδομή του μνημείου πριν τις εργασίες στερέωσης - αποκατάστασης.

**Fig. 19.** The vaulted upper-structure of the monument before the restoration - consolidation project.

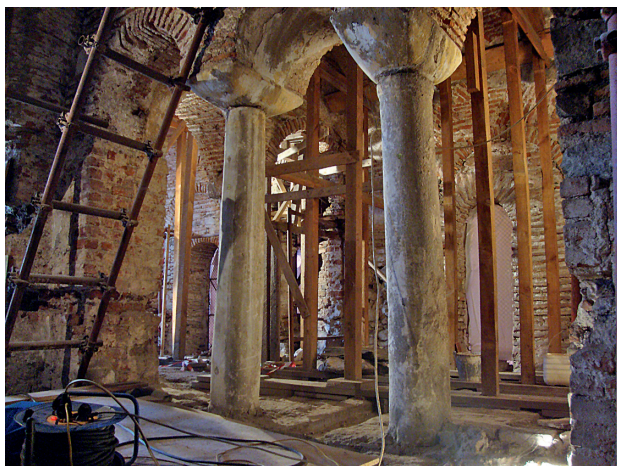
**Fig. 21.** View of the interior before the restoration - consolidation project.

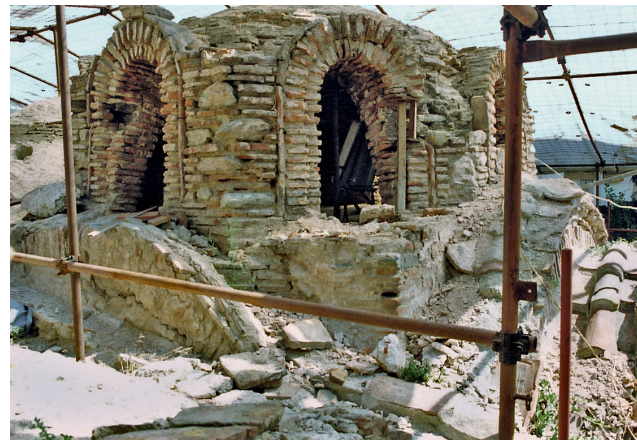
**Fig. 20.** The dome of the warm room before the restoration - consolidation project.

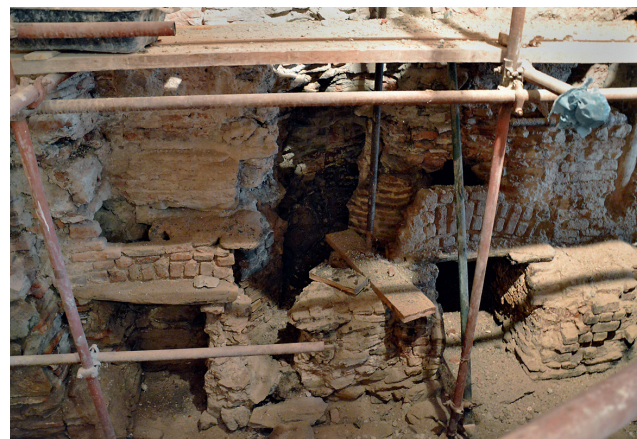
**Fig. 22.** Part of the east wall of the north warm room at the level of the hypocausts before the restoration - consolidation project.

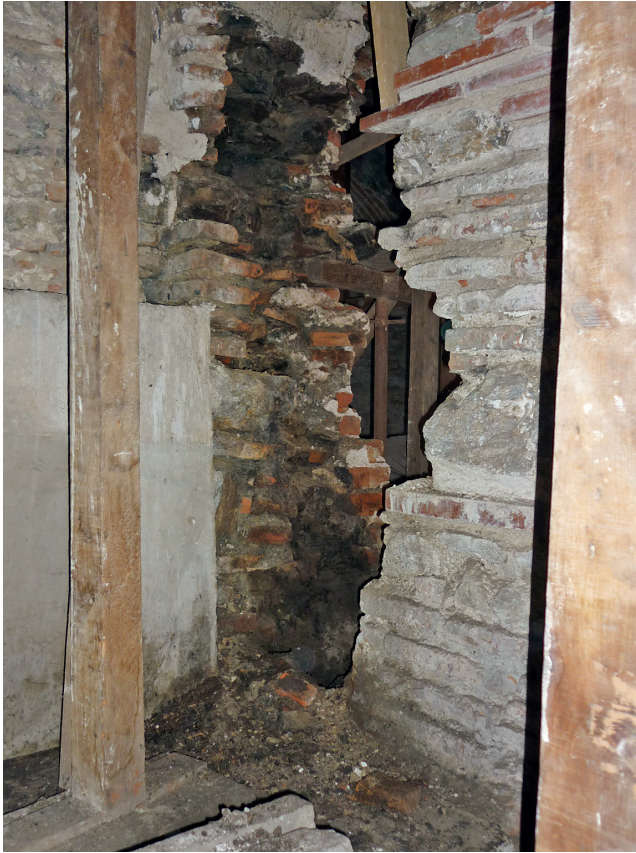
Particular mention must be made of the holes created by the removal of structural material, which were revealed during the course of consolidation operations at various points on the core masonry. These holes, which disturbed and destroyed its cohesion and bearing capacity, were worked for purposes relating to adapting the bath to new functional requirements, such as the cleaning and replacement of chimney flues and water pipes. The vertical destructions were connected with the chimney

**Εικ. 23.** Καθ' ύψος διαμπερής καταστροφή της τοιχοποιίας που άρχιζε από τη στάθμη των υποκαύστων και έφτανε ως το επίπεδο των στεγών.

**Fig. 23.** Vertical destruction of the masonry, which began at the level of the hypocausts and rose to the roof.

The large empty spaces created in the core of the masonry for the chimney flues necessitated a particularly time-consuming intervention procedure, which involved: a) careful clearing and removal of large quantities of soot, fallen brick, stone and disintegrated mortar, b) particularly careful shoring of these disintegrated areas of masonry and the vaulting above, c) moving the shoring as the work progressed, d) repairing the damaged adjacent areas and e) careful rebuilding to restore the cohesion and bearing capacity of the masonry. Throughout the progress of this work care was taken to restore the ventilation of the hypocaust area by activating some air ducts for the better maintenance of

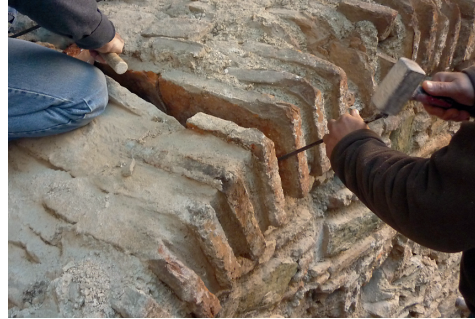
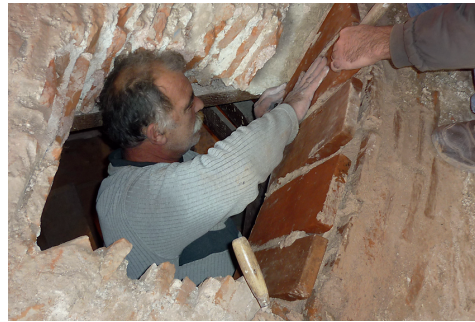
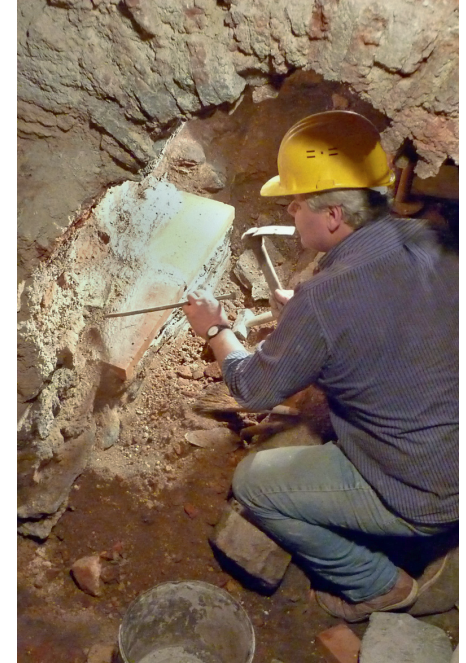
**Fig. 24-26.** Consolidation works.

In the brickwork vaults, the pendentives, the brickwork double supporting arches and vaults, the brickwork arches of the doorways, the double- and triple-lights of the windows and the partition walls, decayed mortar only was removed and the joints repointed in depth, badly worn bricks were repaired, local patching was done where necessary, and cracks were filled and repaired, using injections where required.

In the case of the mixed masonry, decayed mortar only was removed and the joints repointed in depth, some stones and bricks were repaired, cracks were filled, missing or crumbling sections were rebuilt where essential, and injections were made where required. Particular care was taken not to erase the traces of the different construction or repair phases. Only modern “plastering over” work was removed.
