Μελέτη αποκατάστασης και επανάχρησης διατηρητέου κτιρίου αρχών 19ου αιώνα στην Άνω Πόλη Θεσσαλονίκης

A Rehabilitation and Reuse Study of a Historic Early Nineteenth-Century Building in the Upper City of Thessaloniki

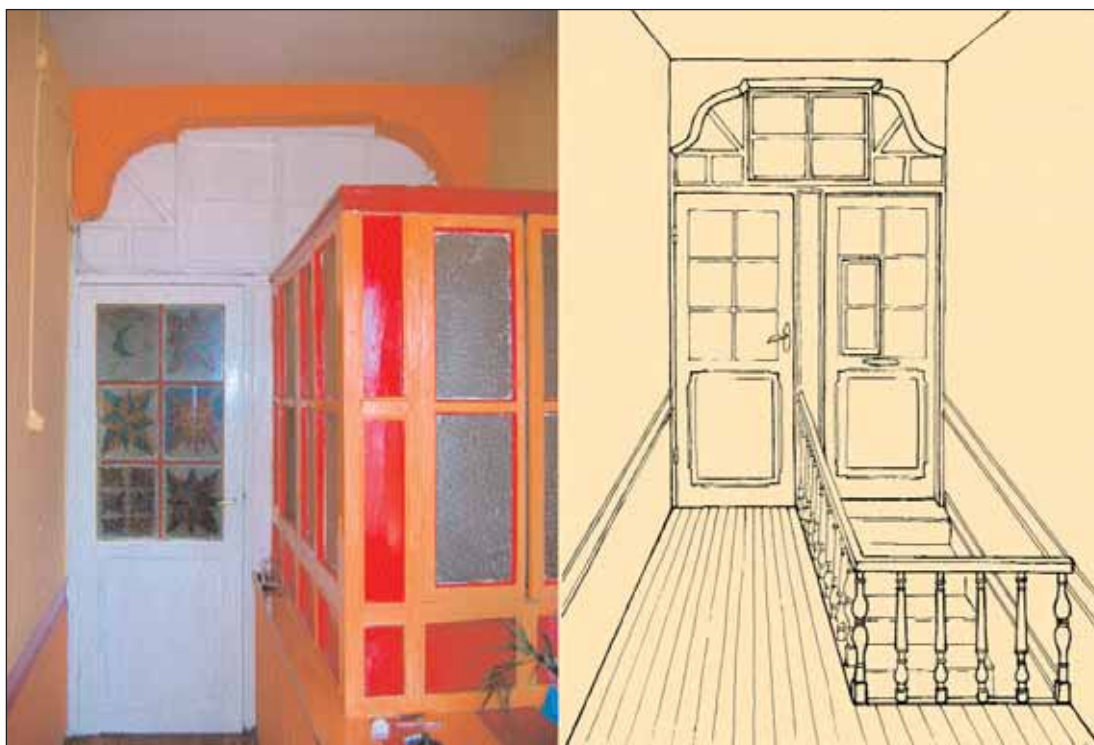
5. Αριστερά η μεταγενέστερη ξύλινη κατασκευή απομόνωσης του χώρου άνωθεν του κλιμακостаσίου, δεξιά γραφική αποκατάσταση του χώρου.

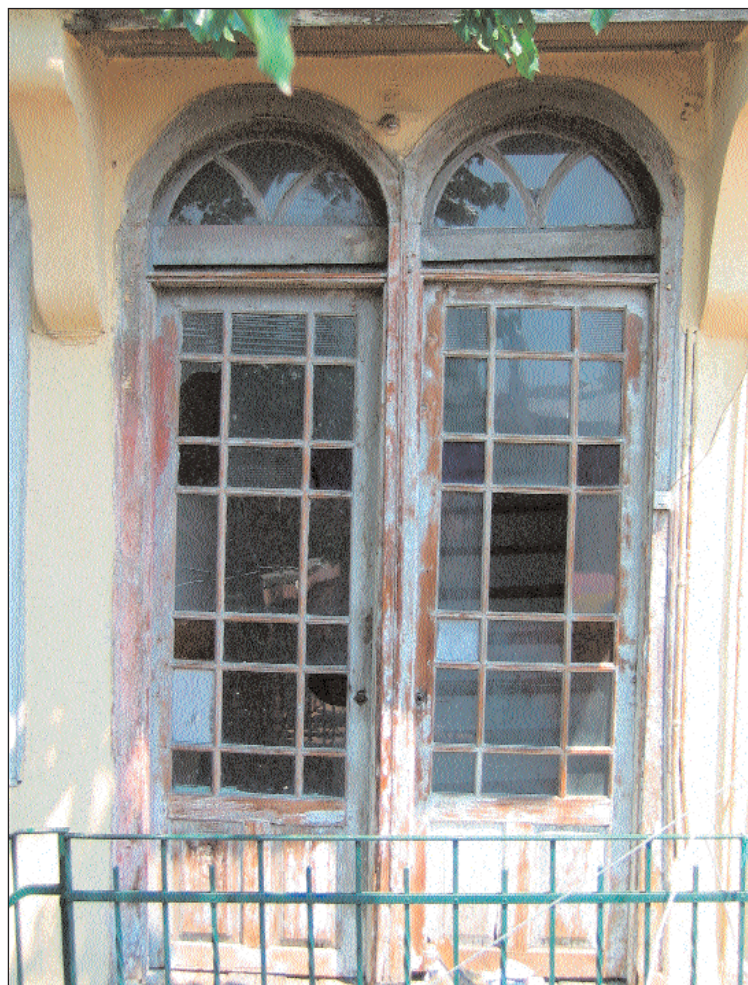
Το κτίριο παρουσιάζει σημαντική απόκλιση από την κατακόρυφο. Η απόκλιση αυτή οφείλεται πιθανότατα σε σεισμικές δονήσεις, που δεν είναι σπάνιο φαινόμενο στην περιοχή της Θεσσαλονίκης. Αυτό είναι το πιο σημαντικό πρόβλημα του κτιρίου και αφορά τον δομικό του οργανισμό και επομένως τη στατική του επάρκεια, συνεπάγεται έτσι μια σειρά προβλημάτων δομικής φύσης όπως απομάκρυνση των εγκάρσιων τοίχων, παραμόρφωση ανοιγμάτων (εικ. 6) κ.ά. Σημαντικό οικοδομικό πρόβλημα είναι η αποσάθρωση των τσιμεντοπλίνθων στην τοιχοποιία του ισογείου. Επίσης οικοδομικό πρόβλημα αποτελεί η αποκόλληση του κονιάματος επικάλυψης τοπικά. Σε σημαντικό ποσοστό υπάρχουν σφραγισμένα ανοίγματα. Σε ορισμένα τμήματα η επα-

6. Κεντρική είσοδος στάθμης α' ορόφου. Παρατηρείται η έντονη παραμόρφωση του ανοίγματος.

Όσον αφορά τη δομική αποκατάσταση, το κτίριο χρήζει σημαντικών εργασιών. Αρχικά θα γίνει έλεγχος και ενίσχυση των θεμελίων, συγχρόνως με την κατασκευή αποστραγγιστικού δικτύου. Στη συνέχεια θα γίνει επαναφορά του οριζώντιου και κατακόρυφου φέροντος οργανισμού σε θέση χωρίς απόκλιση. Για την εργασία αυτή θα αφαιρεθούν τα βάρη από το κτίριο και τη στέγη (τούβλα, κεραμίδια). Το υλικό που θα απομακρυνθεί κατά τη διάρκεια των εργασιών θα επαναχρησιμοποιηθεί, αν το επιτρέπει η κατάστασή του. Οι δύο όροφοι θα σηκωθούν με γρύλους, ώστε να οριζοντιωθούν τα πατώματά τους και οι τοίχοι θα κατακορυφωθούν με σύστημα επιβραχυνόμενων συρματόσχοινων με παρεμβαλλόμενες αρμοκλείδες. Η δουλειά αυτή είναι επίπονη, απαιτεί αργή, βήμα προς βήμα εκτέλεση, πολύ καλό συντονισμό του συνεργείου και συνεχή παράλληλο έλεγχο της κατασκευής και της πορείας διόρθωσης των παραμορφώσεων, μέχρι του σημείου που το επιτρέπει η αντοχή όλου του συστήματος.⁹
