Στερέωση και αποκατάσταση της Πύλης Παντοκράτορα των Ενετικών τειχών του Ηρακλείου Κρήτης

Άννα Αρβανιτάκη
Δρ. Πολιτικός Μηχανικός.

Σωτήρης Βογιατζής
Δρ. Αρχιτέκτων Μηχανικός,

Πρακτικά 3^{ου} Πανελληνίου Συνεδρίου Αναστηλώσεων, Αθήνα 1-3 Νοεμβρίου 2012

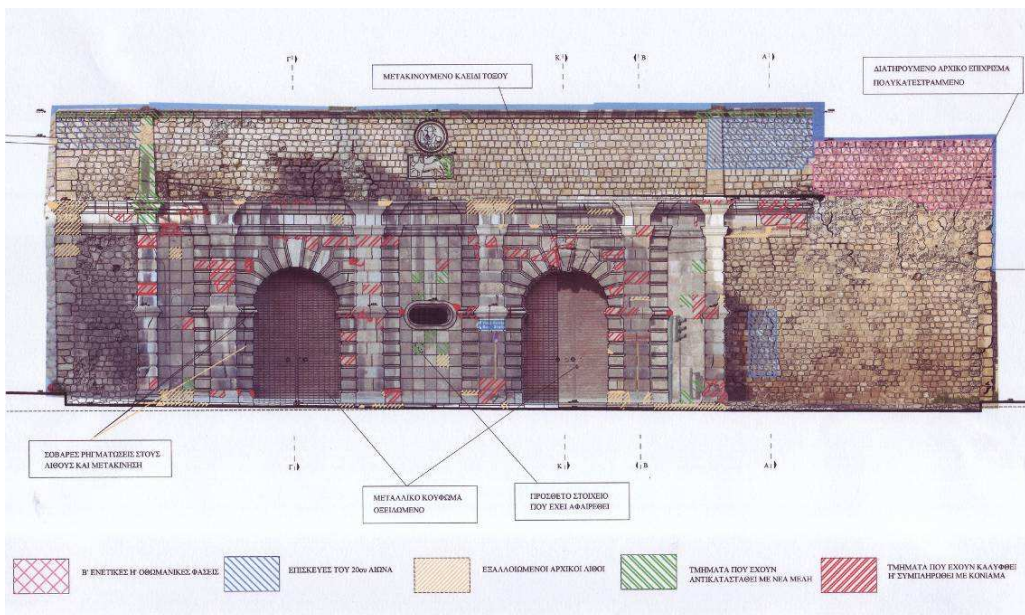
Εικ. 15. Παθολογία της εξωτερικής επιφανείας της Πύλης.

Στην εξωτερική μνημειακή πρόσοψη της Πύλης παρατηρήθηκαν, εκτός του φαινομένου της απόκλισης, σημαντικά, τοπικής φύσεως όμως, προβλήματα. Κατ αρχήν το εξωτερικό επίχρισμα έχει καταστραφεί με αποτέλεσμα οι πωρόλιθοι να βρίσκονται εκτεθειμένοι στη δράση φυσικοχημικών παραγόντων και να αποσθρώνονται. Πολλοί λίθοι, λόγω των δυνάμεων που αναπτύσσονται από την απόκλιση από την κατακόρυφο του μετώπου, έχουν ρηγματωθεί. Ακόμα το κλειδί της δεξιάς θύρας έχει μετακινηθεί από τη θέση του και κινδυνεύει να καταπέσει. Τέλος επιφανειακή εξαλλοίωση παρουσιάζουν ο Παντοκράτωρ και η πλάκα με τον Ενετικό λέοντα (εικ 15).

Οι γύρω περιοχές της Πύλης λόγω των επιχώσεων και της κατασκευής των περιμετρικών οδών έχουν βρεθεί σε στάθμη ψηλότερη από την αρχική στάθμη έδρασης της Πύλης κατά περίπου 40cm με αποτέλεσμα τα όμβρια να εισέρχονται στο διαμορφωμένο χαντάκι κατά μήκος της πρόσοψης κατεισδύοντας στα θεμέλια, επιτείνοντας το φαινόμενο της διάβρωσης και τελικά της ανατροπής. Ακόμα την εξωτερική εμφάνιση του μνημείου παραμορφώνουν τα δίκτυα της πόλης, οι φωτεινοί σηματοδότες και οι επιγραφές που βρίσκονται σε επαφή σχεδόν με την Πύλη. Τέλος πλήρως οξειδωμένα είναι τα μεταλλικά κουφώματα που κλείνουν τις τρεις πύλες.

Κατ αρχήν στερεώθηκαν οι δόμοι στις αργολιθοδομές με βαθιά αρμολογήματα. Ωστόσο δεν αφαιρέθηκαν πλήρως τα υπάρχοντα αρμολογήματα παρά μόνον τα μεταγενέστερα, πρόχειρα και ευτελή. Τα αυθεντικά, όπου σώζονται, στερεώθηκαν με προσοχή. Το νέο αυτό κονίαμα παρουσιάζει τα απαιτούμενα μηχανικά χαρακτηριστικά για την αύξηση της

Στην περιοχή με τους μεγάλους δόμους η προσέγγιση ήταν διαφορετική. Κατ αρχήν στερεώθηκαν με λεπτόρρευστα ενέματα οι ρηγματωμένοι δόμοι και οι μαρμαρίνες επενδύσεις. Στη συνέχεια ανορθώθηκε και στερεώθηκε το μετακινημένο κλειδί. Επίσης δεν έγιναν καθαιρέσεις των προσθέτων στοιχείων που επισημάναμε εκτός ελαχίστων, γιατί οι προσθήκες είναι καλόγουστες και μπορούν να ενσωματωθούν στις επεμβάσεις. Σε ορισμένες θέσεις που λείπουν στοιχεία συμπληρώθηκαν με κατάλληλο κονίαμα. Ακόμα θα αρμολογηθούν με προσοχή οι θέσεις που το αρχικό αρμολόγημα έχει καταπέσει ή έχει πρόχειρα αντικατασταθεί.

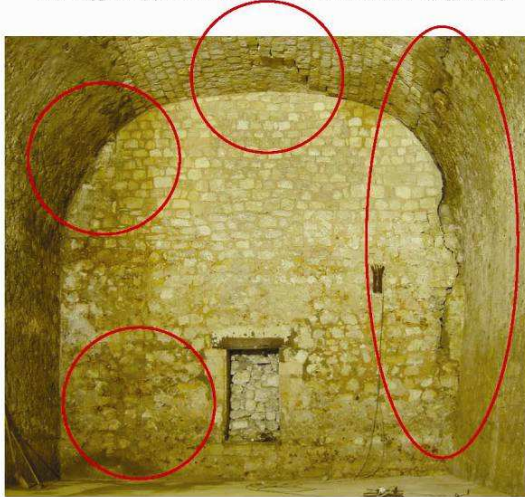
Εικ.18: Προβλήματα μετώπου πύλης πριν την εφαρμογή των μέτρων στερέωσης - λήψεις από την κεντρική αίθουσα

Ο αρμός στην οροφή της αίθουσας, έχει σαν αποτέλεσμα σε περίπτωση σεισμού κάθετα στο επίπεδο του μετώπου με διεύθυνση προς ανατολάς, το μέτωπο και το σκέλος του τόξου (τμήμα της οροφής) που είναι προσαρτημένο σε αυτή να λειτουργούν σαν ανεξάρτητος φορέας με λειτουργία προβόλου ενώ τα αδρανειακά φορτία και οι ωθήσεις γαιών δεν μεταφέρονται από το δυτικό τοίχο της αίθουσας στον ανεξάρτητο φορέα. Για σεισμό προς δυσμάς η λιθοδομή του μετώπου μέσω του αρμού (άρθρωση) του τόξου μεταφέρει τα φορτία στο δυτικό τοίχο της αίθουσας γεγονός που καθιστούσε το τμήμα αυτό του μετώπου άκρως επικίνδυνο να ανατραπεί. Όπως αποδείχθηκε από τις έρευνες οι αποκλίσεις αυτές δημιουργήθηκαν από σεισμική καταπόνηση, όπου ο φορέας της πρόσοψης με τη δημιουργία του διαμήκη αρμού στην οροφή της κεντρικής αίθουσας σε συνδυασμό με ανεπαρκή θεμελίωση, άλλαξε στατική λειτουργία συμπεριφερόμενος πλέον ως πρόβολος. Λόγω της λειτουργίας του προβόλου παρουσιάζονται διαμήκεις ρηγματώσεις στην εσωτερική παρειά της λιθοδομής της πρόσοψης. (εικ. 18)

Εσωτερικό αίθουσας, βόρειος εγκάρσιος τοίχος
εγγεγραμμένος εντός του τόξου. Διακρίνονται οι
ρηγματώσεις που δημιουργήθηκαν με την αποκόλληση
του μετώπου, η συνακόλουθη μετακίνηση του θόλου με
ταυτόχρονη μετάπτωση του ανατολικού τμήματος.

Άνοψη εσωτερικό αίθουσας - Διακρίνεται η
μετάπτωση μεταξύ των δύο τμημάτων (μέγιστου
άλματος 15cm). Το άλμα ευρίσκεται σε περιοχή
κατάπτωσης και πρόσφατης αποκατάστασης.

Ρηγμάτωση αποκόλλησης μετώπου

Επίσης έγινε αποχωμάτωση της οροφής της αίθουσας και κατασκευάστηκε εύκαμπτος οπλισμένος μανδύας ο οποίος ενώνει τα επιμέρους τμήματα. Στη θέση της εγκάρσιας κεντρικής ρηγμάτωσης ο μανδύας διαμορφώθηκε με λειτουργία άρθρωσης ώστε να μην αλλάξει η στατική λειτουργία του φορέα και σε περίπτωση σεισμού τα φορτία από τη δυτική λιθοδομή της αίθουσας να μην μεταφέρονται στην ανατολική.

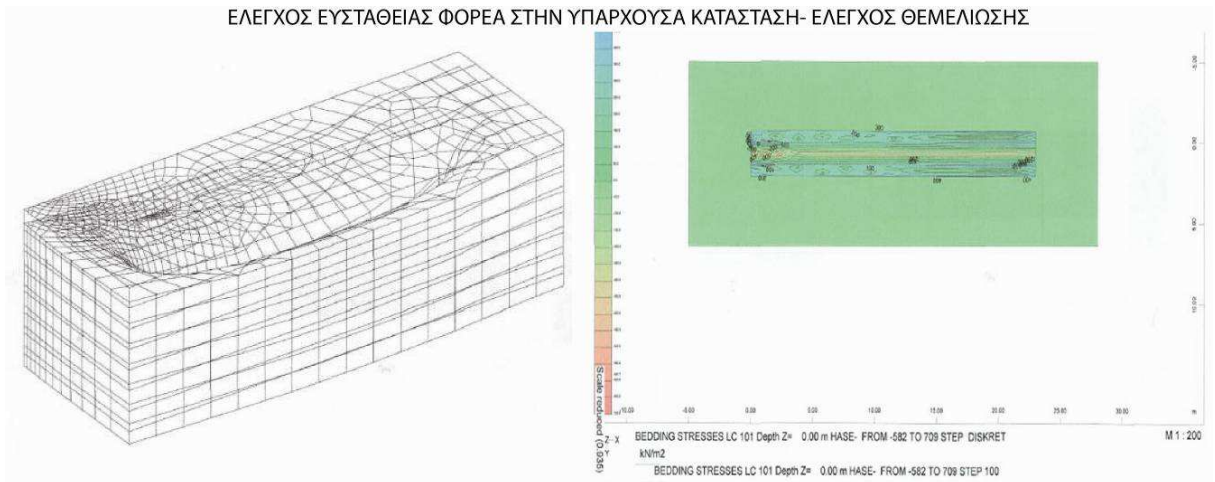
Εικ.24: Έλεγχος θεμελίωσης πριν την εφαρμογή των μήτρων ενίσχυσης

Έγινε έλεγχος της στατικής επάρκειας της θεμελίωσης με τη θεωρία του ελαστικού ημιχώρου. Σύμφωνα με τα αποτελέσματα της επίλυσης η θεμελίωση στην υπάρχουσα κατάσταση χωρίς σεισμό βρίσκεται σε οριακή κατάσταση ισορροπίας και με σεισμό αστοχεί, εικ. 24.

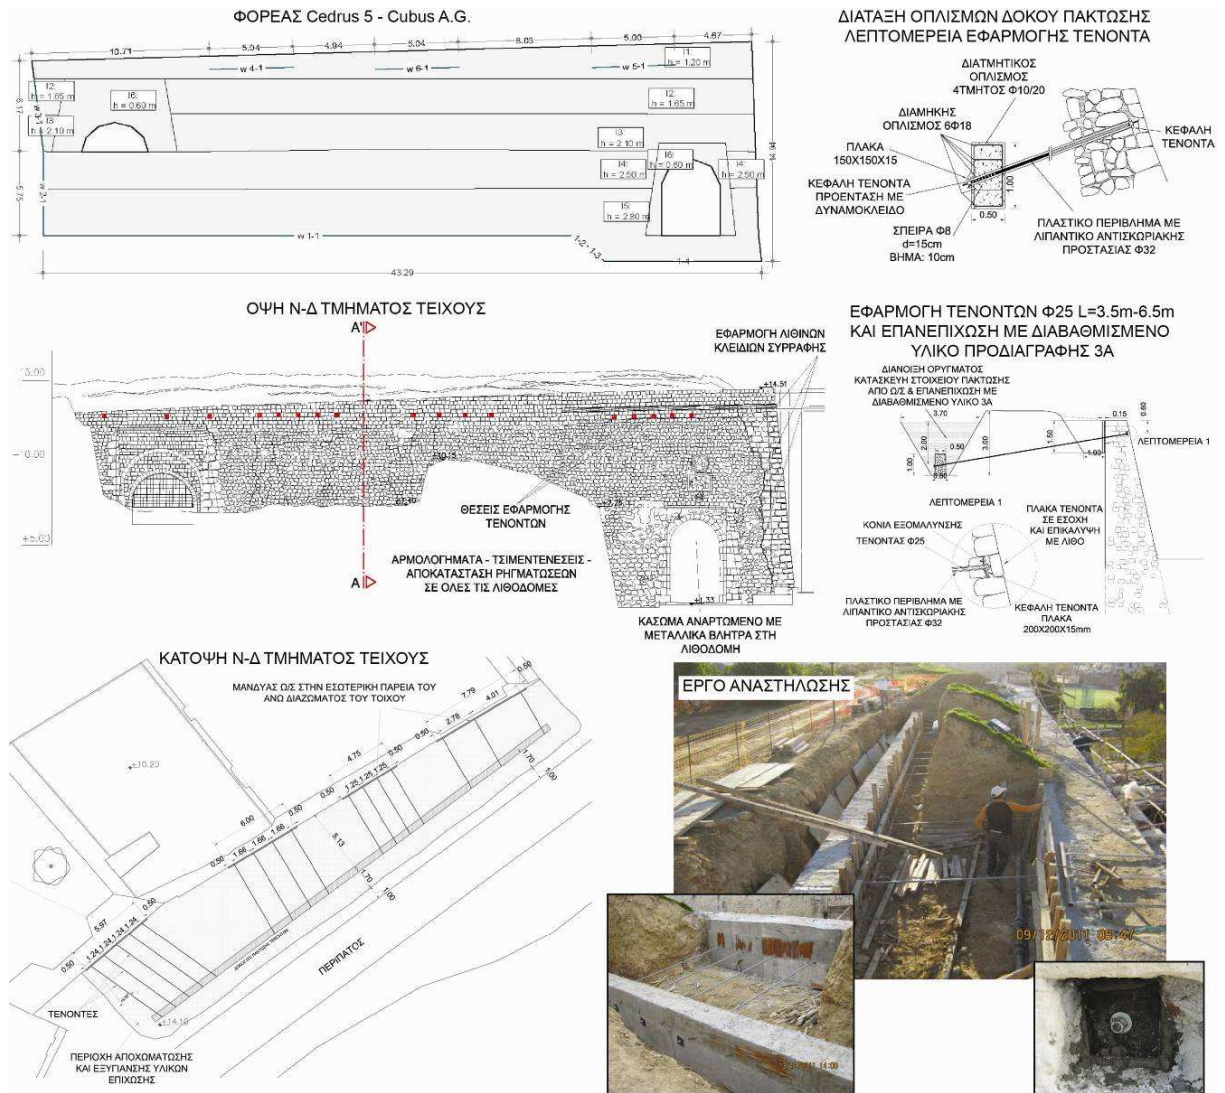
Εικ.27: Ν-Δ τοίχος - μέτρα στερέωσης

Εκτός από το μέτωπο της κεντρικής Πύλης στατικά προβλήματα παρουσίαζε και ο Ν-Δ τοίχος της Πύλης ο οποίος αναπτύσσεται μεταξύ των εξόδων των δύο στοών. Λόγω της ύπαρξης της χαμηλής πλατείας αποτελείται από τμήματα με διαφορετικό ύψος (6-13m). Σ' όλη του την όψη παρουσιάζει έντονες κατακόρυφες ρηγματώσεις. Με την παραδοχή ότι θα αποκατασταθούν οι ρηγματώσεις με την εφαρμογή ενεμάτων ο ΝΔ τοίχος λαμβάνεται ως επίπεδος φορέας (πλάκα) μεταβλητού πάχους στηριζόμενος ελατηριωτά στους εγκάρσιους τοίχους, στα υλικά επίχωσης που έχουν εναποτεθεί και στο άνω διάζωμα. Ο φορέας του Ν-Δ τοίχου της Πύλης διαστασιολογείται για φορτία από ίδιο βάρος, ωθήσεις γαιών και αδρανειακά φορτία λόγω σεισμού. Γίνεται η παραδοχή ότι στην άνω στάθμη του ΝΔ τοίχου θα γίνει εξυγίανση των υλικών επίχωσης με υλικά υψηλών μηχανικών χαρακτηριστικών και ότι στη στάθμη αυτή θα εφαρμοστούν τένοντες ανάρτησης. Οι ωθήσεις γαιών λαμβάνονται με ορθογωνική κατανομή. Με βάση τις αντιδράσεις των στηρίξεων του άνω διαζώματος διαστασιολογούνται οι τένοντες ανάρτησης, κατανεμημένοι στις θέσεις των στηρίξεων. Η πάκτωση των τενόντων εξασφαλίζεται με την κατασκευή δοκού σκυροδέματος διατομής θεμελιωμένη στη στάθμη -2m από τη διαμορφωμένη στάθμη του πλατώματος, εικ. 27.

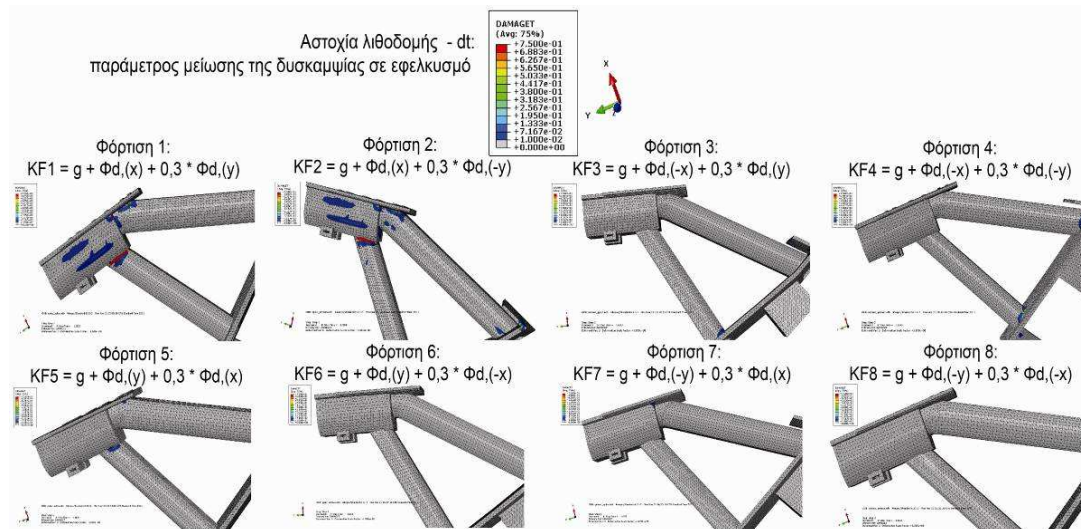
Εικ.29: Περιοχές αστοχίας του φορέα της πύλης

Προκειμένου να δοθεί χρήση στο μνημείο ελέγχεται στατικά ο φορέας της Πύλης στο σύνολό του, με ελαστοπλαστική ανάλυση (concrete damaged plasticity model). Οι έλεγχοι έγιναν με το πρόγραμμα πεπερασμένων στοιχείων ABAQUS/CAE 6.11-2, με αριθμό στοιχείων του συνεχούς μέσου είναι 93400, και στοιχεία μορφής πυραμίδας C3D4 (A 4-node linear tetrahedron). Στη βάση του προσομοιώματος ελήφθησαν στηρίξεις με δέσμευση κατακόρυφων και οριζόντιων μετακινήσεων, εικ. 28. Οι ιδιότητες των λιθοδομών ελήφθησαν σύμφωνα με τα αποτελέσματα του ερευνητικού προγράμματος. Με τη φασματική επιτάχυνσης σχεδιασμού $\Phi_d(T) = 0,39g$ διερευνήθηκαν οκτώ συνδυασμοί σεισμικών φορτίσεων κατά ΕΑΚ2003. Από τις επιλύσεις αυτές προέκυψαν περιοχές αστοχίας, που ταυτίζονται με τις αστοχίες στις περιοχές της κεντρικής αίθουσας, με την απόκλιση του μετώπου από την κατακόρυφο, με την οροφή του προθαλάμου, με τις περιοχές συμβολής των αιθουσών με τις στοές και με τις περιοχές αστοχίας του ΝΔ τοίχου ενώ οι λιθοδομές των στοών δεν αστοχούν. εικ 29.

Για να μη δημιουργούνται περιοχές αστοχίας απαιτείται αύξηση της εφελκυστικής αντοχής των λιθοδομών σε $f_{mtl}=400kN/m^2$. Η αντοχή αυτή δεν είναι δυνατόν να επιτευχθεί με εφαρμογή τοπικών επεμβάσεων όπως βλήτρα, κλειδιά συρραφής, αρμολογήματα και ενέματα. Ως εκ τούτου τεκμηριώνεται η επιλογή εφαρμογής ανεξάρτητου μεταλλικού φορέα υποστύλωσης.
