Η ΒΛΑΧΕΡΝΑ ΤΗΣ ΑΡΤΑΣ

ΑΡΤΑ 2015

Βλαχέρνα. Οι εργασίες στερέωσης και ανάδειξης

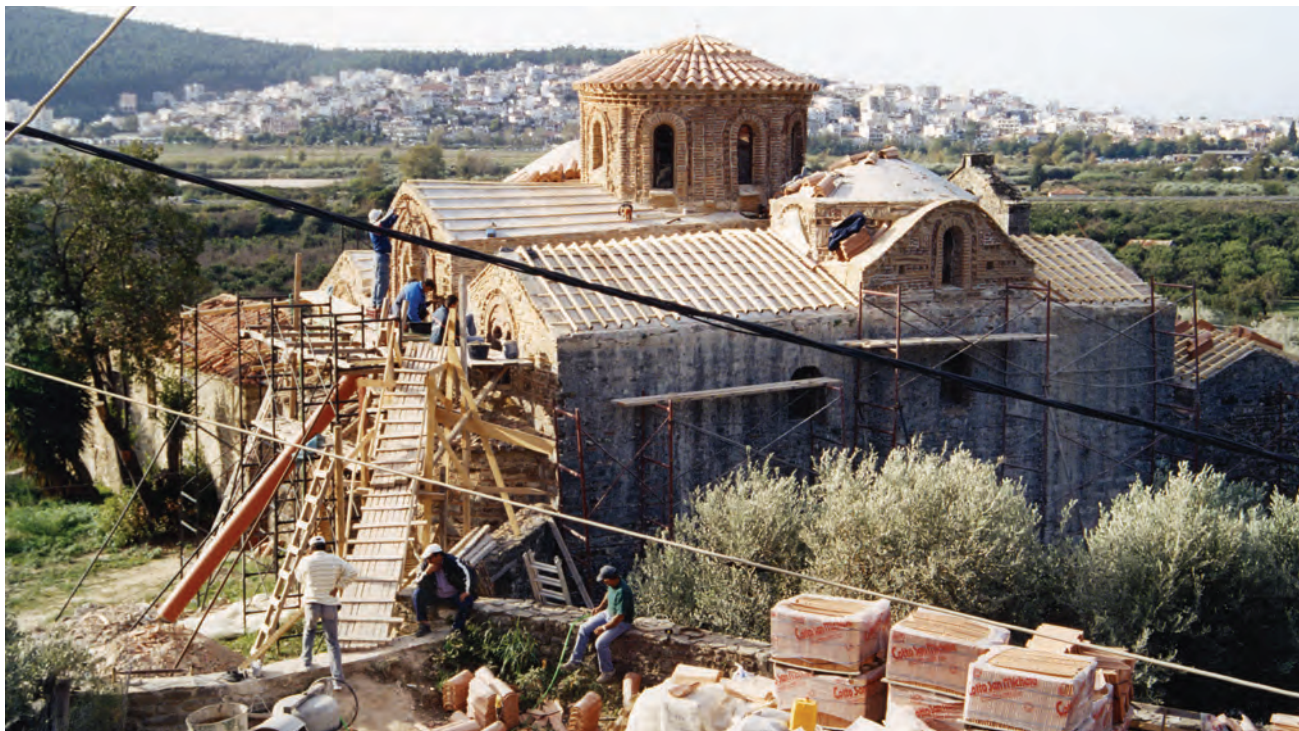
Εικ. 226α. Αποψη του ναού από βορειοανατολικά, κατά τη διάρκεια των εργασιών 2004-2006.

Η δεύτερη μεγάλη επέμβαση πραγματοποιήθηκε στο μνημείο κατά το χρονικό διάστημα 2004-2006³⁰¹ (εικ. 225) Οι εργασίες άρχισαν από τη στέγη του κυρίως ναού (εικ. 226α, β), που παρουσίαζε πολλά προβλήματα, τα οποία επιδείνωναν την ήδη

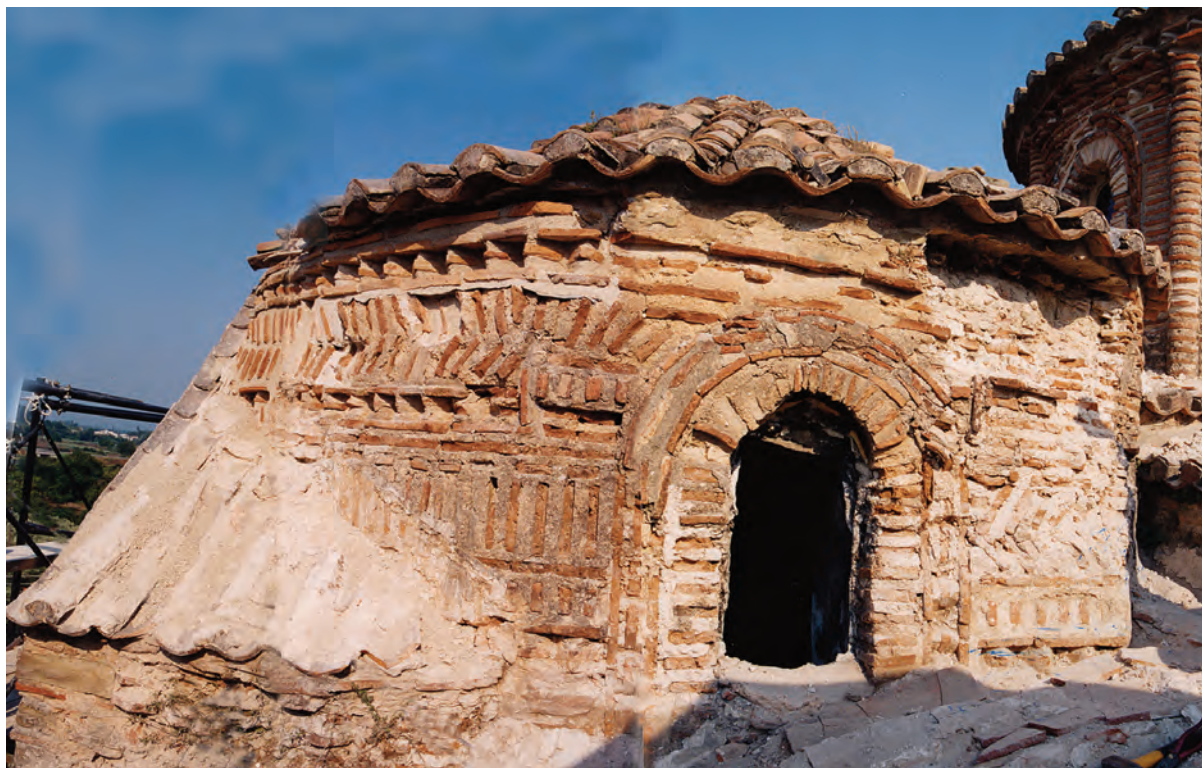
Εικ. 226β. Ο νότιος τρούλος. Κατά τη διάρκεια των εργασιών.

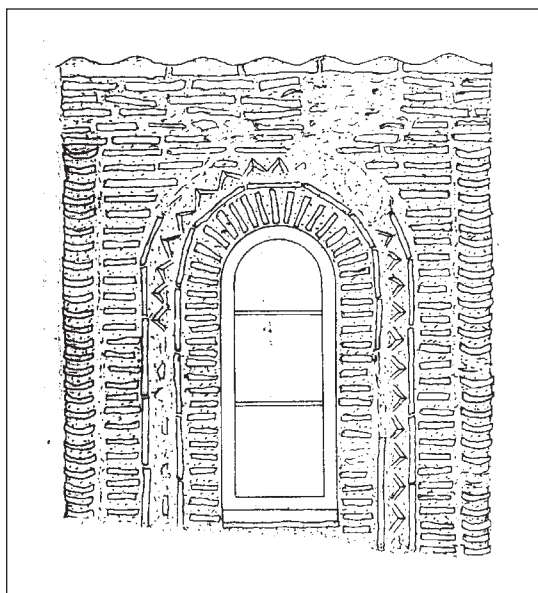
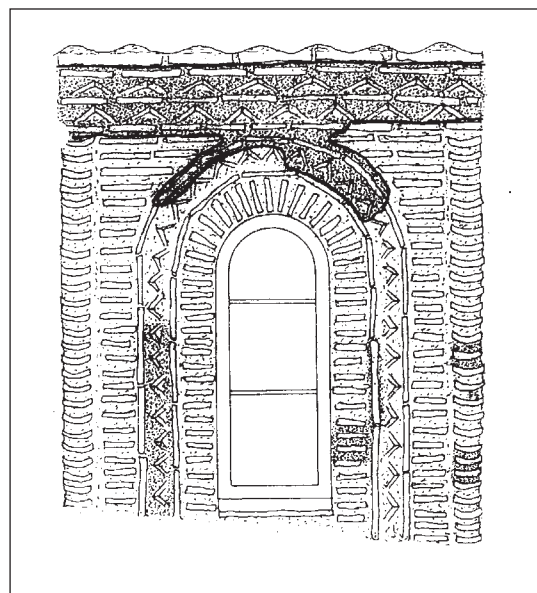
Κεντρικός Τρούλος. Ο τρούλος κατασκευασμένος από αμιγή πλινθοδομή με ημικυλινδρικούς κτιστούς πεσίσκους στις γωνίες φέρει κάτω από τε στέψη του διπλό οδοντωτό γείσο και λιγοστά κεραμοπλαστικά στοιχεία. Αφαιρέθηκαν τα σαθρά κυρίως μεταγενέστερα κονιάματα και οι ακαλαίσθητες συμπληρώσεις στην τοιχοποιία του τυμπάνου του τρούλου. Επισκευάσθηκαν σποραδικά οι πλίνθινοι ημικιονίσκοι στις ακμές των πλευρών του και αποκαταστάθηκαν σποραδικά τα δι-

Εικ. 227. Κεντρικός τρούλος. Βορειοανατολική όψη πριν και μετά τις εργασίες, (Σκαρίφημα Γ. Ευθυμίου).

πλά οδοντωτά γείσα της επίστεψης του τυμπάνου καθώς και τα οδοντωτά πλαίσια των παραθύρων³⁰⁴ (εικ. 227,228, 229, 230). Σοβατίστηκαν οι ποδιές των παραθύρων, και όπου ήταν δυνατόν αντικαταστάθηκαν με νέες.

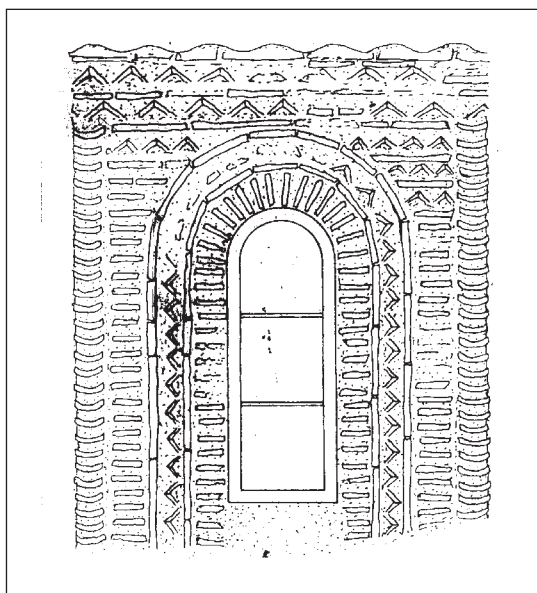
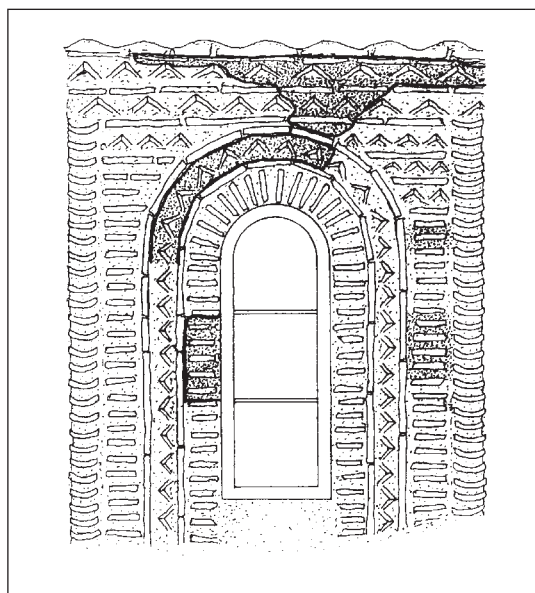
Εικ. 228. Κεντρικός τρούλος. Νοτιοανατολική όψη πριν και μετά τις εργασίες, (Σκαρίφημα Γ. Ευθυμίου).

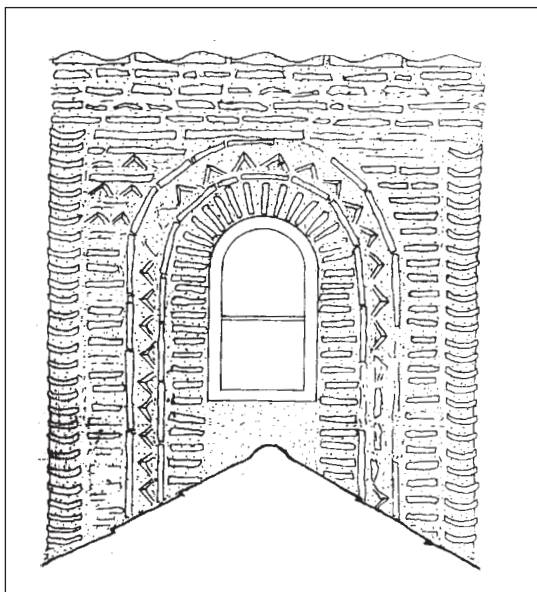
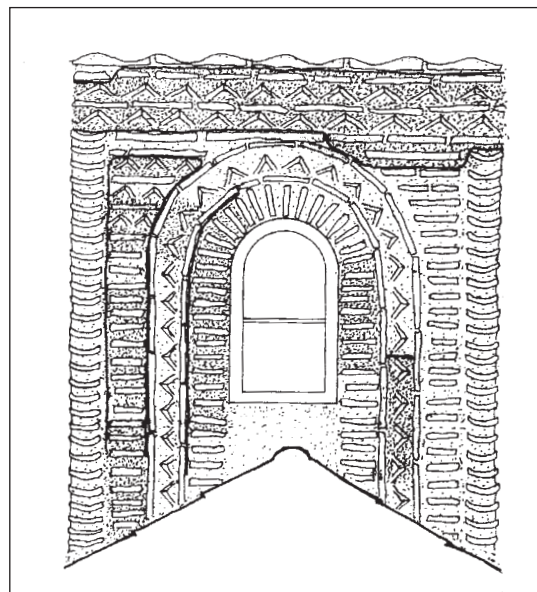
Εικ. 229. Κεντρικός τρούλος. Ανατολική όψη πριν και μετά τις εργασίες, (Σκαρίφημα Γ. Ευθυμίου).

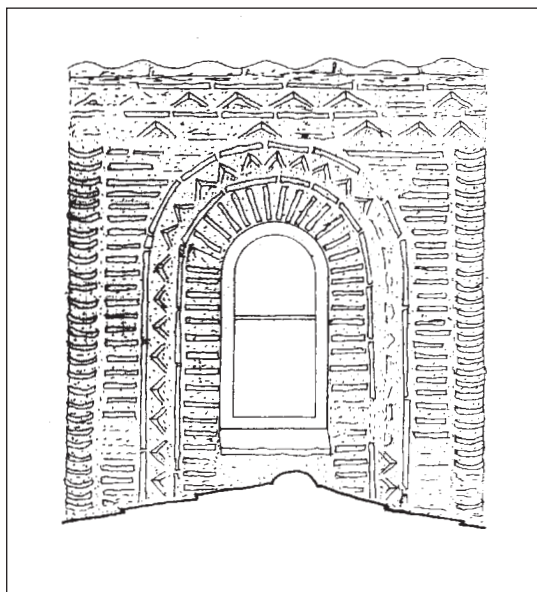
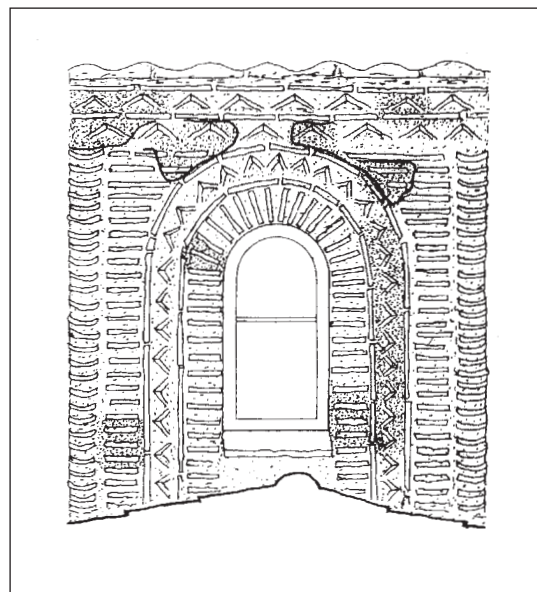
Εικ. 230. Κεντρικός τρούλος. Δυτική όψη πριν και μετά τις εργασίες, (Σκαρίφημα Γ. Ευθυμίου).

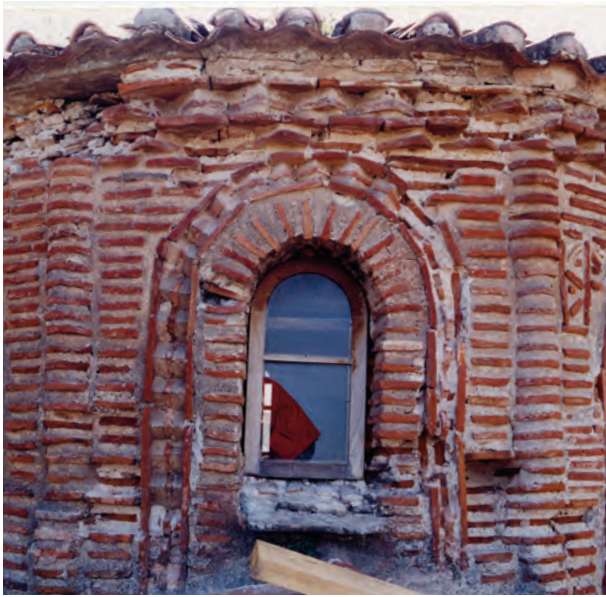
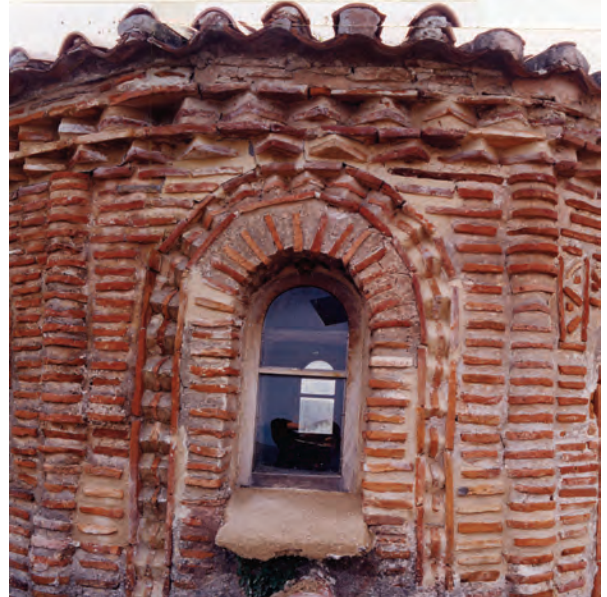
Εικ. 231 α,β. Κεντρικός τρούλος. Δυτική όψη πριν και μετά τις εργασίες (2004-2006).

Όλες οι προαναφερόμενες εργασίες στον τρούλο οριοθετήθηκαν με φύλλα μολύβδου, προκειμένου να διαχωρίζονται με ευκρίνεια οι επεμβάσεις (231α,β, 232α,β). Μετά την απομάκρυνση των παλαιότερων κεραμώσεων και των μπάζων από τη στέγη της κεντρικής καμάρας “αναδύθηκε” το κατώτερο τμήμα του τυμπάνου του τρούλου, καθώς και η κυβική βάση στηριξής του. Ήρθαν επίσης στο φως διάφορα κατασκευαστικά στοιχεία³⁰⁵.

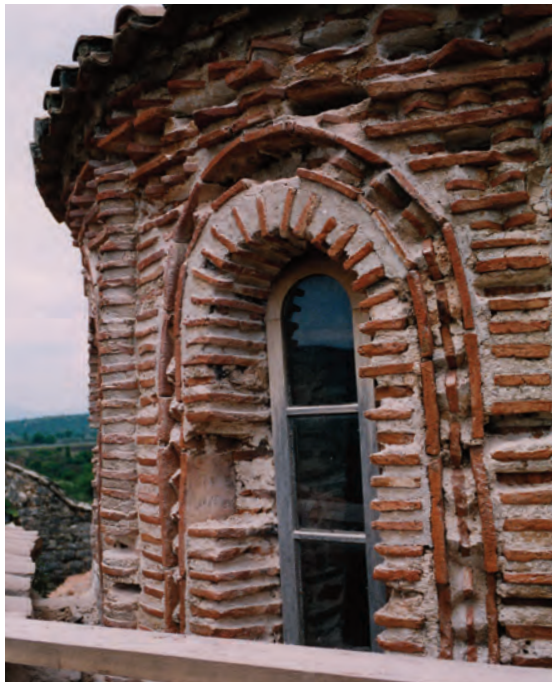
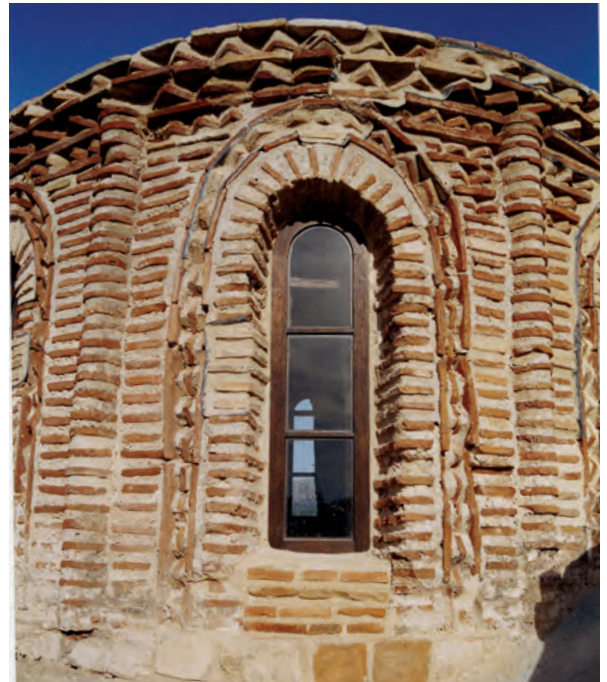
Εικ. 231 α,β. Κεντρικός τρούλος. Νοτιοανατολική όψη πριν και μετά τις εργασίες (2004-2006).

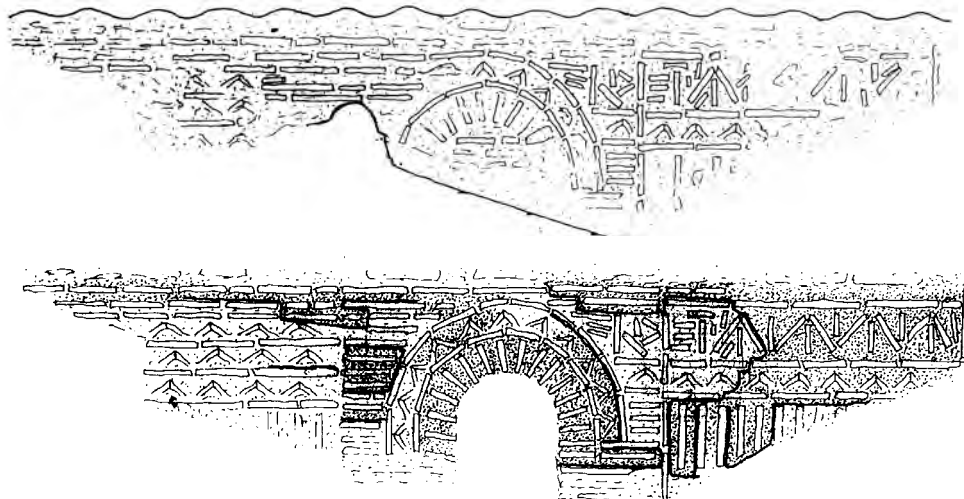
Βόρειος Τρούλος. Αφαιρέθηκαν οι μεταγενέστερες επεμβάσεις (κονιάματα και εμβόλιμες πλίνθοι) που κάλυπταν το μεγαλύτερο μέρος των όψεων του τρούλου (εικ. 232α,β και 233α, β). Ακολούθησε η συμπλήρωση και αποκατάσταση του ποικίλου κεραμοπλαστικού διακόσμου του τυμπάνου του τρούλου όπως π.χ. η ζώνη ιχθυάκανθος στη ΝΔ πλευρά και η τριπλή οδοντωτή ταινία στη ΝΑ πλευρά. Η νότια

Εικ. 232 α,β. Βόρειος τρούλος. Ανατολική όψη πριν και μετά τις εργασίες.

Διανοίχθηκαν τα φραγμένα παράθυρα και αποκαταστάθηκαν τα πλίνθινα πλαίσιά τους στη δυτική και ανατολική πλευρά.

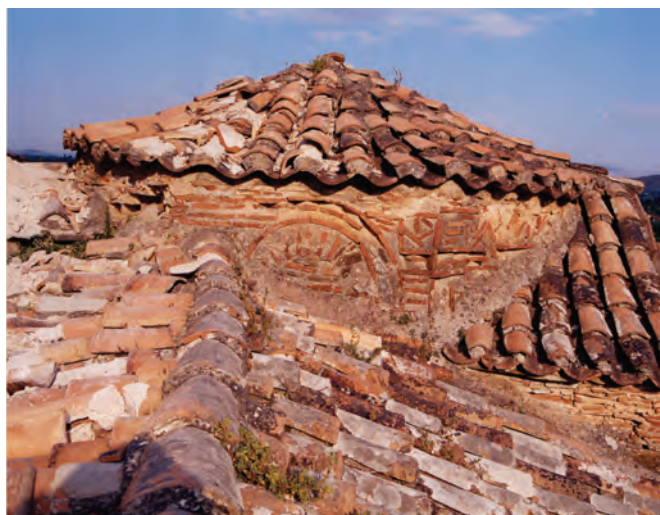
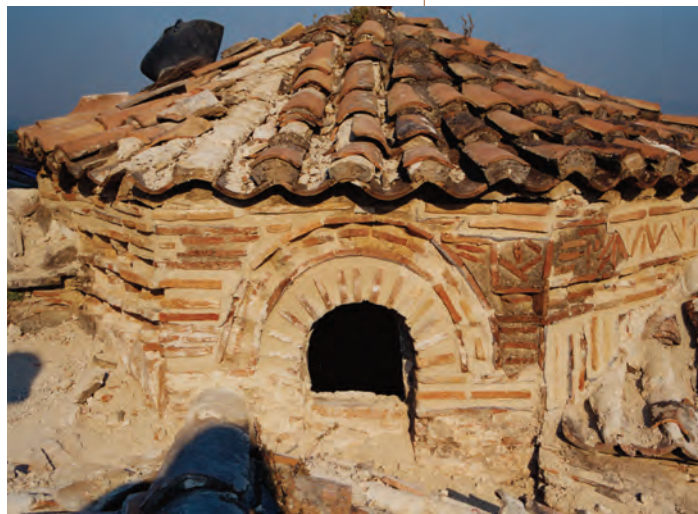
Εικ. 233 α, β. Βόρειος τρούλος. Ανατολική όψη πριν και μετά τις εργασίες.

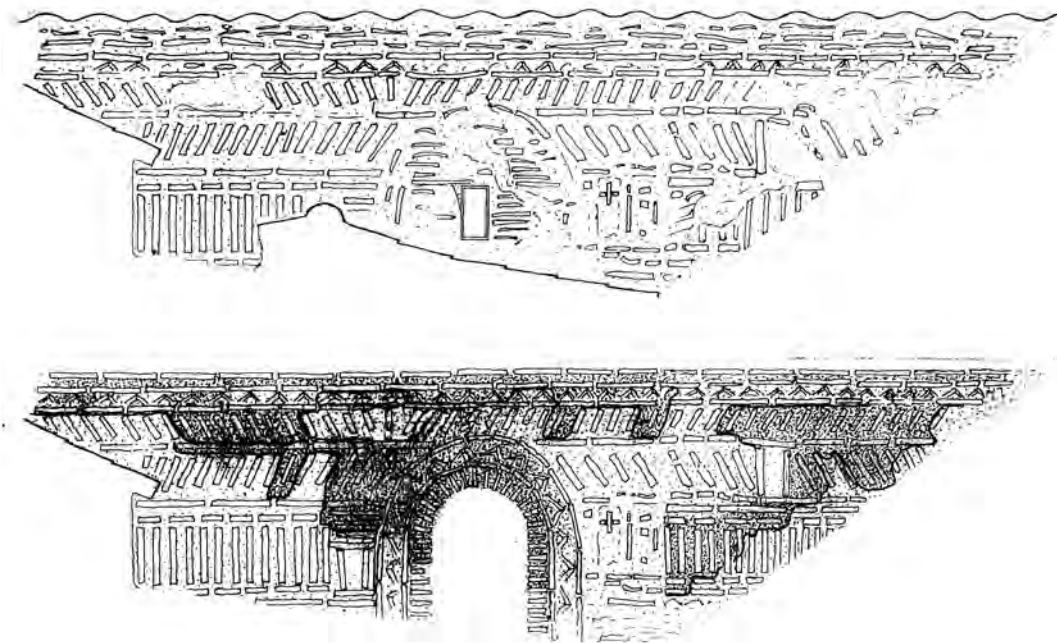
Νότιος Τρούλος. Το μεγαλύτερο μέρος των όψεων του καλυπτόταν με υλικά παλαιότερων επικεραμώσεων της στέγης, τα οποία απομακρύνθηκαν³⁰⁶ καθώς και πολλά μεταγενέστερα κονιάματα που έφρασαν κακότεχνα τα σημεία των φθορών που είχε υποστεί ο τρούλος. Έγινε σημειακή αποκατάσταση του κεραμοπλαστικού διακόσμου του τρούλου και συγκεκριμένα της ζώνης ιχθυάκανθας που περιτρέχει τις έξι πλευρές του τυμπάνου. Αποκαταστάθηκε ακόμη ο μαϊάνδρος στη νοτιοδυτική πλευρά και η τριπλή οδοντωτή ταινία στο πάνω μέρος της βορειοδυτικής. Διανοίχθηκαν τα μερικώς φραγμένα παράθυρα της ανατολικής και δυτικής πλευράς και αποκαταστάθηκαν τα οδοντωτά πλαίσιά τους (εικ. 234α,β 235α,β).

Εικ. 234 α, β. Νότιος τρούλος. Δυτική όψη πριν και μετά τις εργασίες (2004-2006).

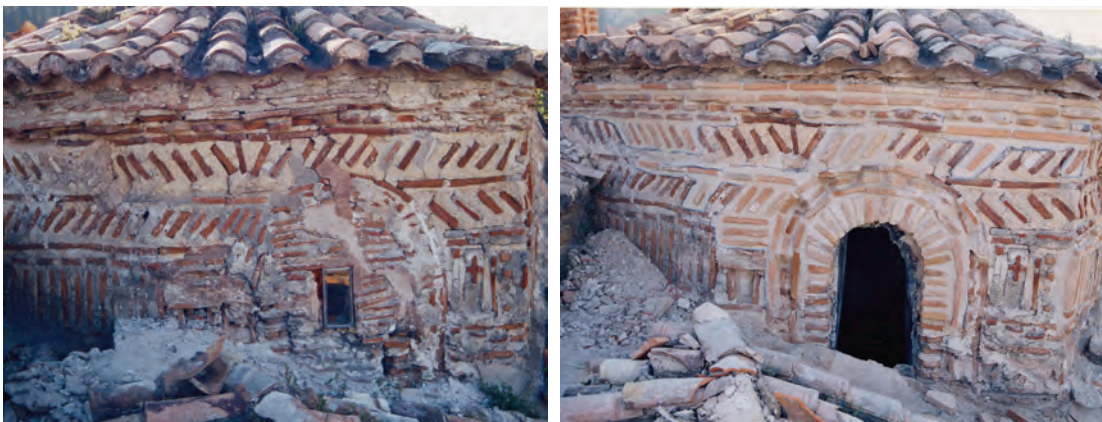
Εικ. 235 α, β. Νότιος τρούλος. Δυτική όψη κατά τη διάρκεια των εργασιών.

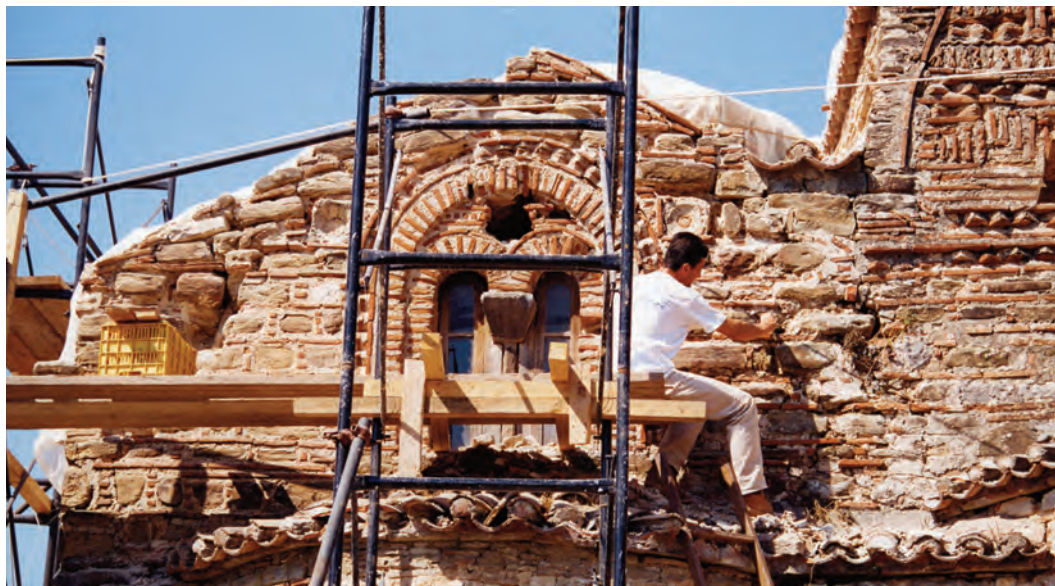
στέγες των αψίδων του ιερού Βήματος και των παραβημάτων (εικ.236,237). Στο κεντρικό αέτωμα διανοίχθηκαν τα σε σχήμα πτερυγίων πλευρικά ανοίγματα του παραθύρου. Στερεώθηκε ο πλούσιος κεραμοπλαστικός διάκοσμος (έγκοπτες πλίνθοι σε σχήμα δισέψιλον, σταυροί, ρόμβοι, κ.α.), η κατάσταση διατήρησης του οποίου ήταν αρκετά βεβαρημένη και κινδύνευαν να χαθούν πολλά από τα προαναφερόμενα στοιχεία του.

Εικ. 236. Εργασίες στα ανατολικά αετώματα.

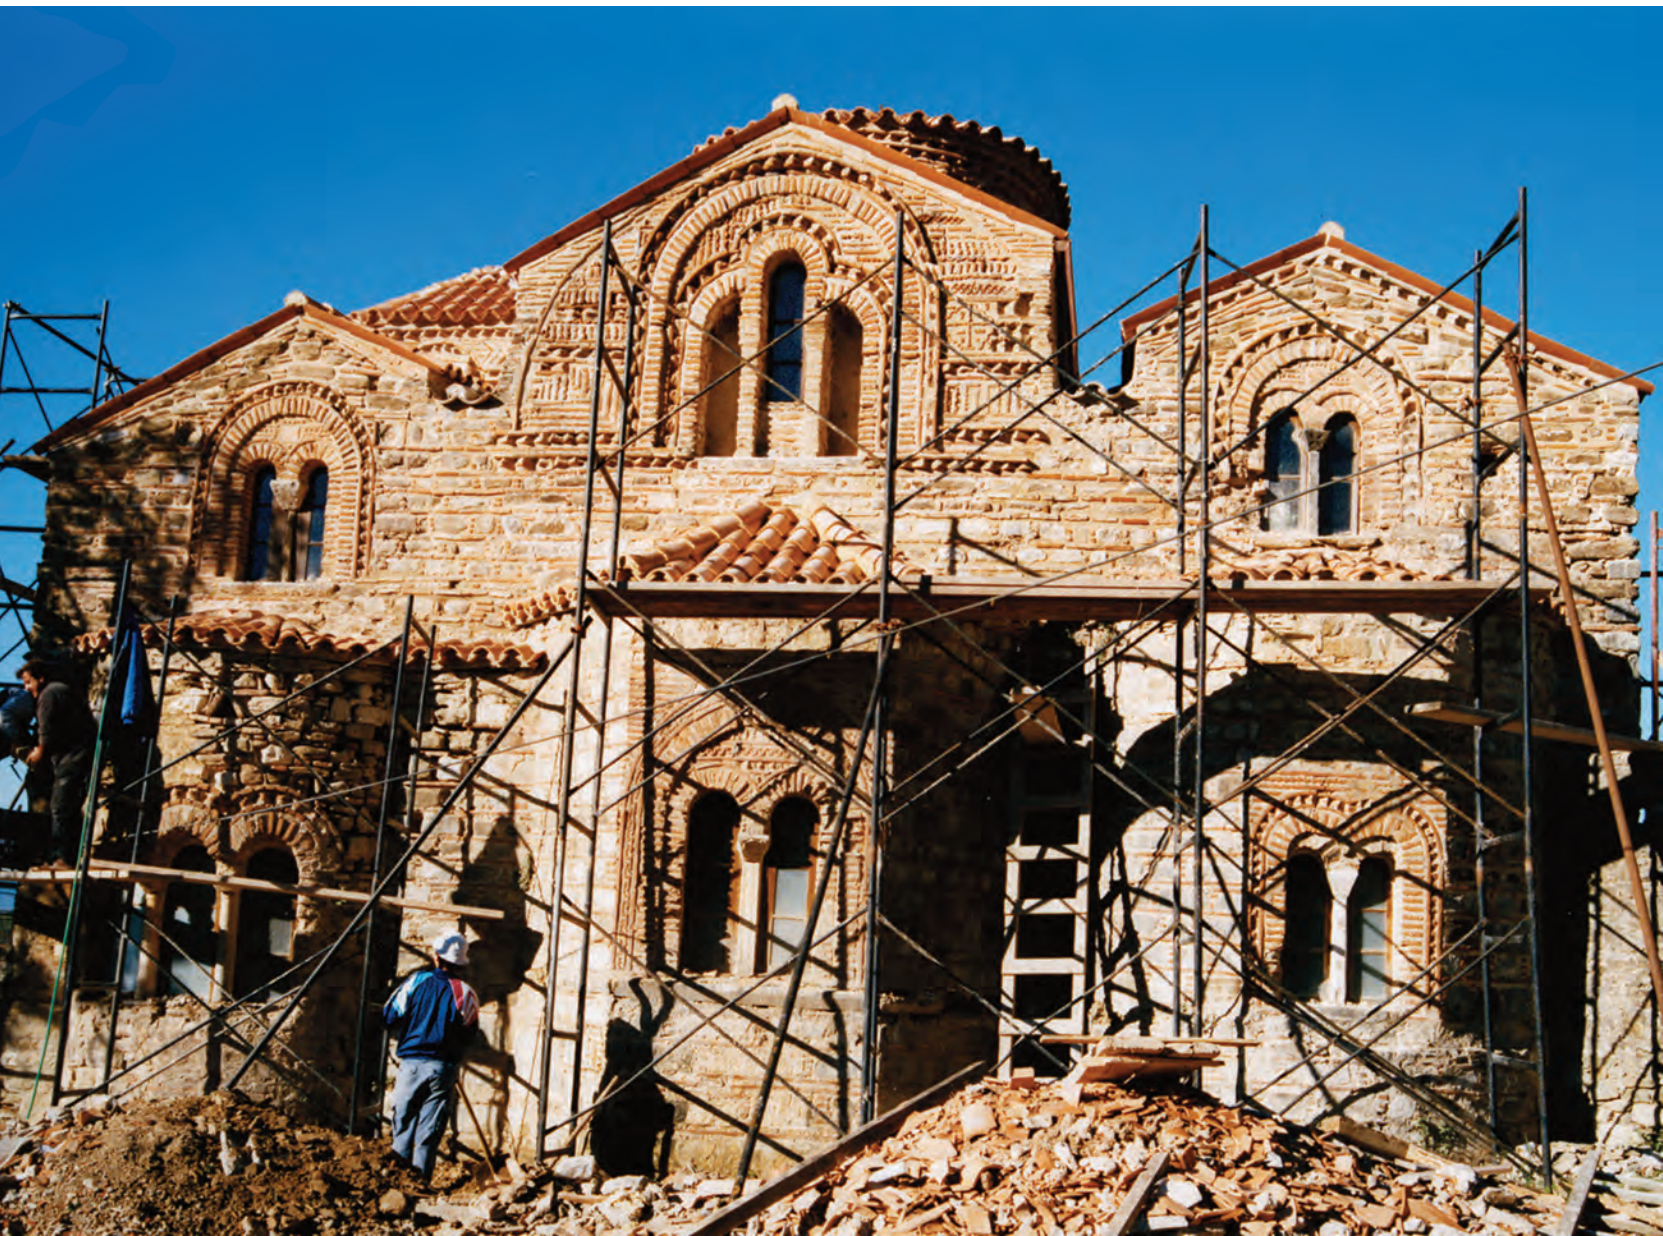
Εικ. 237. Ανατολική όψη του μνημείου, κατά τη διάρκεια των εργασιών (2004-2006).

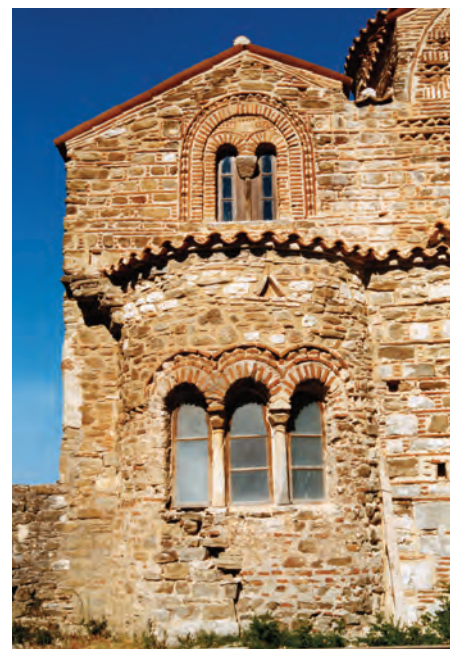
Στη νότια αψίδα (προέρχεται από τη μεσοβυζαντινή βασιλική που υπήρχε στην ίδια θέση) μετά από καθαρισμό με υδροβολή χαμηλής πίεσης, αποκαλύφθηκε το αρχικό οδοντωτό γείσο στο νότιο τμήμα της αψίδας), ενώ στο κέντρο ήρθε στο φως τριγωνική εσοχή με τις επάνω συγκλίνουσες πλευρές της οριοθετημένες από κεράμους (εικ.238). Τα στοιχεία αυτά στερεώθηκαν, καθώς παρουσίαζαν προβλήματα διατήρησης, λόγω τις αποσάθρωσης των συνδετικών κονιαμάτων.

Εικ. 238. Νότια αψίδα, κατά τη διάρκεια των εργασιών.

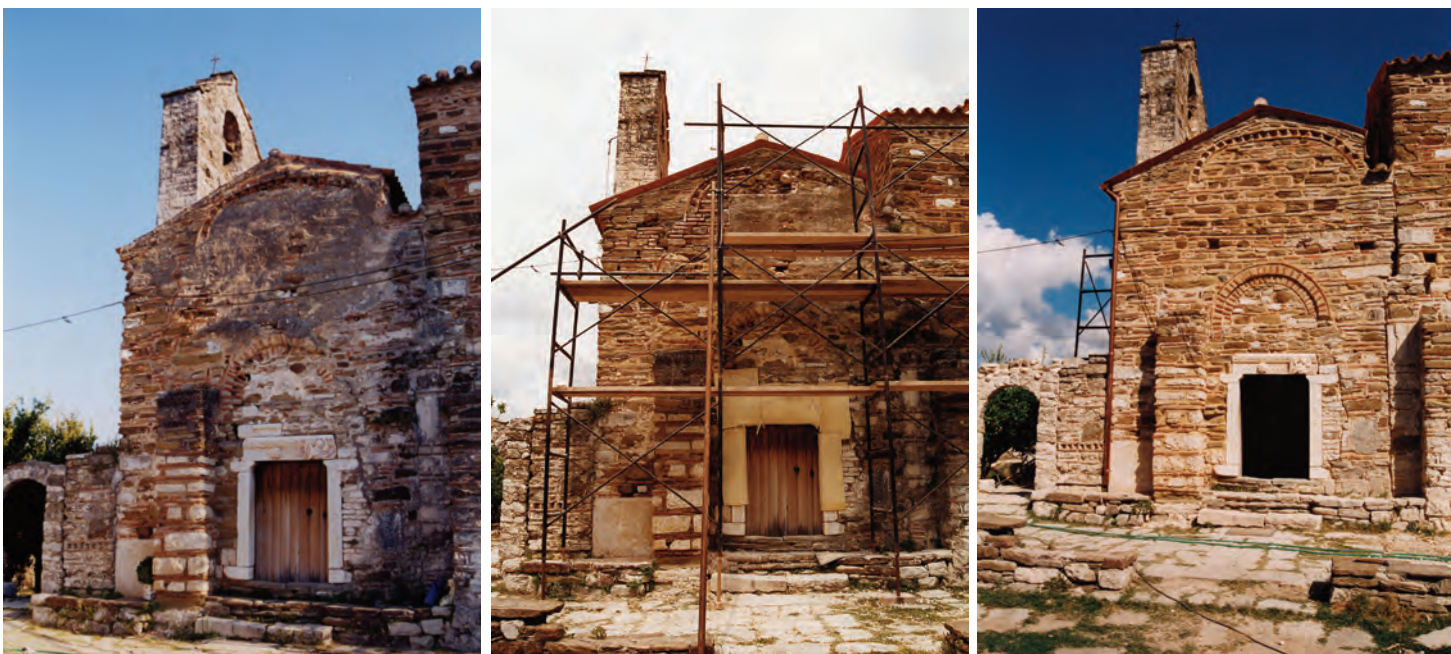
Σημαντικότερες εργασίες έγιναν στον νότιο τοίχου του νάρθηκα, στο τμήμα πάνω από την είσοδο, που ήταν άτεχνα επιχρισμένο με παχύ στρώση τσιμεντοκονιάματος (εικ.239α-γ). Μετά την απομάκρυνση του διαπιστώθηκε ότι η τοιχοποιία παρουσίαζε μεγάλη απώλεια δομικού υλικού, ρωγμές και διαμπερείς οπές³⁰⁸. Ανακτήθηκε και στερεώθηκε μέρος της τοιχοποιίας και έγινε συμπλήρωση των πλίνθινων στοιχείων του μεγάλου βαθμιδατού τόξου που υπάρχει πάνω από την είσοδο. Επίσης, απομακρύνθηκε το τμήμα κιονίσκου τέμπλου με το συμφυές κιονόκρανο που ήταν εντοιχισμένο στο ίδιο σημείο³⁰⁹ και παράλληλα στερεώθηκαν και καθαρίστηκαν τα υπόλοιπα βυζαντινά γλυπτά, που παισιώνουν σήμερα τη νότια είσοδο και τα οποία προέρχονται από το βυζαντινό μαρμάρινο τέμπλο της Βλαχέρνας.

Εικ. 239. α, β, γ. Νότια πλευρά του ναού πριν, κατά τη διάρκεια και μετά τις εργασίες (2004-2006).

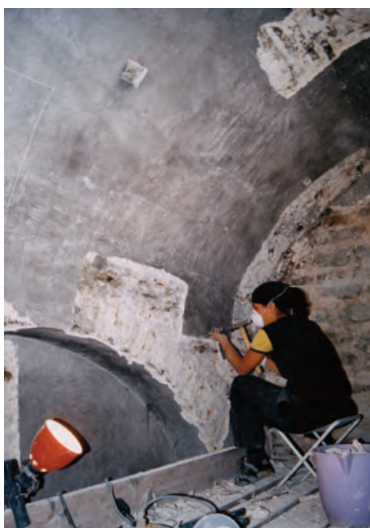
Το έτος 2005 έγιναν παράλληλα και εργασίες στερέωσης των τοιχογραφιών του νάρθηκα³¹⁰ (εικ. 240), που λόγω κυρίως της υγρασίας παρουσίαζαν πολλά προβλήματα, όπως αποκόλληση της τοιχογραφημένης επιφάνειας από το υπόστρωμα (κυρίως σε σημεία των καμαρών και στο φουρνικό), απώλεια τμήματος των τοιχογραφιών (βόρειο αψίδωμα), κονιοροποίηση της ζωγραφικής επιφάνειας, κ.α.³¹¹

Εικ. 240. Εργασίες στερέωσης τοιχογραφιών, 2005.

χογραφιών και στη συνέχεια έγινε καθαίρεση του συνόλου των νεωτέρων επιχρισμάτων του νάρθηκα. Οι συντηρημένες τοιχογραφίες στερεώθηκαν με ενέματα και με νέα περιμετρικά στεφανώματα (αφού απομακρύνθηκαν τα παλιότερα που παρουσίαζαν φθορές) και καθαρίστηκε με αποιονισμένο νερό η ζωγραφική επιφάνειά τους³¹². Επίσης, έγιναν δύο μικρών διαστάσεων δείγματα στον κυρίως ναό και συγκεκριμένα στον τοίχο πάνω από τις κιονοστοιχίες (βόρειο και νότιο τοίχο) όπου διαπιστώθηκε η ύπαρξη βυζαντινών τοιχογραφιών για τις οποίες γίνεται λόγος στο κεφάλαιο που ακολουθεί.

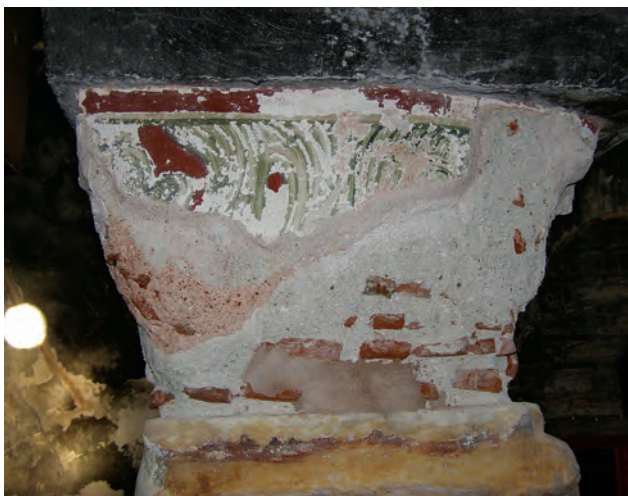
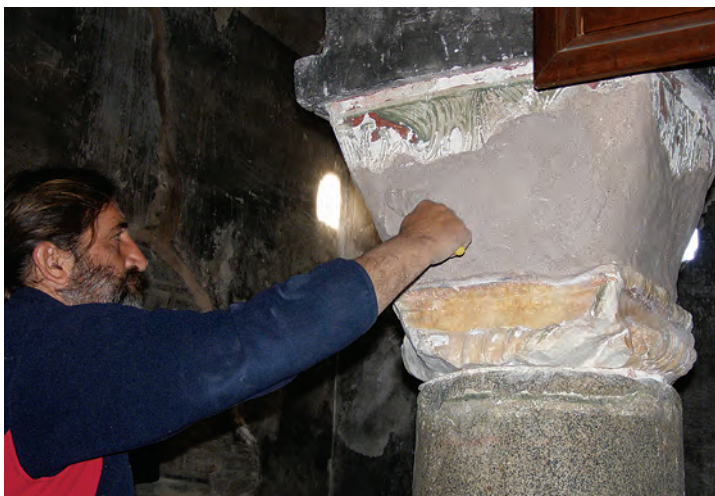
Το 2014 πραγματοποιήθηκαν εργασίες καθαρισμού και συντήρησης των αρχιτεκτονικών μελών του ναού η κατάσταση η των οποίων ήταν απογοητευτική³¹⁴ (εικ.241α,β, 242). Εκτός από την αιθάλη και τους ρύπους που είχαν επικαθίσει, οι

Εικ. 241 α, β. Συντήρηση αρχιτεκτονικών μελών του ναού, κατά τη διάρκεια των εργασιών.

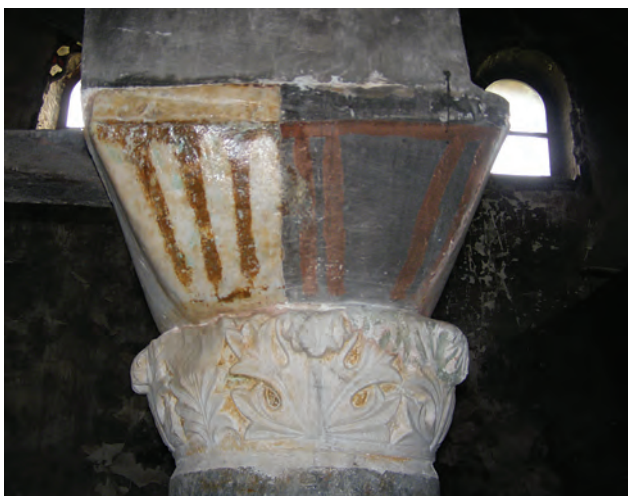
Εικ. 242. Συντήρηση κιονόκρανου ναού.

κίονες και τα κιονόκρανα είχαν δεχθεί ακαλαίσθητη ζωγραφική. Την ίδια περίοδο έγινε επίσης, συντήρηση και καθαρισμός των αναγλύφων πλακών του νότιου τάφου (εικ. 243).

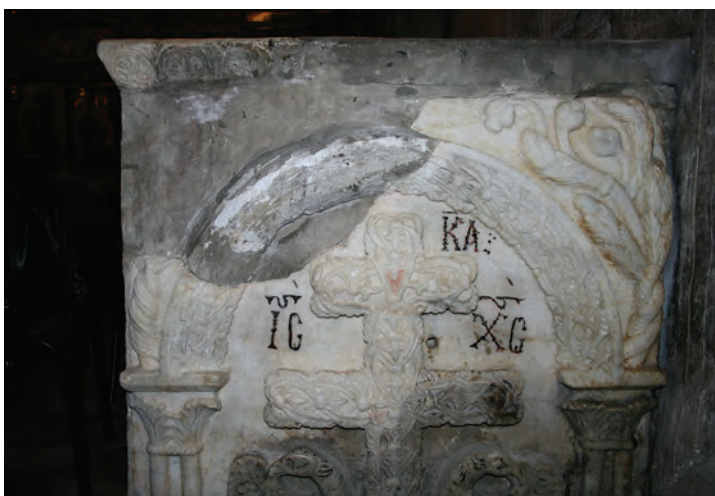
Εικ. 243. Συντήρηση ναού καθαρισμός ανάγλυφων πλακών νότιου τάφου.

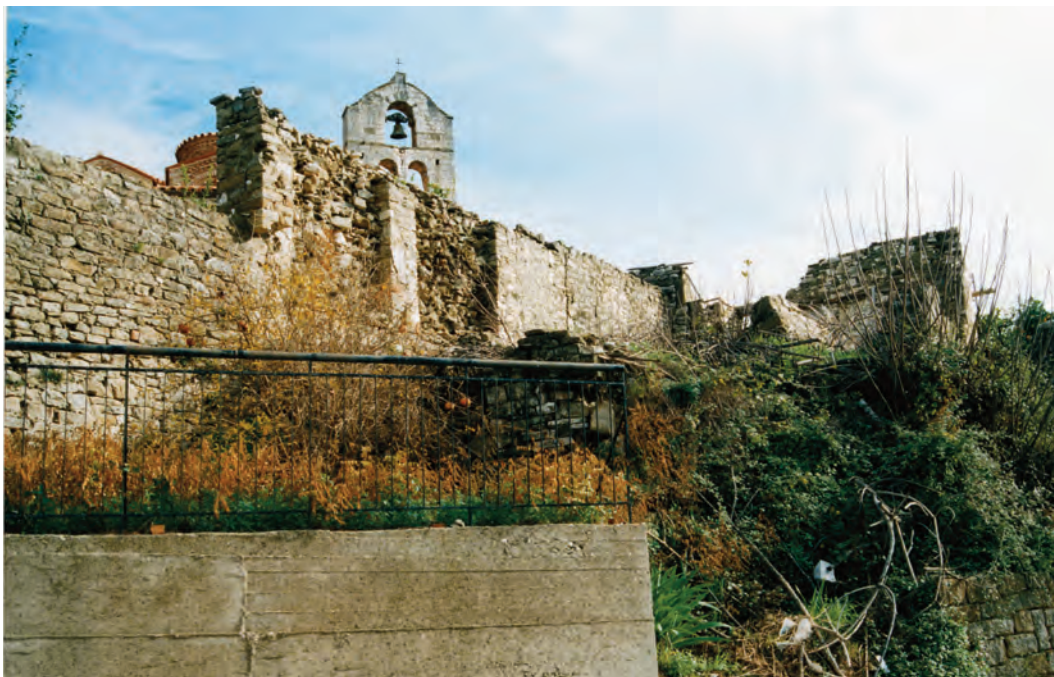
Στα προσκτίσματα της μονής πραγματοποιήθηκαν εκτενείς εργασίες αναστήλωσης και συντήρησης μετά από αρκετά έτη στα πλαίσια του έργου ΕΣΠΑ κατά τα έτη 2011-2015.³¹⁵ Λόγω της έλλειψης συντήρησης στο μεσοδιάστημα όλα τα κτίρια, (ανάλογα με τη θέση τους στο χώρο της μονής χαρακτηρίζονται ως ανατολικά και δυτικά³¹⁶), είχαν παρουσιάσει σοβαρές φθορές σε οικοδομικό και στατικό επίπεδο (εικ. 244, 245). Οι εργασίες στα μεν δυτικά κτίρια (εικ. 246) αφορούσαν αρχικά εκτεταμένους καθαρισμούς χειρωνακτικά, διαλογή του δομικού υλικού και έλεγχο της κατάστασης των θεμελίων. Στη συνέχεια ξεκίνησαν εργασίες αναστήλωσης, ώστε το κτίριο να αποκατασταθεί στην αρχική του μορφή, σύμφωνα με τα σχέδια των εγκεκριμένων μελετών. Ιδιαίτερη προσοχή δόθηκε στη διαφύλαξη των υπάρχοντων τμημάτων και στην αποκατάσταση των πεσών στον όροφο του κτιρίου «Κωτσέκι», για τους οποίους πελεκήθηκαν πάνω από 800 τεμάχια γωνιών στο χέρι έτσι ώστε να προσομοιάζουν στους ήδη υπάρχοντες πεσσούς (εικ. 250). Το κτίριο σε μεγάλο ποσοστό ανακατασκευάστηκε εκ θεμελίων, σύμφωνα με τα σχέδια της μελέτης (εικ. 247). Στο εσωτερικό του διατηρήθηκαν ως ίχνη τα βαρελοπιθώματα που βρέθηκαν, δηλαδή οι βάσεις όπου τοποθετούνταν τα βαρέλια. Τα δάπεδα και τα τα-

*Εικ. 246. Δυτικά
ερειπωμένα κτίρια.
Πριν τις εργασίες
συντήρησης (2011).*

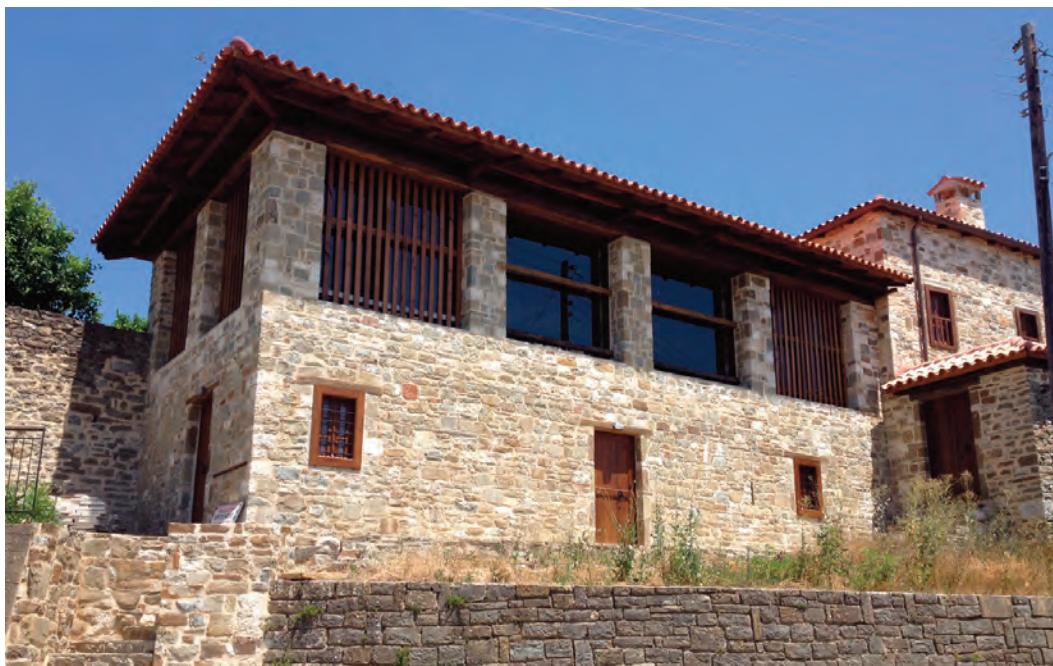
*Εικ. 247. Δυτικά κτίρια.
Μετά τις εργασίες συν-
τήρησης (2015).*

βάνια κατασκευάστηκαν από το προσωπικό του έργου, αφού τοποθετήθηκαν νέα πατοδόκαρα, ενώ οι στέγες έγιναν από εξειδικευμένους τεχνίτες. Ιδιαίτερο αρχιτεκτονικό στοιχείο που μαζί με τους πεσσούς συνθέτουν την επιβλητική όψη του κτιρίου αποτελούν τα κάθετα δρύφρακτα χωρίσματα που τοποθετήθηκαν επί των ανοιγμάτων που υπήρχαν στο αρχικό κτίριο και χρησίμευαν για τον αερισμό του χώρου. Στο κτίριο του κελιού που προσαρτάται στο πρώην «Κωτσέκι» αποκαταστάθηκε επιπλέον το τζάκι και προσαρμόστηκε εσωτερική κλίμακα για την επικοινωνία των δύο κτιρίων εσωτερικά. Τα κουφώματα των κτιρίων κατασκευάστηκαν από ξυλεία καστανιάς, σύμφωνα με τα σχέδια και σύμφωνα με τα επί τόπου ευρήματα, δηλαδή τα αρχικά κουφώματα.

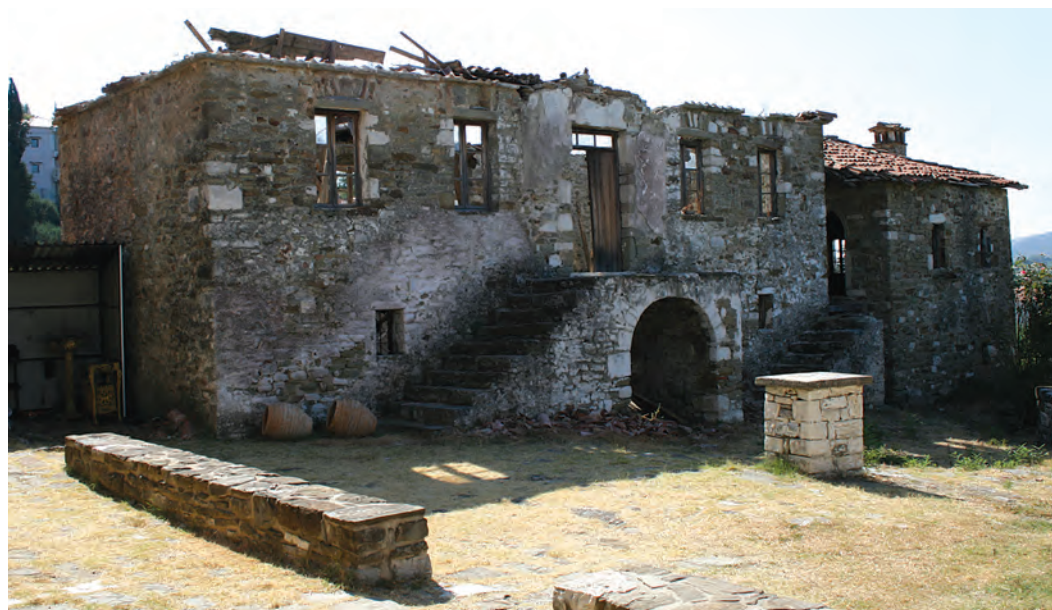
Εικ. 248. Ανατολικά κτίρια πριν τις εργασίες συντήρησης (2011).

Στα ανατολικά κτίρια (εικ. 248) οι εργασίες περιελάμβαναν απομάκρυνση των εναπομείναντων τμημάτων της στέγης. Κατά τη διάρκεια του καθαρισμού του ισόγειου αποκαλύφθηκαν ταφές, οι οποίες αφού καθαρίστηκαν και αποτυπώθηκαν απομακρύνθηκαν για να συνεχίσει η πορεία του έργου όπως προβλεπόταν. Βρέθηκε ακόμη ίχνος πέτρινου τοίχου στο ισόγειο το οποίο και διατηρήθηκε με τοπικά αρμολογήματα. Αποκαταστάθηκαν και συμπληρώθηκαν οι υπάρχουσες λίθινες κλίμακες για την άνοδο στον όροφο των κτιρίων. Η αποκατάσταση των ρωγμών στις τοιχοποιίες περιελάμβανε λιθοσυρραφές, γεμίσματα, αποκαταστάσεις και εκτενές και βαθύ αρμολόγημα. Θα πρέπει να σημειωθεί ότι τα κονιάματα που χρησιμοποιήθηκαν στο έργο παρασκευάστηκαν σύμφωνα με την πρόταση σύνθεσης κονιαμάτων που προέκυψε από δειγματοληπτικούς ελέγχους που αναλύθηκαν στο εργαστήριο του Τμήματος ορυκτών πόρων του Πανεπιστημίου Κρήτης³¹⁷. Η σύνθεση περιελάμβανε τη χρήση υδράσβεστου, φυσικής ποζολάνης και μικρή ποσότητα λευκού τσιμέντου.

Στο επίπεδο της στέψης της στέγης αποκαταστάθηκαν οι κρηπίδες. Τοποθετήθηκαν νέα πατοδόκαρα, αποκαταστάθηκαν οι στέγες, κατασκευάστηκαν δάπεδα και ταβάνια και ολοκληρώθηκαν τα εσωτερικά επιχρίσματα. Εξωτερικά αρμολογήθηκαν και τα δύο κτίρια και αποκαταστάθηκαν οι καμινάδες των τζακιών και τοποθετήθηκαν νέα κουφώματα.³¹⁸

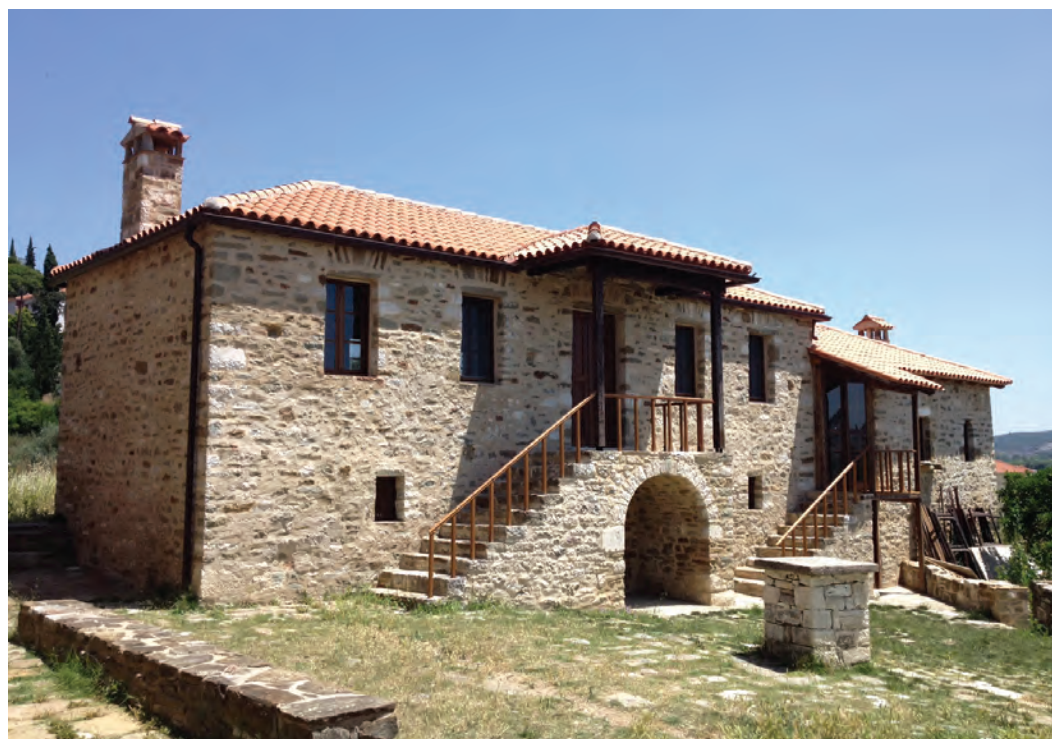
Εικ. 249. Ανατολικά κτίρια μετά τις εργασίες συντήρησης (2015).
