Αναστήλωση στην πράξη, διάσωση ή αλλοίωση;

Φωτεινή Κ. Κουγλήρη

Αρχιτέκτων Μηχανικός - Αναστηλώτρια, 28^η Ε.Β.Α., ΥΠ.ΠΟ

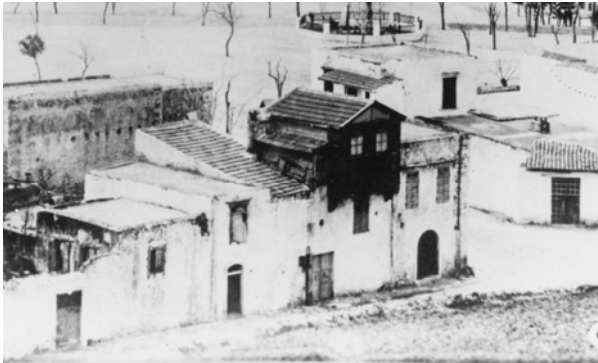
Εικ. 1. Φωτογραφία των αρχών του 20^{ου} αι.

καθ' ύψος και κατ' επέκταση, που υποτίθεται ότι αποτελούσαν αρχικά τους τμήματα, και γενικά με πρόσθετες κατασκευές. Χαρακτηριστικό παράδειγμα είναι το ξενοδοχείο που βρίσκεται στην συμβολή της οδού Μελισσηνού με την Πλατεία Ηρώων Πολυτεχνείου⁵. Από το σύνολο των αρχικών κτισμάτων του, μόνο τμήμα του ενός κτιρίου στην οδό Μελισσηνού ήταν αρχικά τριώροφο, είχε μάλιστα και ξύλινο σαχνισί⁶ (εικ. 1, 3) - κιόσκι, όπως το λένε στο Ρέθυμνο. Στην πράξη έγιναν τριώροφα και άλλα δύο τμήματα του συγκροτήματος επί της Μελισσηνού, ενώ το ξύλινο κιόσκι δεν κατασκευάστηκε στην σωστή του θέση και μορφή, αλλά στο όμορο αρχικά διώροφο κτίριο (εικ. 2, 4). Σήμερα το κομμάτι αυτό δεν είναι καν αναγνωρίσιμο και διαφέρει ελάχιστα από το νοτιοδυτικό τμήμα του ξενοδοχειακού συγκροτήματος επί της Πλ. Ηρ. Πολυτεχνείου, που αποτελεί εντελώς νέα προσθήκη (εικ. 4).

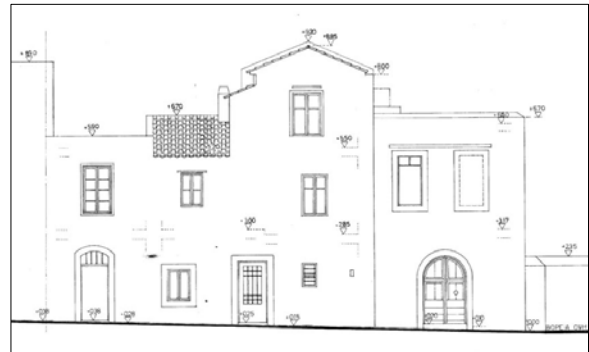
Εικ. 2. Οδ. Μελισσηνού, όψη-αποτύπωση, '95

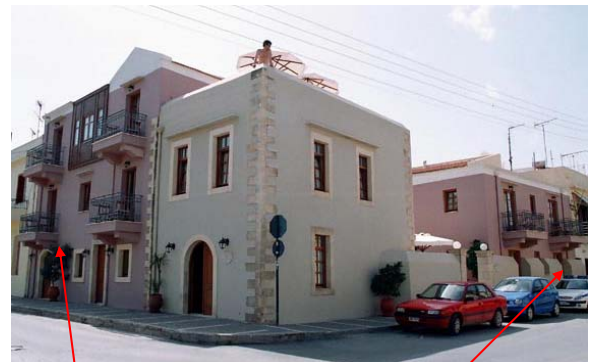
Εικ. 4. Νέα προσθήκη στο ΝΔ τμήμα.
Παλιό τμήμα που ανακατασκευάστηκε.

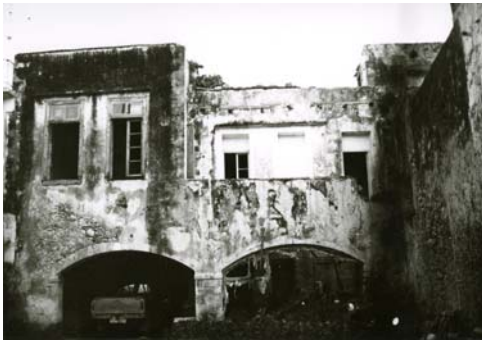
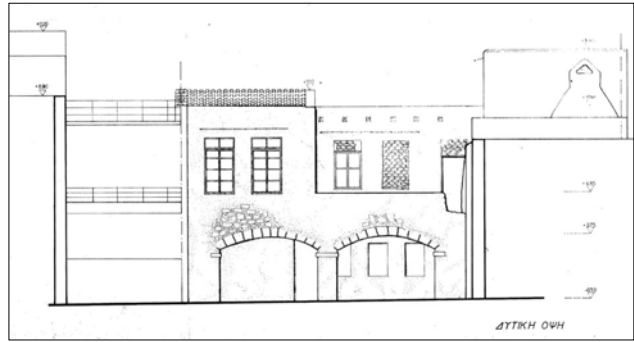
Εικ. 5, 6. Αρχική όψη στην εσωτερική αυλή επί της οδ. Ξανθουδίδου

Ανάλογο παράδειγμα αποτελεί το κτίριο που βρίσκεται στις οδούς Χαριλάου Τρικούπη και Ξανθουδίδου⁷. Στις εικ. 5 & 6 βλέπουμε την αποτύπωση και την αρχική φωτογραφία της όψης του στην αυλή, επί της οδού Ξανθουδίδου. Κατά την κατασκευή προστέθηκε ένας όροφος ακόμη, που ενώ μετά από πολύχρονες συνεννοήσεις εγκρίθηκε⁸, το τελικό κτίσμα, όπως φαίνεται και στα διορθωμένα από την Εφορεία σχέδια, έγινε ακόμη ψηλότερο και με ακόμη περισσότερες διαφοροποιήσεις (εικ. 7, 8). Αντίστοιχα, από την πλευρά της οδού Τρικούπη υπήρχαν στοιχεία για ένα προϋφιστάμενο κιόσκι στο ανατολικό διώροφο κτίσμα και ένα μόνο τριώροφο τμήμα στα δυτικά (εικ. 9). Εγκρίθηκε όμως τελικά η κατασκευή δύο κιοσκίων. Όπως από την αυλή, έτσι κι εδώ στην πορεία κατασκευάστηκε σε όλη αυτή την πλευρά και τρίτος όροφος. Παρόλο που αυτός επίσης εγκρίθηκε το 1993, το τελικό κτίριο έγινε τετραώροφο (εικ. 10).

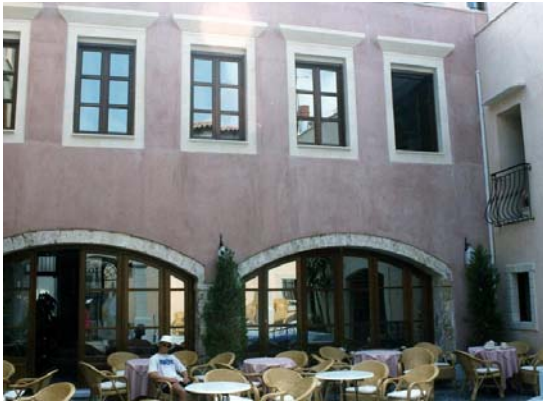
Εικ. 7, 8. Τελική όψη στην εσωτερική αυλή επί της οδ. Ξανθουδίδου, μετά την αποκατάσταση.*

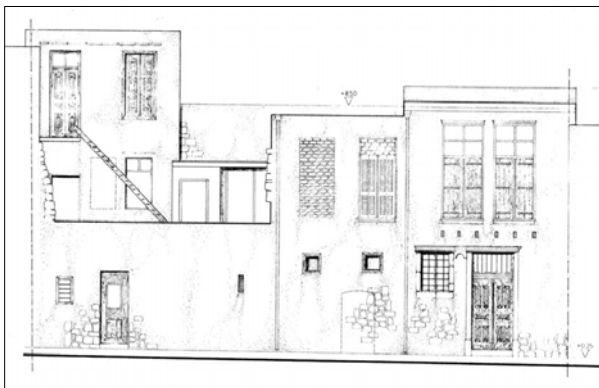
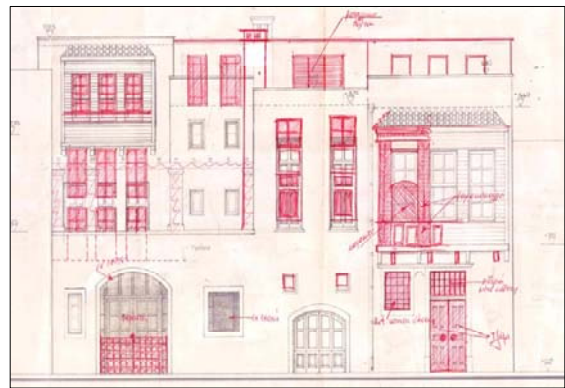
Εικ. 9, 10. Αρχική και τελική - μετά την αποκατάσταση - όψη του συγκροτήματος από την οδό Χ. Τρικούπη.*

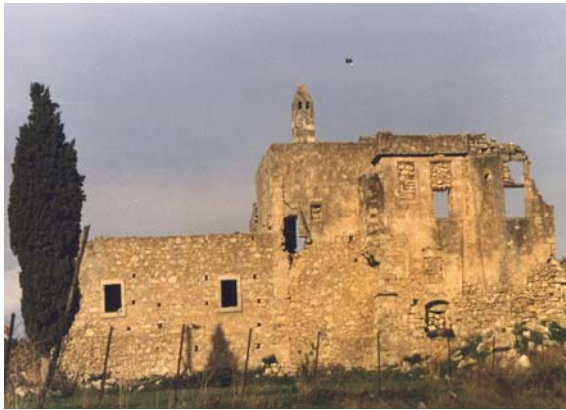
Εικ. 11. Η χαρακτηριστική νότια όψη της βίλας Clodio πριν από τις επεμβάσεις

Ανάλογα προβλήματα συναντώνται και σε κτίρια που αποκτούν άλλες χρήσεις, όπως είναι τα καταστήματα, οι κατοικίες, οι χώροι πολιτισμού. Χαρακτηριστικό παράδειγμα είναι η Vila Clodio (εικ. 11) στο Χρωμοναστήρι Ρεθύμνου (Μαλαγάρη - Στρατιδάκης, 1987), ένα βενετσιάνικο μνημείο, στο οποίο, την δεκαετία του 1990, η 13^η Ε.Β.Α¹⁰ πραγματοποίησε εκτεταμένες εργασίες άρσης ετοιμορροπίας και αποκατάστασης.¹¹ Στη συνέχεια η βίλα παραχωρήθηκε από την τότε Κοινότητα Χρωμοναστηρίου στον στρατό, για να μετατραπεί σε Στρατιωτικό Μουσείο.¹² Στην ανατολική πλευρά της κατασκευάστηκαν εκ νέου δύο μεγάλα κτίσματα - που υπήρχαν μεν αρχικά στη θέση αυτή, αλλά δεν γνωρίζουμε επακριβώς την μορφή τους - και δημιουργήθηκε μία νέα κυρίαρχη πρόσβαση, η οποία υποβάθμισε εντελώς τις δύο αυθεντικές της εισόδους στην βόρεια και στην δυτική πλευρά (εικ. 12). Τα νέα κτίσματα που προστέθηκαν έγιναν πολύ υψηλά, με γύψινους θόλους εσωτερικά, με αποτέλεσμα, αντί έστω μέσα στο στήθαιό τους να μπορούν να κρυφτούν οι ηλεκτρολογικές εγκαταστάσεις του συγκροτήματος, αυτές να είναι ορατές στα δώματα (εικ.14).

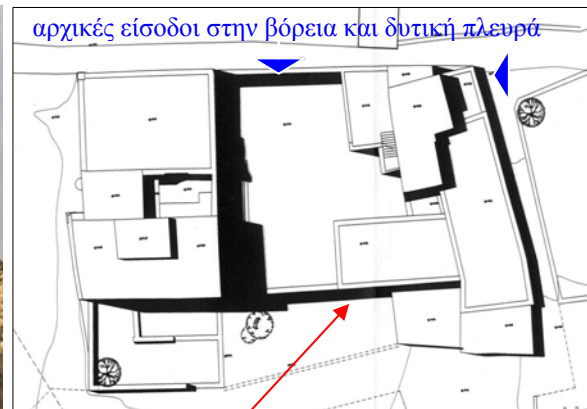
Εικ. 12. Δημιουργία νέας πρόσβασης στην ανατολική πλευρά

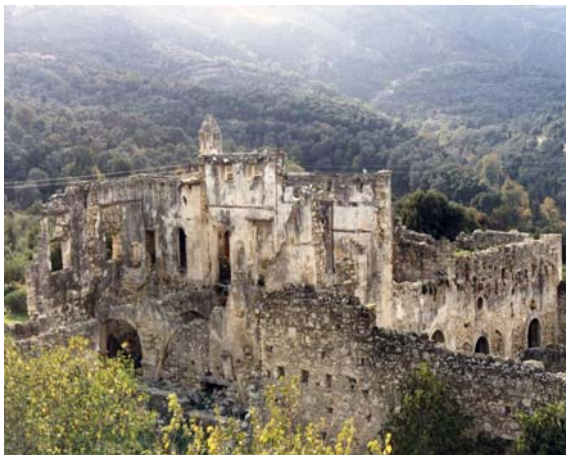
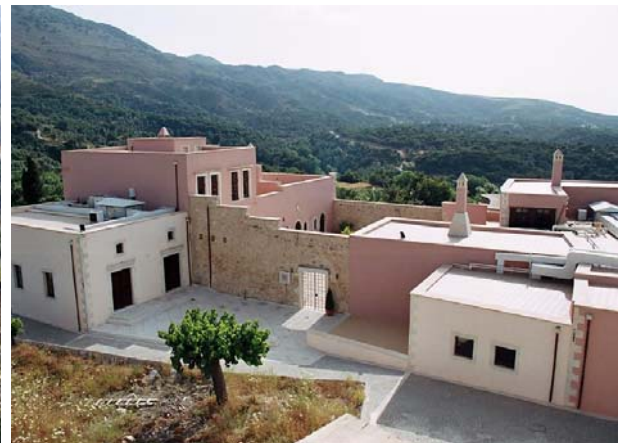
Εικ. 13, 14. Άποψη της βίλας από την ανατολική πλευρά, πριν και μετά το πέρας των εργασιών

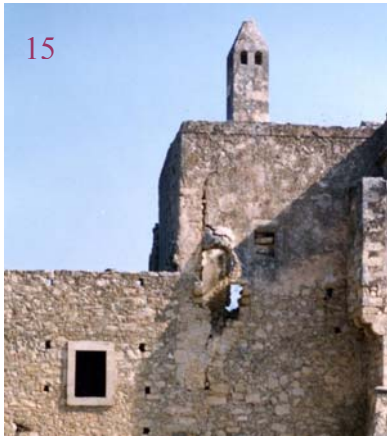
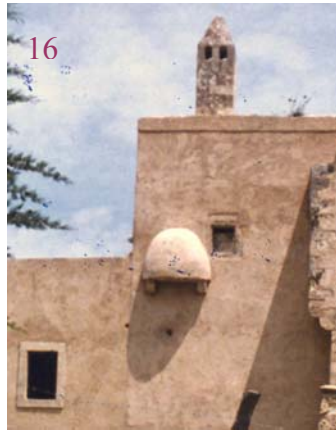
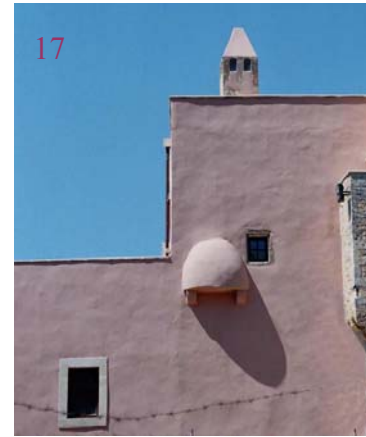
Εικ. 15. Στηθαίο νότιας πλευράς πριν από την επέμβαση, Εικ. 16: μετά την επέμβαση της Εφορείας, Εικ. 17. μετά την επέμβαση του Γ.Ε.Σ.

Ουσιαστικά το μνημείο παραπέμπει σήμερα σε πολυτελές θέρετρο, το οποίο υποβαθμίζουν οι πολύ εκτεταμένες ηλεκτρομηχανολογικές του εγκαταστάσεις, αλλά και οι κατασκευαστικές του λεπτομέρειες. Αναφέρουμε ενδεικτικά τις πλάκες από πωρόλιθο, που τοποθετήθηκαν σε όλα τα - υπερυψωμένα πλέον - στηθαία των δωματίων, καθώς και το στηθαίο της νότιας πλευράς, στο οποίο, ενώ κατά την επέμβαση της Εφορείας είχε διατηρηθεί η χαρακτηριστική του κορνίζα, σήμερα έχει αλλάξει μορφή και ύψος αποκρύπτοντας και την καμινάδα που βρίσκεται πίσω του (εικ. 15, 16, 17).

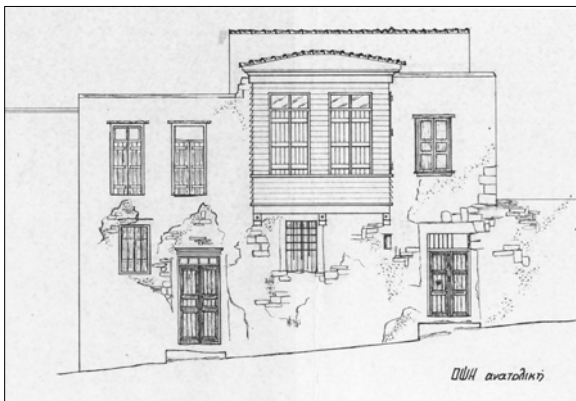
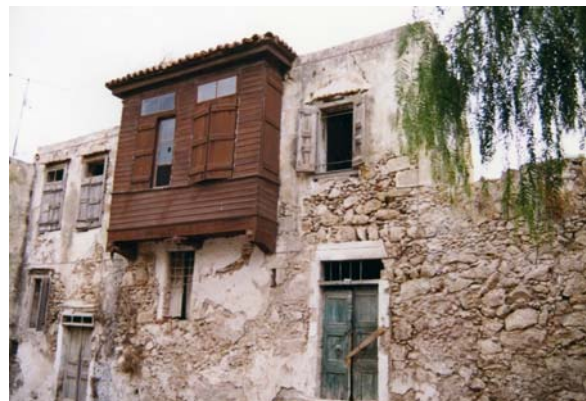
Εικ. 18, 19. Πριν από την καθαίρεση.

Ο τρίτος, καθοριστικός για την τύχη ενός μνημείου παράγοντας είναι η ανακατασκευή, η οποία, ακόμη και με τις καλύτερες των προθέσεων, δεν μπορεί να είναι πιο επιτυχημένη από την διατήρηση και αποκατάσταση του αυθεντικού αρχικού μνημείου. Ενδεικτικά αναφέρω ένα κτίριο στην οδό Κατεχάκη, το τελευταίο ακριβώς κάτω από το φρούριο (εικ. 18, 19), που ο ιδιοκτήτης του προχώρησε στην ανακατασκευή του υποστηρίζοντας ότι θα το κάνει όμοιο με το αρχικό, αφού φρόντισε πρώτα να το καθαίρει, ισχυριζόμενος ότι κατέρρευσε μόνο του. Ήδη στην πρόταση αποκατάστασης¹⁵ υπήρχαν διαφοροποιήσεις στις διαστάσεις και στις θέσεις των ανοιγμάτων, σε σχέση με αυτές της αποτύπωσης. Κατά την κατασκευή τα ανοίγματα διαφοροποιήθηκαν ακόμη περισσότερο, αντί μονόριχτης κατασκευάστηκε στο κτίριο δίριχτη στέγη, ενώ το αρχικά ξύλινο κιόσκι έγινε από μπετόν που επενδύθηκε με ξύλο (εικ. 20). Πρόσφατα έγινε και νέα τροποποίησή του, με προσθήκη φουρυσίων και αετωματικής απόληξης (εικ. 21), διότι πλέον το παλιό - το αληθινό αλλά κυρίως το ψεύτικο - πουλάει.

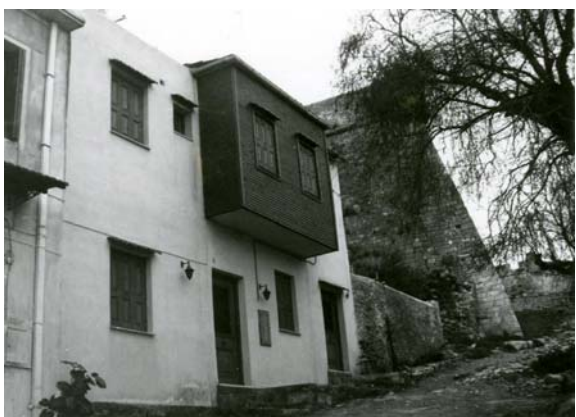
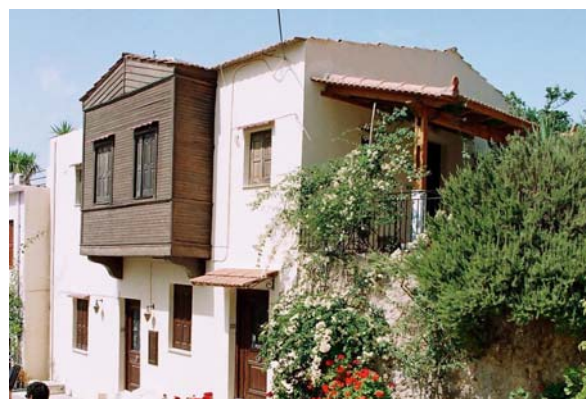
Εικ. 20, 21. Κατά την διάρκεια, και μετά το πέρας της ανακατασκευής.

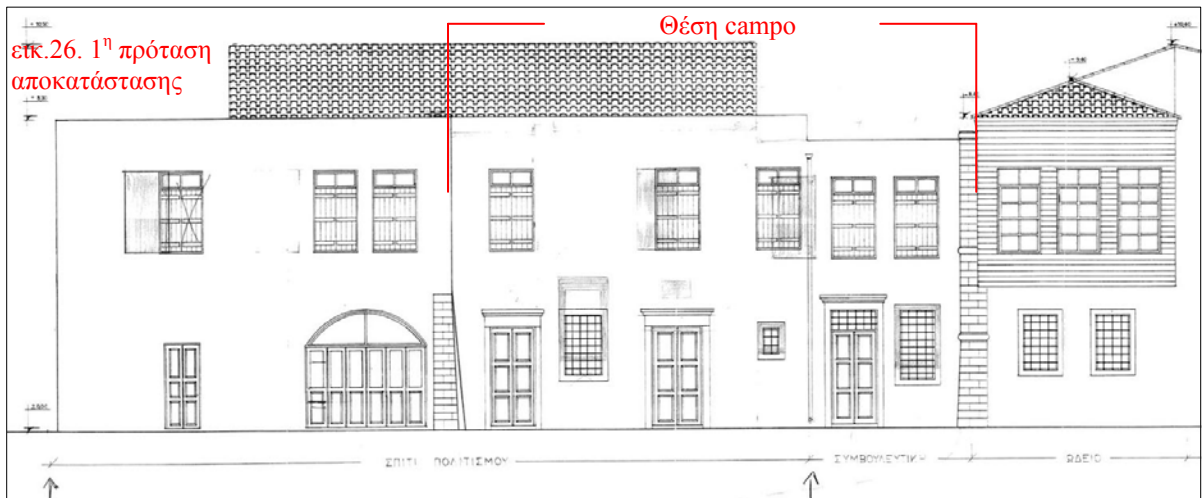
Εικ. 26, 27. 1^η & 2^η πρόταση αποκατάστασης των ερειπίων από το γραφείο της Προγραμματικής Σύμβασης.

Εκτεταμένη ανακατασκευή επίκειται να γίνει και από τον Δήμο Ρεθύμνου, σε ένα συγκρότημα κατοικιών στην οδό Βερνάδου. Ο Δήμος πρόκειται να αναδείξει ένα μεγάλο εσωτερικό ακάλυπτο χώρο στο κέντρο της παλιάς πόλης,¹⁷ και παράλληλα να αξιοποιήσει τα ερείπια που έχει αγοράσει στην βόρεια πλευρά του, προκειμένου να τους δώσει διάφορες πολιτιστικές χρήσεις. Οι προσβάσεις όμως στον ακάλυπτο είναι πολύ στενές (εικ. 22, μπλε βέλη), γι' αυτό αποφασίστηκε να καθαιρεθεί το ακίνητο 1, (εικ. 22), το οποίο εξάλλου είναι ρυμοτομούμενο. Επειδή όμως ρυμοτομούμενο ήταν όλο το βόρειο τμήμα των ερειπίων, ο Δήμος πέτυχε την τροποποίηση της ρυμοτόμησης σ' αυτή τη θέση, με το επιχείρημα ότι θα ανακατασκευάσει το Ενετικό Campo, δηλ. μία μικρή πλατεία που η ύπαρξή της τεκμηριώνεται από την αποτύπωση του 1973 (εικ. 24, 25) των Μουτσόπουλου - Ζέρβα (Μουτσόπουλος 1973). Για να γίνει αυτό θα ανακατασκευάσει όχι μόνο το κτίριο 2, που σήμερα δεν υπάρχει (εικ. 23), αλλά και τα κτίρια 3 & 4 - τα οποία στην σχετική μελέτη θεωρήθηκαν επίσης ετοιμόρροπα - προκειμένου να στεγαστεί σ' αυτά το «Σπίτι του Πολιτισμού». Όμως η πρόταση αποκατάστασης που μας υπέβαλλε το γρ. της Προγραμματικής (εικ. 26) διέφερε σημαντικά από αυτήν της αποτύπωσης Μουτσόπουλου, με τον ισχυρισμό ότι οι αρχικές θέσεις των ανοιγμάτων, τα ύψη, η μορφή των στεγών κ.ά. στοιχεία, δεν εξυπηρετούν την νέα χρήση που θα δοθεί στα κτίρια, αναιρώντας έτσι το ουσιαστικό επιχείρημα βάσει του οποίου πέτυχε την ακύρωση της ρυμοτόμησης τους και την ανακατασκευή τους. Βεβαίως υπεβλήθη και νέα διορθωμένη πρόταση, (εικ. 27) με λιγότερες διαφοροποιήσεις που πιθανότατα στην πράξη θα πολλαπλασιαστούν και ο ιστορικός αυτός δρόμος θα αποκτήσει μεν μία αναβαθμισμένη εικόνα, που όμως δεν θα είναι πλέον η αυθεντική.

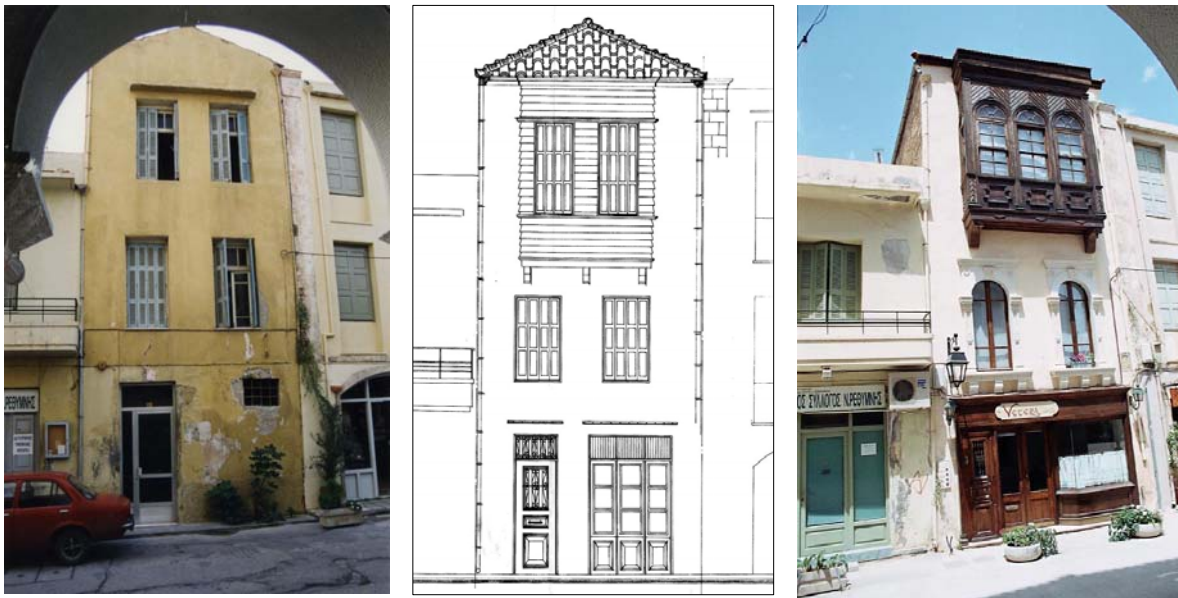
Εικ. 28,29, 30. Κτίριο στην Πλατεία Μητροπόλεως, στην οδό Καστρινογιαννάκη, πριν - κατά την διάρκεια - και μετά την επέμβαση.

Ο τελευταίος παράγοντας και - κατά την εκτίμησή μου - πιο επιβαρυντικός απ' όλους τους προαναφερόμενους, που σχετίζεται άμεσα με το θέμα της ανακατασκευής, είναι η μεταχείριση των μνημείων με γνώμονα το εκάστοτε προσωπικό αισθητικό μας κριτήριο, αντί της διάσωσης των αυθεντικών χαρακτηριστικών τους και της ιστορίας τους. Παράγοντας που αλλοιώνει το μνημεία με τρόπο επικίνδυνο, γιατί σε αντίθεση με την αποκάλυπτη καταστροφή, που είναι κατακριτέα, δεν γίνεται εύκολα αντιληπτός. Χωρίς ιδιαίτερο προβληματισμό φέρνουμε τα μνημεία στα μέτρα μας, τα κάνουμε λίγο πιο ψηλά, πιο αρχαία, πιο όμορφα, πιο σύγχρονα, πιο βολικά. Δημιουργούμε καινούργια ανοίγματα, προσθέτουμε τόξα, θυρώματα, κιόσκια, κάνοντάς τα ίσως όλα, ενίοτε πιο ωραία από τα αυθεντικά, αλλά πάντως ψεύτικα. Σταδιακά αυτός ο τρόπος επέμβασης γίνεται ευρύτερα αποδεκτός ως σωστή αναστηλωτική πρακτική, άξια μάλιστα θαυμασμού και μίμησης. Ιδίως αν υπάρχει ένα αισθητικά άρτιο αποτέλεσμα που μας δικαιώνει, δεν μας ενδιαφέρει αν έχουμε ουσιαστικά κάνει καταστροφή ή πραγματική μετάλλαξη των μνημείων. Κραυγαλέο παράδειγμα αυτής της κατηγορίας είναι ένα κτίριο στην οδό Καστρινογιαννάκη, στην πλατεία Μητροπόλεως. Ήταν αρχικά ένα απλό στενομέτωπο, τριώροφο κτίριο συνοδείας, στον β' όροφο του οποίου εγκρίθηκε η προσθήκη ενός ξύλινου κιόσκιου, που δεν προϋπήρχε, μετά από μελέτη του αρχ/να Μ. Βλαχάκη, το 1996. Σταδιακά το κτίριο τροποποιήθηκε τόσο, ώστε όποιος το βλέπει σήμερα, πιστεύει ότι ήταν ένα αναγεννησιακό μέγαρο, το οποίο δέχτηκε σημαντικές επεμβάσεις κατά την διάρκεια της τουρκοκρατίας.

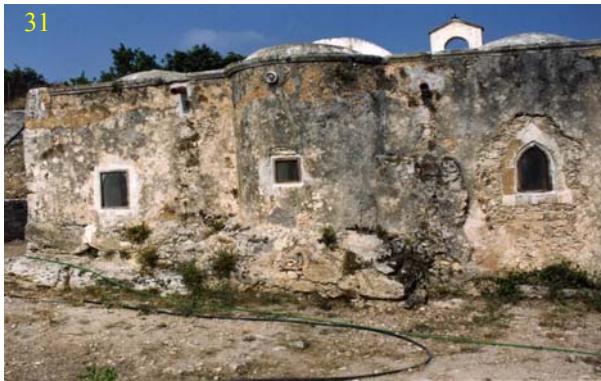
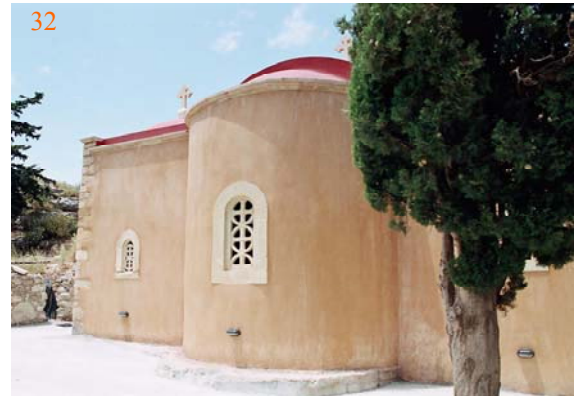
Εικ. 31, 32. Η ανατολική πλευρά του καθολικού, πριν και μετά την ανακατασκευή.

πρόσχημα της ετοιμορροπίας, καθώς ήταν δηλωμένη η πρόθεση των μοναχών να κάνουν έναν μεγαλύτερο και επιβλητικότερο ναό. Ο νέος ναός έχει σημαντικές διαφοροποιήσεις από τον αρχικό - από τον οποίο το μόνο αυθεντικό κομμάτι που έχει σήμερα διατηρηθεί είναι ένα τμήμα βράχου στην βορειοδυτική γωνία - κυρίως ως προς το ύψος και το μέγεθος (εικ. 31 - 35).

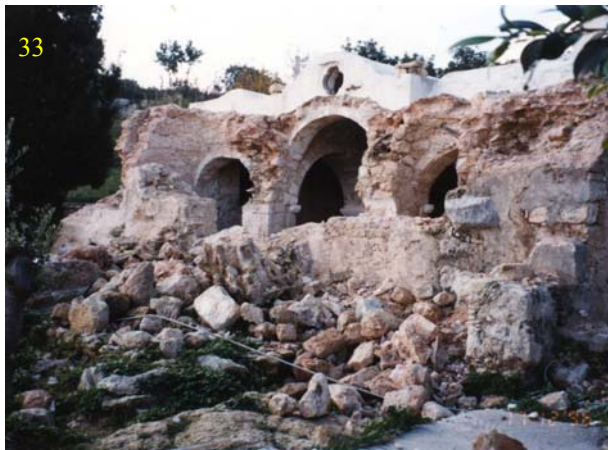
Εικ. 33. Η ανατολική πλευρά μετά την “κατάρρευση”.

Εικ. 34. Αποτύπωση νότιας όψης από τον Μ. Κουρουνιώτη, 1996. Εικ. 35. Πρόταση νότιας όψης - η οποία και υλοποιήθηκε - από τον Α. Χατζιδάκη, 2001.

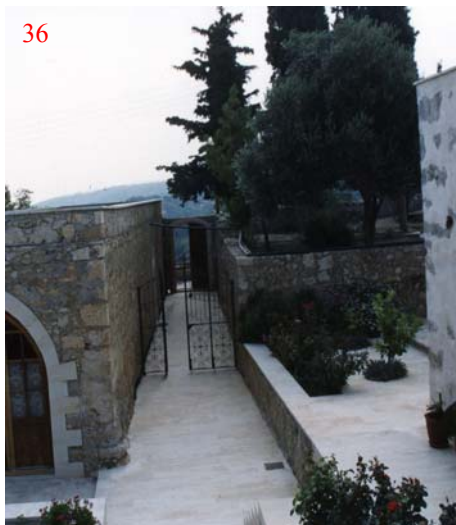
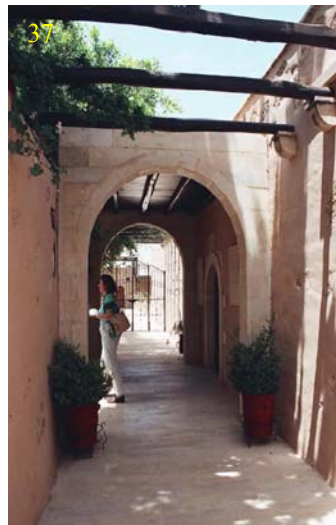
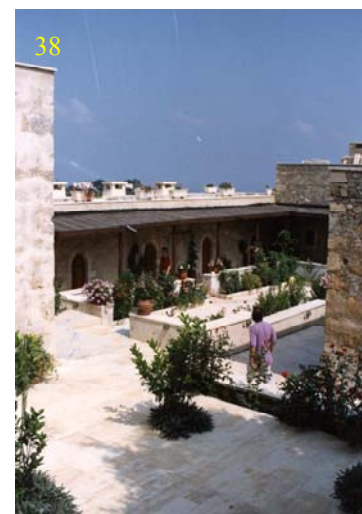
Εικ. 36, 37. Η είσοδος στο μοναστήρι πριν και μετά την κατασκευή του διαβατικού.

Εικ. 38. Η εσωτερική αυλή, όπως ήταν όταν η Μονή βραβεύτηκε από την Europa Nostra.

Αλλά και σε όλο το υπόλοιπο μοναστηριακό συγκρότημα, το οποίο εξάλλου την τελευταία δεκαπενταετία έχει υπερδιπλασιαστεί, όπως φαίνεται από την σύγκριση των διαδοχικών τοπογραφικών διαγραμμάτων¹⁹, συναντούμε ιστορίζουσες κατασκευές, που βεβαίως δεν υπήρχαν αρχικά, όπως είναι το θολωτό διαβατικό της εισόδου (εικ. 36, 37) ή ο ναός του Αγίου Ραφαήλ στη θέση παλαιού ελαιοτριβείου. Παρόλο που δεν πρόκειται για ιδιώτη αλλά για την εκκλησία, έχει κι εδώ κυριαρχήσει η ματαιοδοξία, το προσωπικό γούστο και η λογική της εκμετάλλευσης του μνημείου.
