Η συντήρηση και η αποκατάσταση των οθωμανικών μνημείων στην Ελλάδα

Restoration of the mausoleum (türbe) of Gazi Evrenos bey in Giannitsa

Αποκατάσταση του μαουσωλείου του Γαζί Εβρενός μπέη στα Γιαννιτσά¹

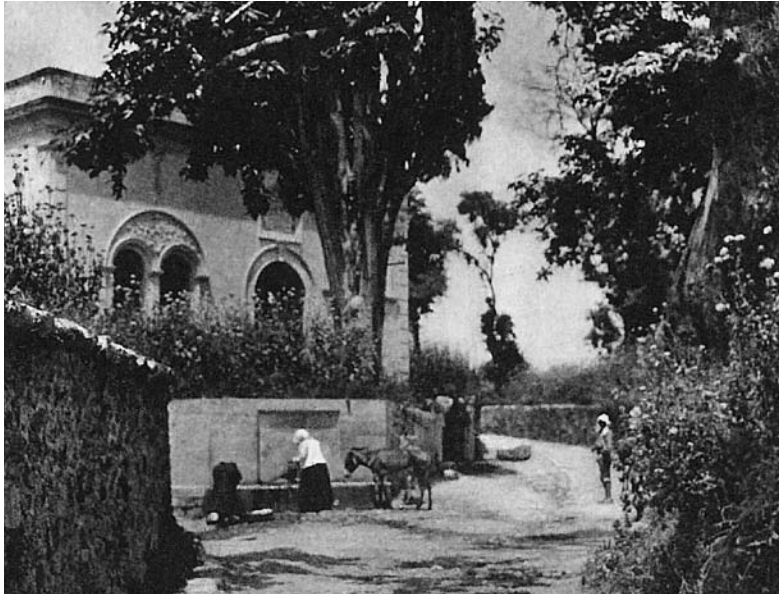
1. Το μαυσωλείο του Γαζι Εβρενός μπέη στα Γιαννιτσά. Ανατολική όψη. Φωτογραφία του F. Boissonnas (αρχές 20ού αι.). *The mausoleum of Gazi Evrenos bey in Giannitsa. Eastern facade. (ph. F. Boissonnas, beginning of the 20th c.).*

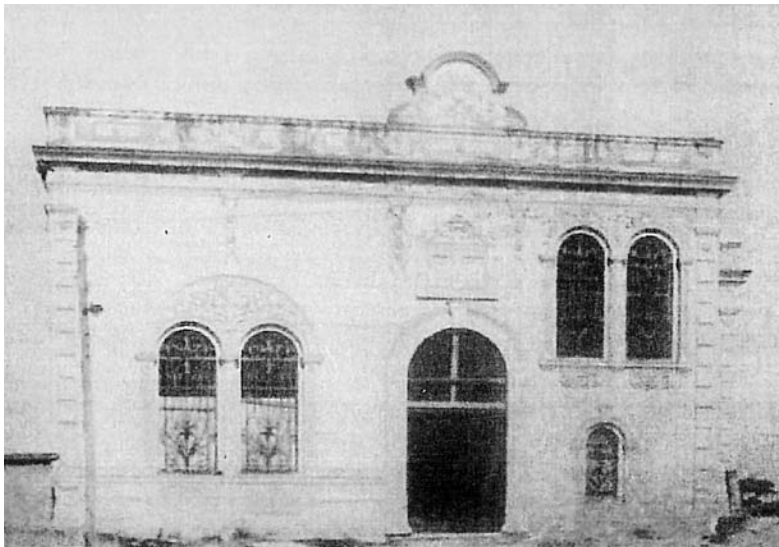
2. Η ανατολική όψη του μαυσωλείου του Γαζι Εβρενός σε φωτογραφία των αρχών του 20ού αιώνα. *The eastern facade of the mausoleum of Gazi Evrenos. (unknown photographer, beginning of the 20th c.).*

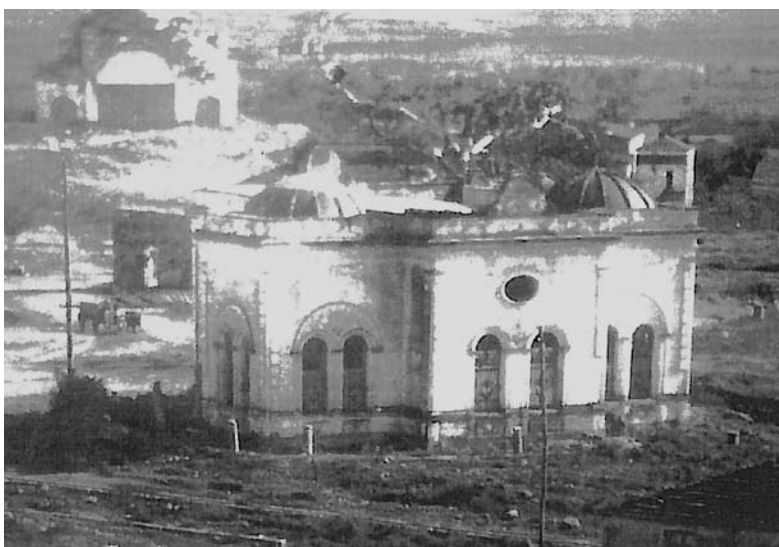
3. Το μαυσωλείο του Γαζι Εβρενός σε παλιά φωτογραφία (άγνωστος λήπτης). Αποψη από τα ΒΔ. *The mausoleum of Gazi Evrenos in an old photograph (unknown photographer). View from NW.*

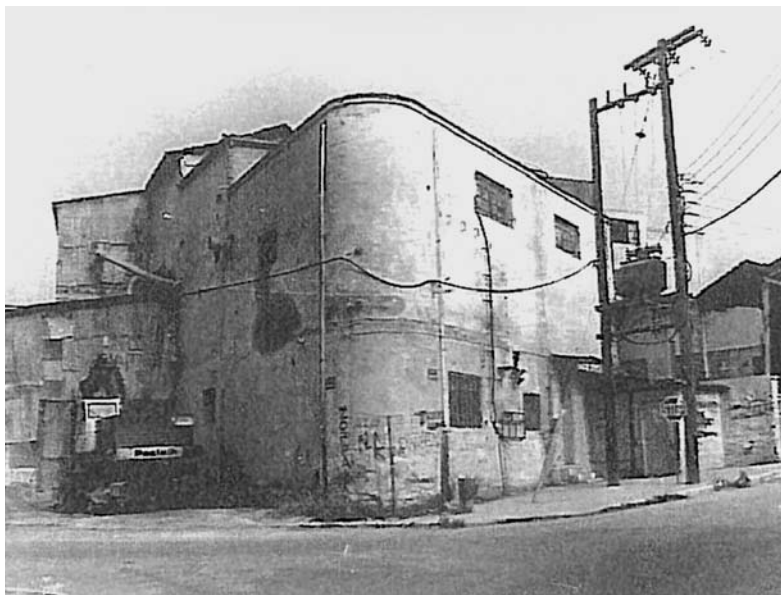
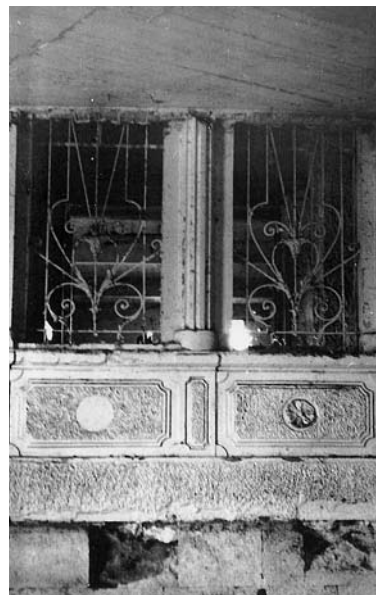
4. Το μαιουωλείο του Γαζί Εβρενός περικλειόμενο από τα προσκίσματα του εκκοκκιστηρίου βάμβακος Εφαρμοστίδη (φωτ. αρχείο 11ης ΕΒΑ). *The mausoleum of Gazi Evrenos surrounded by the annexes of the Efarmostide's cotton factory (ph. archive of the 11th ΕΒΑ).*

5. Εσωτερικό εκκοκκιστηρίου. Πλάκα από οπλισμένο σκυρόδεμα και διάκοσμος από το μαιουωλείο (φωτ. αρχείο 11ης ΕΒΑ). *Interior of the cotton factory. Concrete floor and decoration of the mausoleum (ph. archive 11th ΕΒΑ).*

Το μαουσωλείο του Εβρενός, η τελευταία οικοδομική φάση του οποίου χρονολογείται στις αρχές του 20ού αιώνα, περικλειόταν μέχρι τη δεκαετία του 1980 από τα ψηλά προσκτίσματα του εκκοκκιστηρίου βάμβακος Εφαρμοστίδη (εικ. 4).⁶ Ως εκ τούτου οποιαδήποτε αρχαιολογική έρευνα σε αυτό ήταν αδύνατη. Μετά από τις καθαυρέσεις⁷ αποκαλύφθηκε ξανά η μορφή που το μαουσωλείο είχε πριν από την μετατροπή του: ένα κτίριο ψηλό, μονώροφο, με κάτοψη σχήματος T (η κάθετη κεραία του είναι λοξή, εικ. 3).

Το κτίσμα είχε ήδη υποστεί αδικαιολόγητες επεμβάσεις που είχαν αλλοιώσει ανεπανόρθωτα την φυσιογνωμία του: καταστράφηκαν τρούλοι, τοιχοποιίες και μέρος του ανάγλυφου εξωτερικού του διακόσμου (περιμετρικές και οριζόντιες ταινίες, σταμπωτά διάχωρα, κιονίσκους παραστάδων, τοξωτά πλαίσια με φυτικά κοσμήματα επάνω από τα παράθυρα, παραστάδες και πλαίσια ποδιάς παραθύρων (εικ. 5).

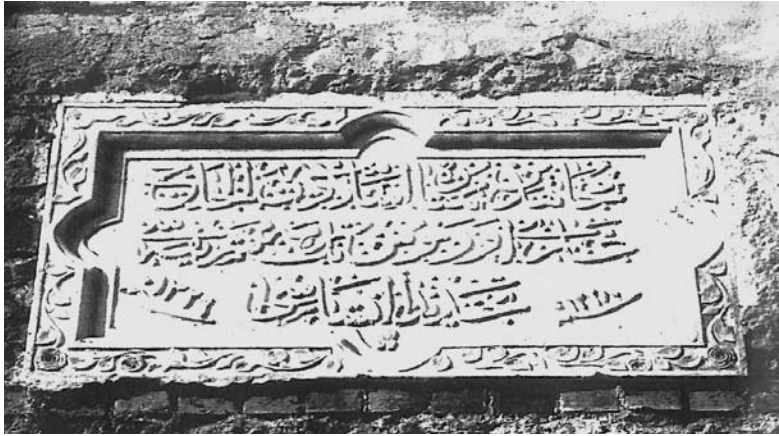
6. Επιγραφή ανακαίνισης (1910–1911) στην ανατολική όψη του μαυωλείου. *Restoration kitabe (inscription) in the eastern facade of the mausoleum.*

Στην ανατολική όψη, επάνω από την κύρια είσοδο του μαιουωλείου, διατηρείται ακόμη, κατά χώραν, η μαρμαρίνη πλάκα στην οποία έχει σκαλιστεί σε αραβικούς χαρακτήρες η κτητορική επιγραφή (εικ. 6) που μαρτυρεί τη χρονολογία ανακαίνισής του (1910–1911):

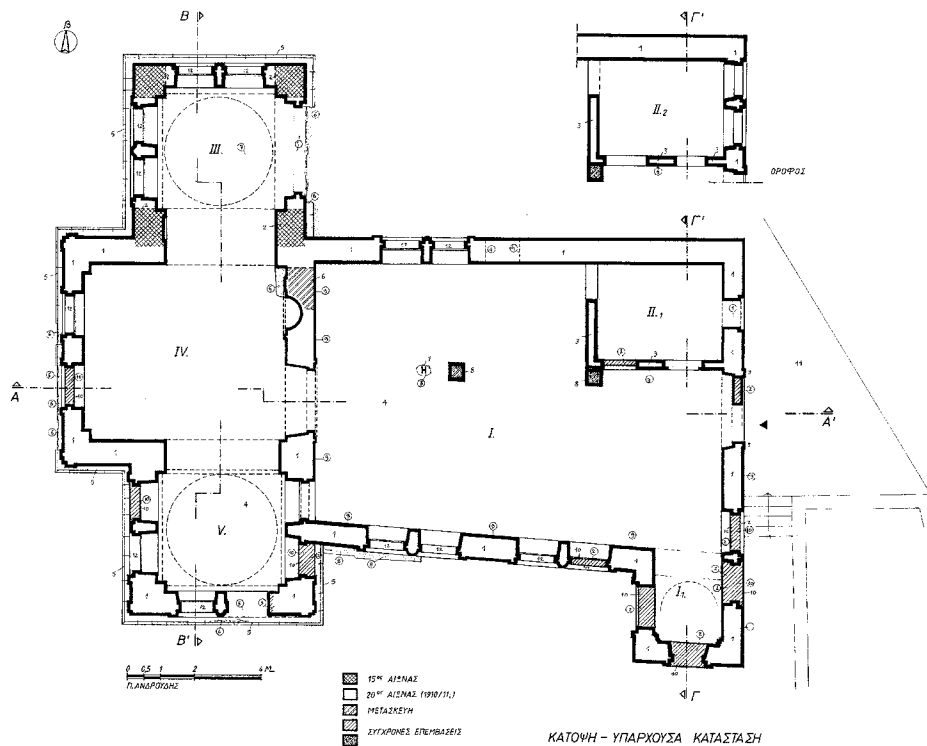
7. Κάτοψη του μαυωλείου. Υπάρχουσα κατάσταση (πριν από τις εργασίες αποκατάστασης του 2006). *Plan of the mausoleum (before the restoration of 2006).*

Την κάτοψη του κτιρίου (εικ. 7) συνθέτουν 5 χώροι (I–V). Τον πυρήνα αποτελεί ένας τρισπόστατος χώρος (χώροι III–V) προς Δ, ο οποίος συνδέεται με ένα χώρο παράγωνο που αναλύεται σε δύο επιμέρους χώρους (I–II). Ο χώρος II είναι διώροφος (II1 και II2).

Η αρχιτεκτονική και αρχαιολογική τεκμηρίωση και η καταγραφή της παθολογίας του κτίσματος πριν από τη σύνταξη της μελέτης (εικ. 7–10) μας είχε ήδη αποκαλύψει ότι το νεότερο κτίσμα ενσωμάτωσε τα κατάλοιπα από το αρχικό μαουσουλίο του 15ου αιώνα (που περιγράφει ο Εβλιγιά), ιερό τόπο προσκυνήματος των Οθωμανών. Από τον τάφο του Εβρενός προέρχεται άλλωστε και η επιγραφή του 1417. Οι κύριες οικοδομικές φάσεις του μαουσουλίου αποκαλύφθηκαν καλύτερα, μετά και από την πτώση των εξωτερικών επιχρισμάτων και την καθαίρεση των πληρώσεων των μεγάλων τόξων του χώρου III (εικ. 7).

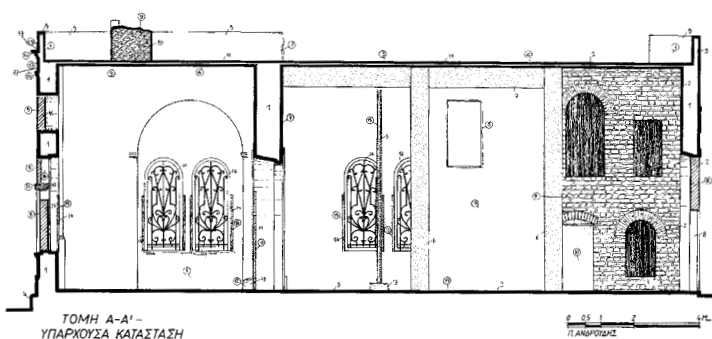
ΤΟΜΗ Α-Α' -
ΥΠΑΡΧΟΥΣΑ ΚΑΤΑΣΤΑΣΗ

8–10. Τομή Α–Α', Τομή Β–Β', Τομή Γ–Γ'.

Υπάρχουσα κατάσταση (πριν από τις εργασίες αποκατάστασης του 2006). *Sections A–A, B–B, Γ–Γ. Existing condition (before the restoration of 2006).*

Επάνω από τη στεφάνη των κατεστραμμένων τρούλων των χώρων III και IV είχαν τοποθετηθεί πλάκες σπλισμένου σκυροδέματος (εικ. 8–10). Ο τρούλος του χώρου I1 ήταν κατεστραμμένος εντελώς και σώζονταν μόνο οι γενέσεις των λοφίων του.

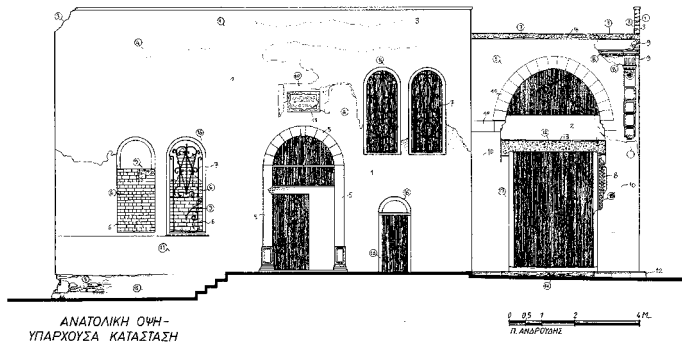
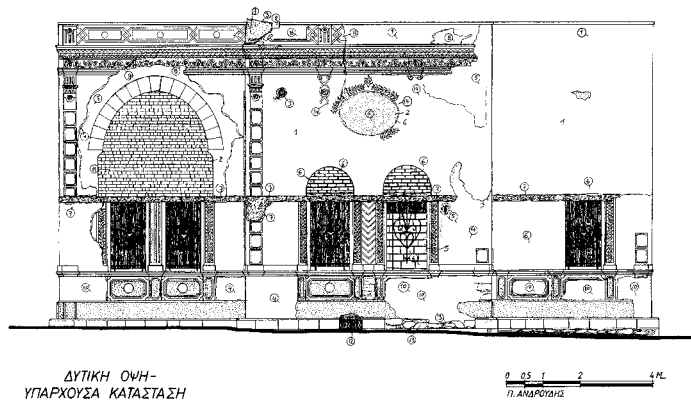
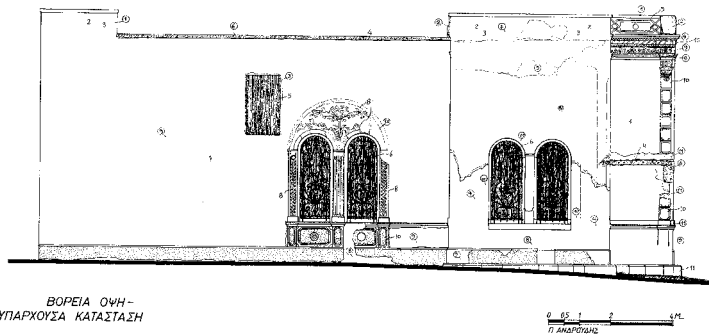
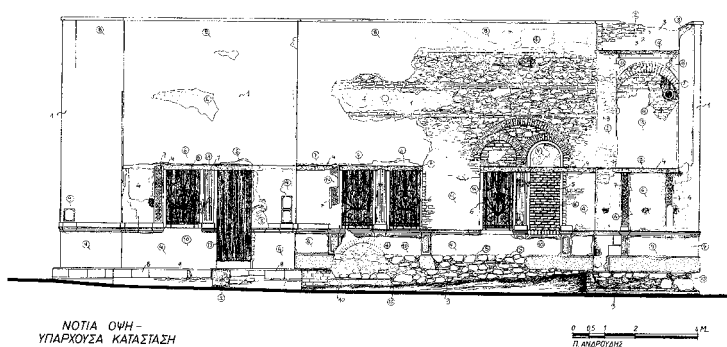
11–12. Ανατολική όψη, δυτική όψη.
Υπάρχουσα κατάσταση (πριν από τις εργασίες
αποκατάστασης του 2006). *Eastern facade,
western facade (before the restoration of 2006).*
13–14. Βόρεια όψη, νότια όψη. Υπάρχουσα
κατάσταση (πριν από τις εργασίες
αποκατάστασης του 2006). *Northern facade,
southern facade (before the restoration of 2006).*

Το στηθαίο του δώματος, από συμπαγές τούβλο, διατηρεί ακόμη στη δυτική όψη τμήματα επιχρίσματος με ανάγλυφα διακοσμητικά στοιχεία (εικ. 12–13). Ο διάκοσμος των υπολοίπων στηθαιών έχει καταστραφεί.

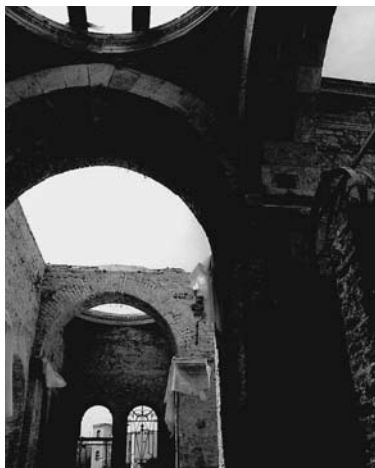
15. Αποψη της ανωδομής του παλαιότερου τμήματος του μαιουωλείου, μετά την καθαίρεση της νεότερης οροφής (Ιούνιος 2006). *View of the upper cover of the oldest part of the mausoleum (June 2006).*

Η πρώτη φάση, τμήμα της οποίας σώζεται ως σήμερα, διατηρείται στο δυτικό σκέλος του μνημείου (εικ. 15, 17). Το σωζόμενο τμήμα του αρχικού πυρήνα του μαουσουλίου οικοδομήθηκε με ορθογώνια λαξευμένους ασβεστόλιθους, καλά συναρμοσμένους, δίχως μεγάλους αρμούς. Το ίδιο και το οξυκόρυφο τόξο του, το μέτωπο του οποίου βρίσκεται σε ελαφρά υποχώρηση από το ανατολικό μέτωπο της τοιχοποιίας. Η ανασκαφή που διενεργήθηκε από την 11η ΕΒΑ στο εσωτερικό του αρχικού πυρήνα του μαουσουλίου απέκαλυψε περισσότερα στοιχεία για τον τάφο του Εβρενός, τα οποία θα παρουσιαστούν σε προσεχή μελέτη.¹⁵ Πάντως, τα μέχρι τώρα ευρήματα επαληθεύουν κατά ένα μεγάλο ποσοστό την εικόνα του κτίσματος που μας δίνει ο Εβλιγιά.

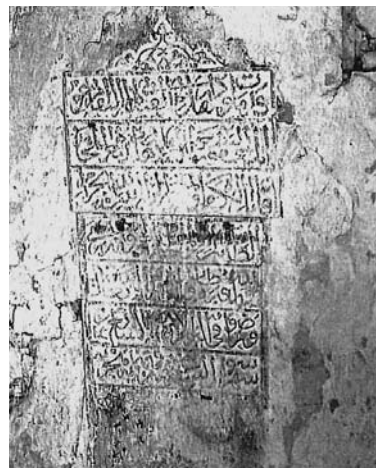
16. Η επιγραφή του τάφου του Εβρενός (φωτ. αρχείο 11ης ΕΒΑ). *The pieces of the inscription from the tombstone of Evrenos (ph. archive 11th EBA).*

Η επιγραφή του τάφου του Εβρενός (εικ. 16) – το κείμενό της απουσιάζει από την περιγραφή του Εβλιγιά – σκαλισμένη με ανάγλυφους αραβικούς χαρακτήρες επάνω σε δύο μαρμάρινες πλάκες,¹³ παραδίδει την ακρι-

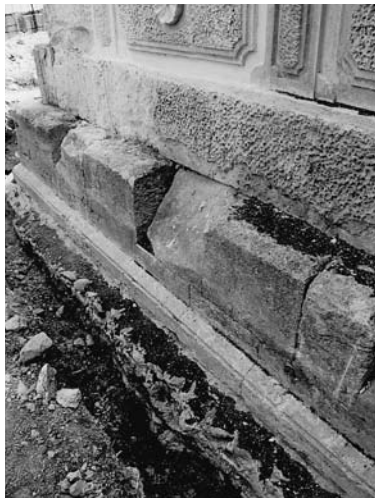
17. Αποκάλυψη τμήματος της κρηπίδας του αρχικού μαυσωλείου μετά από την αποκάλυψή της (Ιούνιος 2006). *Part of the foundation wall of the initial türbe (June 2006).*

Έγινε τοπική ανασκαφική τομή εξωτερικά και περιμετρικά της κρηπίδας του παλαιότερου τμήματος του μαυσωλείου (εικ. 17). Οι υπόλοιπες τοπικές ανασκαφικές τομές και οι καθαρισμοί στον περιβάλλοντα χώρο του μαυσωλείου και σε άμεση γεινίαση με αυτόν, θα αφορούν στην αποκάλυψη του τρόπου θεμελίωσης. Κάποιες τομές, αποκάλυψαν ακόμη και μεγάλο βάθος θεμελίωσης. Η αρχαιολογική διερεύνηση στα πλαίσια της αποκατάστασης θα προσφέρει περισσότερα στοιχεία για την οικοδομική ιστορία του κτίσματος, καθώς και για την καλύτερη στερέωση των τοιχοποιιών. Οι τομές που είχαμε προτείνει έγιναν και θα συνεχιστούν στην βόρεια, νότια και στη δυτική πλευρά του κτίσματος, σε τέτοιο βάθος, ώστε να αποκαλυφθεί η υποθεμελίωση.

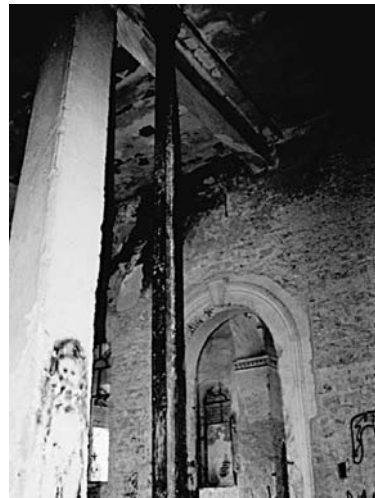
18. Η μεταλλική κολόνα και οι νεότερες προσθήκες από μπετόν στο εσωτερικό του χώρου I πριν από την καθαίρεσή τους. *The iron column and the concrete additions within the part I before their removal.*

Στη δεκαετία του 1950 κατασκευάστηκαν εσωτερικά στο χώρο I οι δύο ψηλές κολόνες από οπλισμένο σκυρόδεμα (εικ. 18) που υποσύλωναν την δοκό (επίσης από οπλισμένο σκυρόδεμα) που το ελεύθερο άκρο της εδραζόταν απευθείας στην ανατολική τοιχοποιία του αρχικού κτίσματος. Η επέμβαση είχε γίνει προφανώς για την ενίσχυση της υπάρχουσας υποσύλωσης της οροφής και την προστασία της από την καταπόνηση που δεχόταν από τις δονήσεις των μηχανημάτων του εκκοκκιστηρίου.

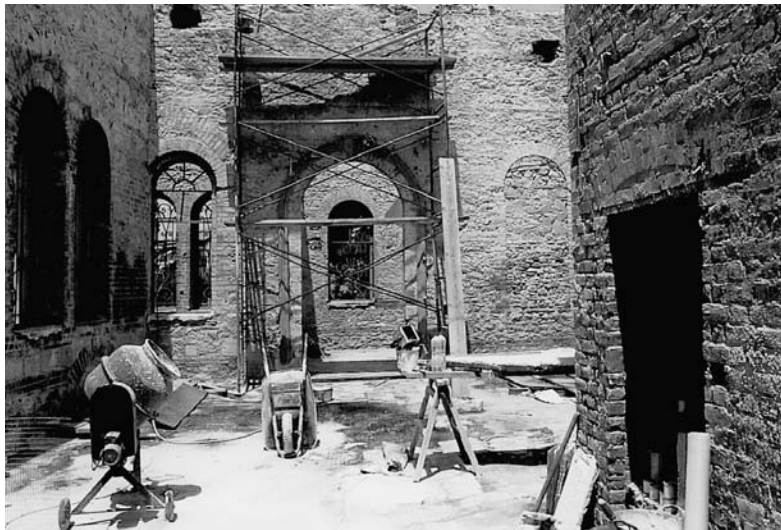
19. Εσωτερικό του χώρου Ι μετά από την καθαίρεση της οροφής (Ιούνιος 2006). *Interior of the part I after the removal of the roof (June 2006).*

Καθαιρέθηκαν επίσης τα πρόσθετα υλικά πλήρωσης των ανοιγμάτων. Στη συνέχεια θα αποκατασταθούν τα αρχικά παράθυρα και τα τοξωτά υπέρθυρά τους (εικ. 23–26). Απομακρύνθηκαν ήδη οι νεότερες κατασκευές των δοκών, των πρεκιών των ανοιγμάτων και των πλακών από οπλισμένο σκυρόδεμα (εικ. 15, 18, 19).

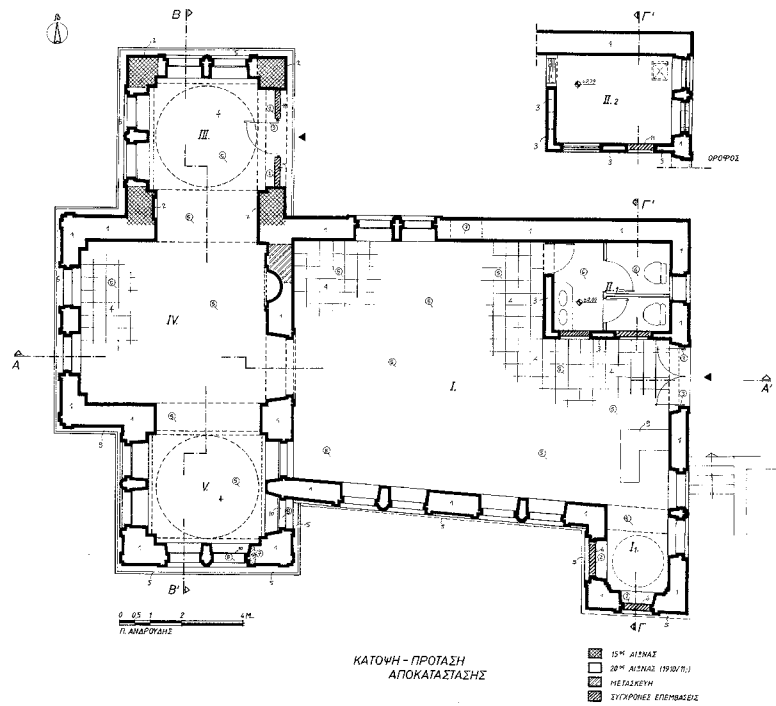
20. Κάτοψη του μασωλείου του Γαζί Εβρενός. Πρόταση αποκατάστασης. *Plan of the mausoleum of Gazi Evrenos. Proposal for restoration.*

Οι επεμβάσεις που προτάθηκαν στη μελέτη μας (εικ. 20–26), μετά την αναλυτική καταγραφή των υλικών, των φθορών και της παθολογίας του κτίσματος ήταν ήπιες, με στερεωτικό κυρίως χαρακτήρα. Αφορούσαν λοιπόν στην στατική ενίσχυση του κτίσματος και στη διατήρηση της ιδιαίτερης αρχιτεκτονικής φυσιογνωμίας του.

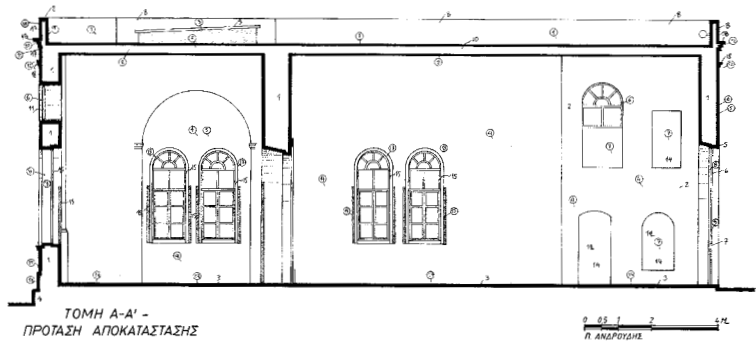
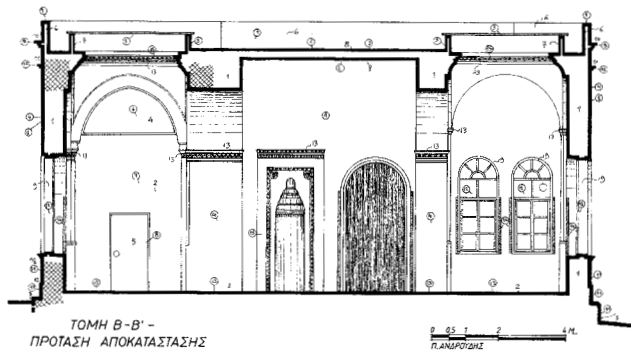
21. Τομή Α-Α', Τομή Β-Β'. Πρόταση αποκατάστασης. *Sections A-A, B-B. Proposal for restoration.*

Οι προτάσεις μας για στατική ενίσχυση του κτιρίου αφορούσαν σε καθαιρέσεις (φραγμένα παράθυρα, δοκοί και στύλοι από οπλισμένο σκυρόδεμα, σαθρά κονιάματα, αρμολογήματα, δάπεδα), στην ενίσχυση των θεμελίων και της κρηπίδας, σε ενισχύσεις λιθοδομών (ιδιαίτερα στο νότιο και ανατολικό τοίχο και στον πυργίσκο της ΝΑ γωνίας) με βαθιά αρμολογήματα, στην ανακατασκευή της τοιχοποιίας του πυργίσκου της ΝΑ γωνίας, σε αποκαταστάσεις συνδέσεων στις γωνίες των τοιχοποιιών, στην ανακα-

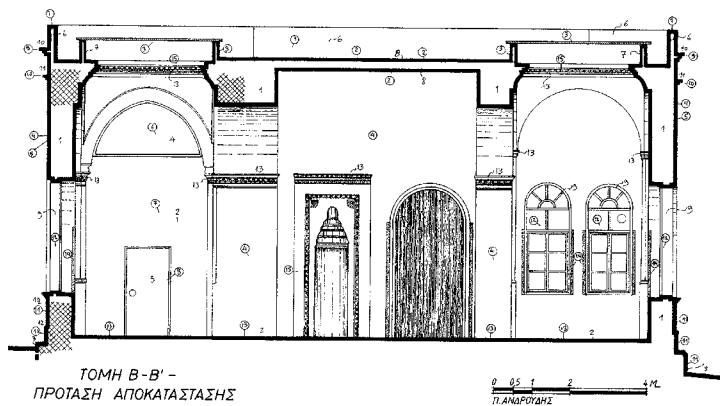
22. Τομή Β-Β'. Πρόταση αποκατάστασης.
Sections B-B. Proposal for restoration.

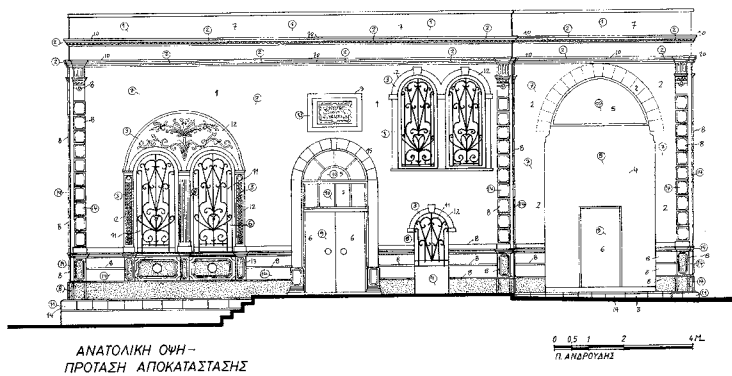
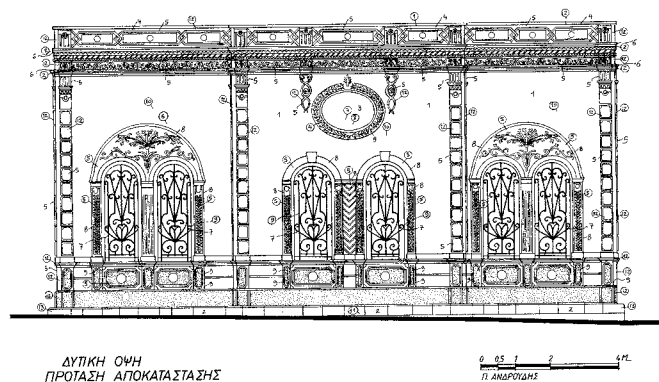
23-24. Ανατολική όψη, δυτική όψη. Πρόταση αποκατάστασης. *Eastern facade, western facade. Proposal for restoration.*

Μετά την καθαίρεση της προβληματικής οροφής και την αντικατάσταση των υφιστάμενων σιδηροδοκών από άλλες μεγαλύτερης διατομής, παύει πλέον να ισχύει η χρησιμότητα κάποιων στοιχείων από σπλισμένο σκυρόδεμα. Καθαιρέθηκαν οι πλάκες από σπλισμένο σκυρόδεμα επάνω από τη στεφάνη των κατεστραμμένων τρούλων των χώρων III και IV και η πλάκα επάνω από την οροφή του κτιρίου κοντά στη νότια πλευρά. Επίσης τα υπόλοιπα δομικά στοιχεία και νεότερες προσθήκες του δώματος (εικ. 15). Το στηθαίο θα ανακατασκευαστεί στο ίδιο ύψος με το αρχικό (εικ. 23–26).

Στα σημεία που υπάρχει τεκμηρίωση, θα ανακατασκευαστούν όλα τα εξωτερικά διακοσμητικά στοιχεία. Επίσης τα σταμπωτά στα χαμηλότερα σημεία. Τα υπόλοιπα διακοσμητικά θα γίνουν με βάση τις αποτυπώσεις των υφιστάμενων διακοσμητικών ταινιών στις παραστάδες των ανοιγμάτων και της διακοσμητικής φυτικής σύνθεσης που σώζεται μόνο στο δίλοβο παράθυρο της βόρειας όψης (εικ. 23–26).

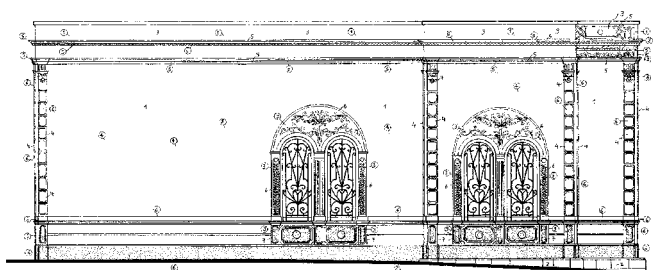
ΒΟΡΕΙΑ ΟΨΗ -
ΠΡΟΤΑΣΗ ΑΠΟΚΑΤΑΣΤΑΣΗΣ

25–26. Βόρεια όψη, νότια όψη. Πρόταση αποκατάστασης. *Northern facade, southern facade (Proposal for restoration).*

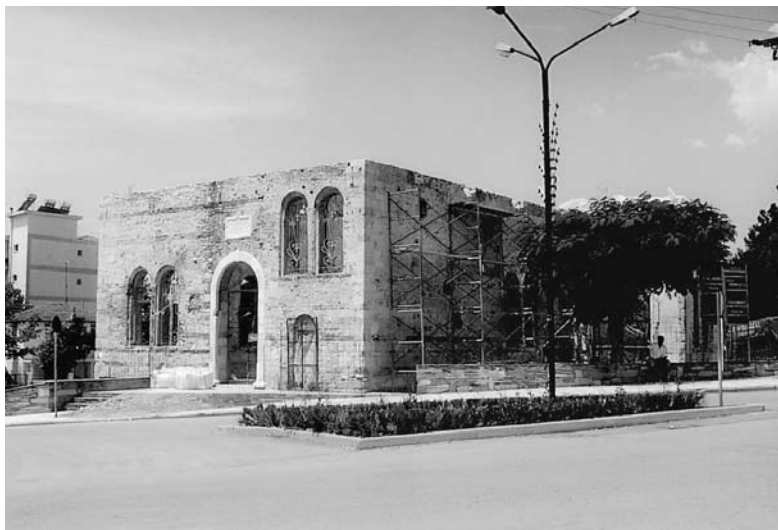
27. Αποψη του μαιουωλείου από τα ΒΑ (Ιούνιος 2006). *View of the mausoleum from the NE (June 2006).*
