## **Acheiropoietos, Thessaloniki: remarks and thoughts about the building history and the restoration of the Early Christian basilica**

This paper aims at the detection of the building history of Acheiropoietos. It is presented new evidence about the original architectural structure of the Early Christian basilica and its annexes, discovered during the recent consolidation project. The main building phases of the basilica are distinguished, the various ruinations of the structure due to seismic impact are traced and the restorations of the monument during the Byzantine and Post-Byzantine period are examined. At the same time remarks and thoughts are discussed with regard to the recent restoration–maintenance of the diachronic building so that the maintenance of its historic architectural phases and the enhancement of its aesthetic values will be accomplished.

# Αχειροποίητος Θεσσαλονίκης: παρατηρήσεις και σκέψεις σχετικά με την οικοδομική ιστορία και την αποκατάσταση της παλαιοχριστιανικής βασιλικής

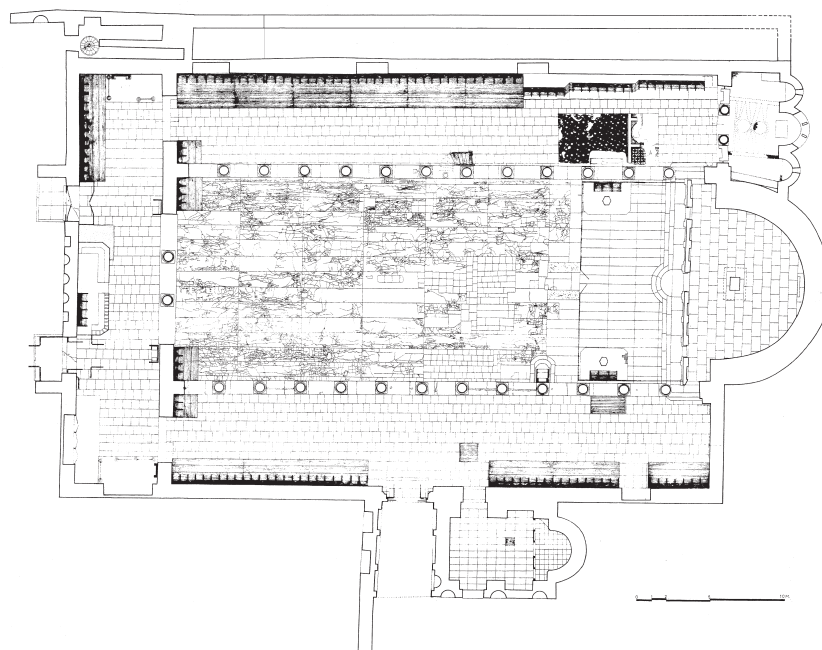
1. Κάτοψη ισογείου.

Η Αχειροποίητος<sup>1</sup> αποτελεί τυπικό παράδειγμα παλαιοχριστιανικής τρίκλιτης ξυλόστεγης βασιλικής, ελληνοιστικού τύπου, με νάρθηκα και υπερώα (εικ. 1, 2). Το κτίριο, συνολικού μήκους 51,90 μ., πλάτους 30,80 μ. και ύψους 14 μ. στους πλάγιους εξωτερικούς τοίχους και 22 μ. στην κορυφή της στέγης του κεντρικού κλίτους, ήταν αρχικώς μεγαλύτερο, καθώς δεν διατηρούνται σήμερα ο εξωνάρθηκας στα δυτικά, το δυτικό υπερώο και ο φωταγωγός του κεντρικού κλίτους.

Ο νάρθηκας καταλαμβάνει όλο το πλάτος του ναού και επικοινωνεί με τα μεν πλάγια κλίτη μέσω δύο τοξωτών θυραίων ανοιγμάτων, με το δε κεντρικό μέσω μεγάλου τριβήλου με δύο κίονες από πράσινο θεσσαλικό μάρμαρο. Το κεντρικό κλίτος, μήκους 35 μ. και πλάτους 14,20 μ., έχει αναλογία 1:2,3 προς τα πλάγια κλίτη. Το κεντρικό κλίτος χωρίζεται από τα πλάγια με δύο επάλληλες κιονοστοιχίες, η κάθε μία αποτελούμενη από δώδεκα μονολιθικούς κίονες από προκοννήσιο μάρμαρο. Οι κίονες επιστέφονται με θεοδοσιανά κιονόκρανα και επιθήματα από προκοννήσιο μάρμαρο. Από το ίδιο υλικό είναι κατασκευασμένο το δάπεδο του κεντρικού κλίτους. Το κεντρικό κλίτος απολήγει ανατολικά στο ιερό βήμα που διαμορφώνεται με μεγάλη ημικυκλική κόγχη, στο κέντρο της οποίας αναπτύσσεται σήμερα τρίλοβο παράθυρο με κτιστούς πεσσούς. Οι κατά μήκος τοιχοποιίες διαρθρώνονται και στους δύο ορόφους με σειρές πολύλοβων παραθύρων, με αμφικίονες από λευκό μάρμαρο.

Στο μέσον της νότιας όψης του ναού σώζεται το μνημειακό πρόπυλό του (εικ. 1), στραμμένο προς τη σημαντικότερη οδική αρτηρία της αρχαίας πόλης τη **Via Regia** της ρωμαϊκής εποχής, τη «Λεωφόρο» των Βυζαντινών, που περνούσε κοντά στον ναό, κάτω από τη σημερινή Εγνατία οδό. Το πρόπυλο είναι σε κάτοψη σχεδόν ορθογώνιο και διαμορφώνεται από τέσσερα ζεύγη μαρμάρινων παραστάδων που παρατίθενται κατά μήκος και το χωρίζουν σε τρία τμήματα που καλύπτονται από ενιαία ημικυλινδρική καμάρα, η οποία στη σημερινή της μορφή, μετά τις εργασίες αποκατάστασης των αρχών του προηγούμενου αιώνα, στεγάζεται με δίριχτη στέγη. Στην άνω απόληξη της δυτικής τοιχοποιίας του προπύλου εμφανίσθηκε, σε ύψος 5,50 μ. από το σημερινό μαρμάρινο δάπεδο του, η άνω επιφάνεια της τοιχοποιίας, πλάτους 1 μ., δομημένη με πλίνθους παλαιοχριστιανικών χρόνων που χαρακτηρίζονται από τακτική δόμηση. Στο βόρειο άκρο της δημιουργείται πλίνθινος, τετράγωνος σε κάτοψη, πεσσός, πλάτους 1 μ. και σωζόμενου ύψους 0,50 μ. Στη συνέχεια, και σε απόσταση 2 μ. από τον πεσσό, επάνω στην ίδια τοιχοποιία αποκαλύφθηκε **in situ μαρμάρινη ιωνική βάση κίονα (εικ. 10–12). Σε απόσταση 1,40 μ. από τη νότια απόληξη της μαρμάρινης βάσης, δηλαδή στο νότιο άκρο της άνω επιφάνειας της ίδιας τοιχοποιίας και κάτω από το νεωτερικό αέτωμα, εμφανίσθηκε τμήμα έτερου πεσσού, ο οποίος έχει δεχθεί νεότερες επεμβάσεις. Το ΒΑ άκρο του οριοθετείται από σπασμένη γωνία μαρμάρινης βάσης όμοια με την προαναφερθείσα.**

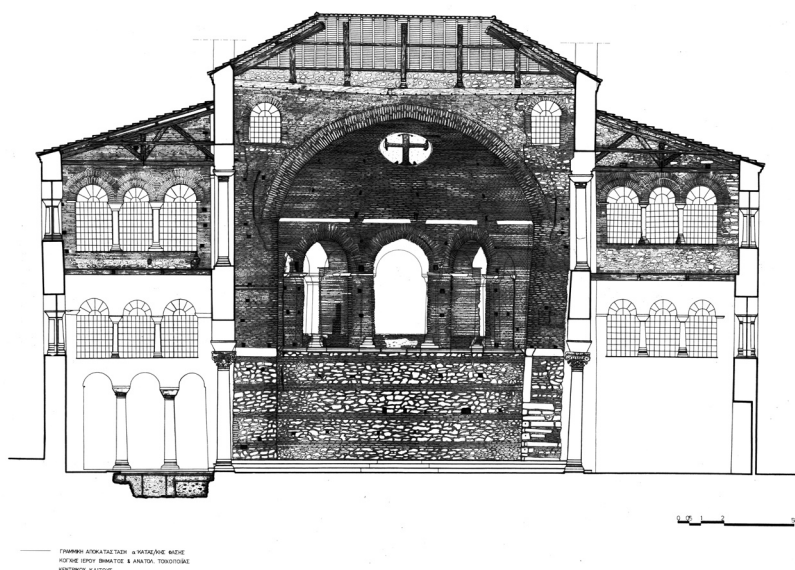
Η τοιχοποιία του ημικυλινδρικού τμήματος της κόγχης (εικ. 3) χαρακτηρίζεται από την ανάπτυξη μεγάλου τρίλοβου παραθύρου με ενδιάμεσους κτιστούς πεσσούς, εκατέρωθεν του οποίου και σε απόσταση 2,50 μ. από τις γωνίες της κόγχης, εντοπίστηκαν διαμπερείς δομικοί αρμοί (εικ. 4). Η δόμηση της τοιχοποιίας διαφέρει στις δύο πλευρές των αρμών, καθώς στα ακραία τμήματα της τοιχοποιίας εντοπίζεται αμιγής πλινθοδομή της Α' φάσης, ενώ στο μεταξύ των αρμών τμήμα της τοιχοποιίας, στις παραστάδες και στους ενδιάμεσους κτιστούς πεσσούς του τρίλοβου παραθύρου, αμιγής πλινθοδομή με δομικά υλικά που χαρακτηρίζουν τη Β' φάση του ναού. Στην τοιχοποιία των ενδιάμεσων κτιστών πεσσών του τρίλοβου παραθύρου και των τοιχίων για την υπερύψωση της ποδιάς τους βρέθηκαν εντοιχισμένες τέσσερις βάσεις μεγάλων μαρμάρινων αμφικιώνων (εικ. 5). Τα στοιχεία αυτά μαζί με τους διαμπερείς δομικούς αρμούς επιβεβαιώνουν την αρχική πεντάλοβη διαμόρφωση του παραθύρου της κόγχης της Αχειροποιήτου και τη μετατροπή του σε τρίλοβο με κτιστούς πεσσούς μετά την καταστροφή του (εικ. 3).

**3. Τομή κατά πλάτος με προβολή της ανατολικής τοιχοποιίας και της κόγχης του ιερού βήματος (σημειώνεται η σχεδιαστική αποκατάσταση του πεντάλοβου παραθύρου και του τεταρτοσφαιρίου της Α' φάσης της κόγχης).**

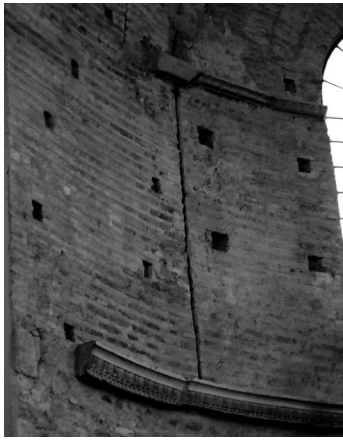
4. Δομικός αρμός μεταξύ της παραστάδας του βόρειου λοβού του πεντάλοβου παραθύρου της Α' φάσης της κόγχης του ιερού βήματος και της τοιχοποιίας του τρίλοβου παραθύρου της Β' φάσης.

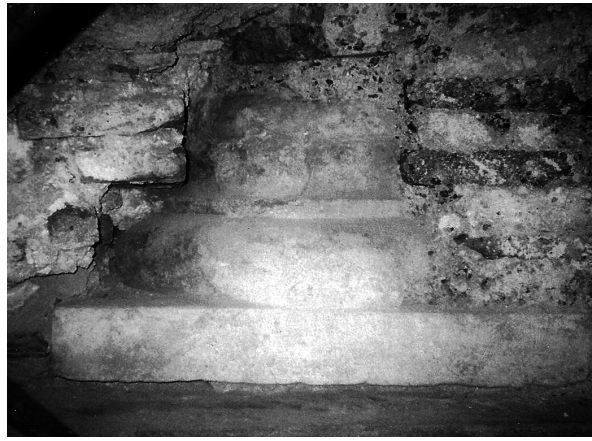
5. Μία εκ των μαρμάρινων βάσεων των αμφικιώνων του πεντάλοβου παραθύρου της Α' φάσης της κόγχης του ιερού βήματος, εντοιχισμένη *in situ* σε πεσσό του τρίλοβου παραθύρου της Β' φάσης.

Ιδιαίτερη μέριμνα δόθηκε στην ανατολική τοιχοποιία και την κόγχη του ιερού βήματος, στις οποίες τα στοιχεία που προέκυψαν σχετικά με την οικοδομική ιστορία του μνημείου εντοπίζονται με ιδιαίτερη πυκνότητα και είναι ενδεικτικά για τη διαστρωμάτωση των κατασκευαστικών και επισκευαστικών του φάσεων. Για τον λόγο αυτό επιλέχθηκε στην ανατολική πλευρά να επιχρισθεί εκ νέου η ανατολική τοιχοποιία του κεντρικού κλίτους με εξαίρεση τη βάση του νοτίου τμήματος του μετώπου του ημικυλίνδρου της κόγχης, δηλαδή την επισκευή με τα παλαιοχριστιανικά μαρμάρινα μέλη, ενώ αποφασίστηκε να παραμείνουν ευδιάκριτα τα ίχνη του παλαιότερου τεταρτοσφαιρίου με διατήρηση του βάθους του διαχωριστικού αρμού στα νέα επιχρίσματα. Ανεπίχριστη αποφασίστηκε να διατηρηθεί στο σύνολό της η κόγχη του ιερού βήματος διατηρώντας τοπικά τμήματα παλαιότερων επιχρισμάτων που αποκαλύφθηκαν με ίχνη νεωτερικής τοιχογράφησης. Με τον τρόπο αυτό διακρίνονται ευκρινώς τα ίχνη του πεντάλοβου παραθύρου της πρώτης φάσης, τα οποία μέχρι σήμερα δεν ήταν ορατά από το εσωτερικό του ναού. Στο σύνολο της κόγχης επιχρίσθηκαν τοπικά μόνο οι νεότερες τοιχοποιίες που αποτελούν τις ποδιές του τρίλοβου παραθύρου, με στόχο την προβολή των μαρμάρινων βάσεων των αμφικιόνων που εντοπίστηκαν εντοιχισμένες στο εσωτερικό τους (εικ. 14–15).

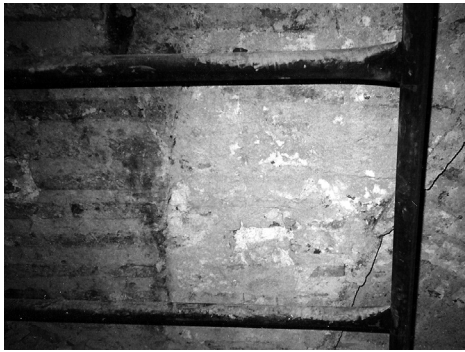
6. Τμήμα του δομικού αρμού μεταξύ των τοιχοποιιών του τεταρτοσφαιρίου της Α' και της Γ' οικοδομικής φάσης της κόγχης του ιερού βήματος.

Στο κατώτερο σημείο του βόρειου τμήματος του μετώπου του τεταρτοσφαιρίου της κόγχης, που στην υπάρχουσα μορφή του ανήκει στη Γ' οικοδομική φάση του μνημείου, εντοπίστηκε δομικός αρμός χάραξης τόξου που ξεκινά από το ύψος του κτιστού πλίνθινου κοσμητή (εικ. 6). Ο δομικός αυτός αρμός, ύψους 2,20 μ. περίπου, ορίζει χάραξη παλαιότερου τόξου. Με έρευνα σε βάθος εντοπίστηκε κλίση και σε οριζόντια χάραξη, στοιχείο που οδηγεί στη διαπίστωση της ύπαρξης ενός παλαιότερου ευρύτερου τεταρτοσφαιρίου, τμήμα της τοιχοποιίας του μετώπου του οποίου διατηρείται βορείως του αρμού. Παρόμοιος αρμός που διατηρείται σε μικρότερο ύψος εντοπίστηκε και στο κατώτερο τμήμα του νοτίου τμήματος του μετώπου του τεταρτοσφαιρίου της κόγχης. Η τοιχοποιία εξωτερικά των δύο αρμών ανήκει στην Α' φάση του ναού, ενώ στο μεταξύ των αρμών και του τόξου του υπάρχοντος τεταρτοσφαιρίου διάστημα παρατηρείται αμελέστηρη πλινθοδομή με πλίνθους διαφόρων μεγεθών και δομικό κονίαμα της Γ' φάσης. Τα ως άνω στοιχεία οδήγησαν στη σχεδιαστική αποκατάσταση του παλαιότερου αυτού τεταρτοσφαιρίου (εικ. 3). Πρόκειται για μια ευρύτερη του υπάρχοντος κατασκευή, με χορδή μήκους 11.30μ. και ύψος 5.20μ. περίπου, που, βάσει του τρόπου δόμησης των τοιχοποιιών του μετώπου της, πρέπει να χρονολογηθεί στην Α' οικοδομική φάση του μνημείου.

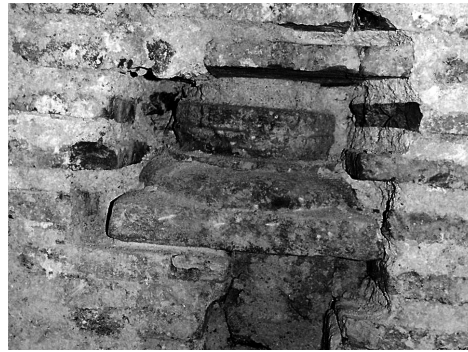
7. Μαρμάρινη βάση αμφικίονα από το δυτικό δίλοβο παράθυρο της νότιας τοιχοποιίας του φωταγωγού της Αχειροποιήτου εντοιχισμένη *in situ* στο ανώτερο τμήμα της τοξοστοιχίας του νότιου υπερώου.

Παρόμοια λύση δόθηκε στην περίπτωση των λιγυστών καταλοίπων του φωταγωγού που εντοπίστηκαν στην τοιχοποιία της τοξοστοιχίας του νοτίου υπερώου. Η τοιχοποιία επιχρίστηκε εκ νέου και η βάση του μαρμάρινου αμφικίονα, μετά από κατάλληλη διαμόρφωση της νεότερης τοιχοποιίας γύρω από αυτή, έμεινε εμφανής και ορατή από το κεντρικό κλίτος του ναού (εικ. 16). Οι θέσεις πάκτωσης των ξύλων των ζευκτών της παλαιότερης στέγης του νοτίου υπερώου που είχαν εντοπιστεί στην ίδια περιοχή, αφού ανακτίσθηκαν σε μικρό βάθος από το πρόσωπο της τοιχοποιίας, επιχρίσθηκαν επίσης με εκβάθυνση, ούτως ώστε να γίνεται αντιληπτή η θέση τους.

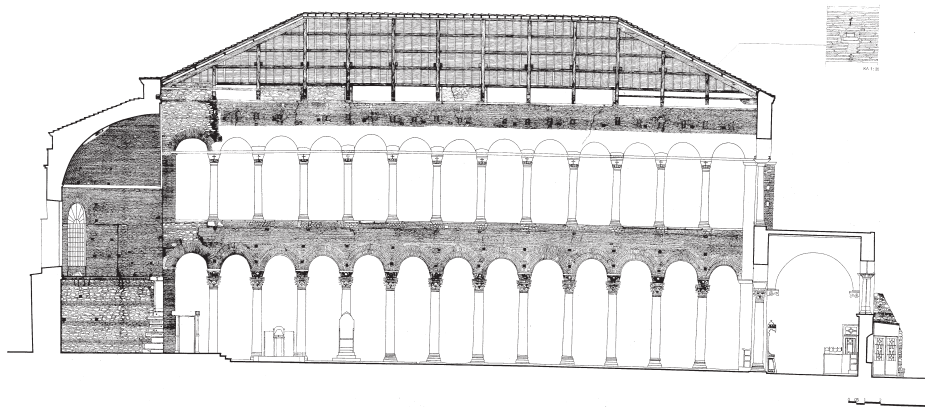
Η καθαίρεση των επιχρισμάτων από την τοξοστοιχία του νοτίου υπερώου έφερε στο φως στοιχεία σχετικά με τη διαμόρφωση του φωταγωγού του κεντρικού κλίτους. Η τοιχοποιία της τοξοστοιχίας του νοτίου υπερώου (εικ. 8), με εξαίρεση την περιοχή του

**8. Κεντρικό κλίτος. Τομή κατά μήκος με προβολή της νότιας κιονοστοιχίας-τοξοστοιχίας.**

πρώτου από ανατολικά τόξου, που ανακατασκευάστηκε πλήρως κατά τις εργασίες κατακόρυφωσης των κιόνων στις αρχές του 20ού αι., χαρακτηρίζεται στο σύνολό της από αμιγή πλινθοδομή, δομημένη με υλικά χαρακτηριστικά για την Α' φάση του μνημείου στο κατώτερο τμήμα της πάνω από τα τόξα και με υλικά της Γ' φάσης στην ανώτερη ζώνη της κάτω από τον ξύλινο ποταμό της στέγης του κεντρικού κλίτους. Σε απόσταση 5,70 μ. από την δυτική της απόληξη και σε ύψος 15,30 μ. από το δάπεδο του ναού εντοπίστηκε εντοιχισμένη *in situ* μαρμάρινη βάση αμφικίονα (εικ. 7). Προσεκτική μελέτη της τοιχοποιίας έφερε στο φως κάθετους και οριζόντιους δομικούς αρμούς που οριοθετούν την ποδιά και τις παραστάδες δίλοβων ή πολύλοβων παραθύρων, και οι οποίοι μπορούν να αποκαταστήσουν μερικώς τον φωταγωγό στη νότια πλευρά του κεντρικού κλίτους (εικ. 9). Ένα μέτρο κάτω από τον ξύλινο ποταμό της στέγης και σε ολόκληρο το μήκος της ίδιας τοξοστοιχίας αποκαλύφθηκαν, κλεισμένες με πέτρες και πλίνθους χωρίς συνδετικό κονίαμα, δοκοθήκες, στις οποίες πακτώνονταν πιθανώς οι αμείβοντες της στέγης του νοτίου υπερώου πριν την ανακατασκευή της στις αρχές του 20ού αι.

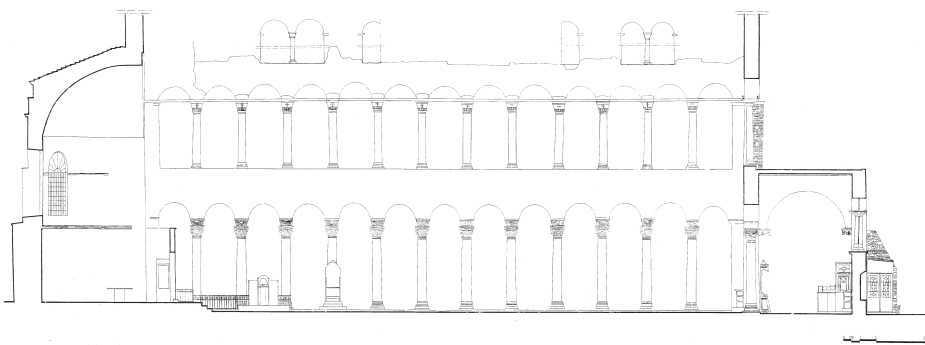
**9. Κεντρικό κλίτος. Τομή κατά μήκος με προβολή της νότιας κιονοστοιχίας-τοξοστοιχίας. Αποκατάσταση της νότιας πλευράς του φωταγωγού του κεντρικού κλίτους.**

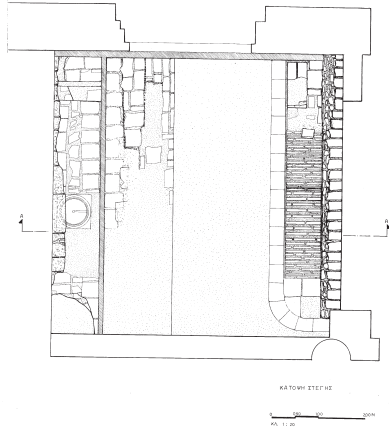
10. Νότιο πρόπυλο. Κάτοψη της κάλυψης μετά την αφαίρεση της νεωτερικής στέγης.

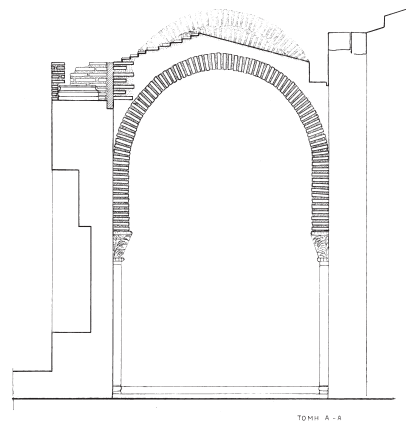
11. Νότιο πρόπυλο. Τομή κατά πλάτος.

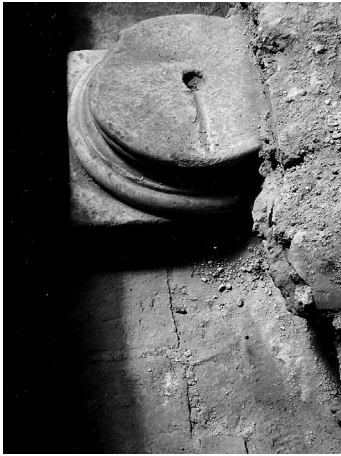
12. Μαρμάρινη βάση κίονα εντοιχισμένη *in situ* στο ανώτερο τμήμα της δυτικής τοιχοποιίας του νότιου προπύλου.

Αν και τα στοιχεία που προέκυψαν σχετικά με την ανωδομή του νοτίου προπύλου της βασιλικής δεν ήταν επαρκή για τη σχεδιαστική έστω αποκατάσταση της αρχικής μορφής του, όλα τα νέα στοιχεία παρέμειναν εμφανή στη δυτική όψη του προσκτίσματος, έτσι ώστε μετά την ανακατασκευή της στέγης του στη νεότερη μορφή της να γίνεται αντιληπτή η προηγούμενη διτονική διαμόρφωσή του. Για τον λόγο αυτό δεν ανακτίστηκε το ανώτερο τμήμα της δυτικής τοιχοποιίας του προπύλου, στο οποίο εντοπίστηκε η μαρμάρινη βάση του κίονα, αντιθέτως τόσο οι πλινθόκτιστοι πεσσοί όσο και η βάση του κίονα γεφυρώθηκαν με ξύλινη δοκό επάνω στην οποία εδράστηκε η δυτική απόληξη της νέας στέγης (εικ. 18).

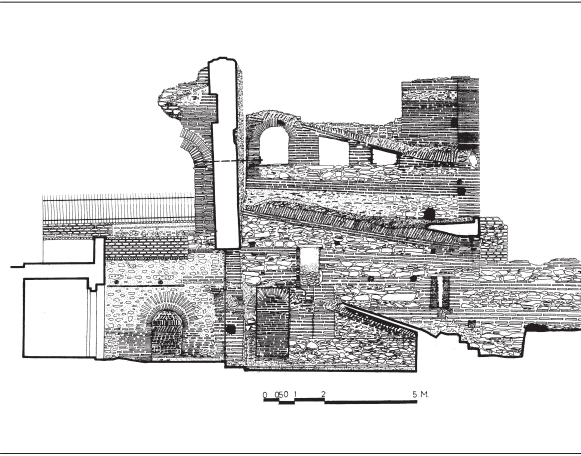
13. Κλιμακοστάσιο. Τομή κατά μήκος με προβολή της βόρειας τοιχοποιίας του.

Είναι άγνωστο το πότε συντελέστηκε η καταστροφή και η οριστική κατάργηση της λειτουργίας του κλιμακοστασίου, το οποίο διατηρείται σε ερειπιώδη κατάσταση στη βορειοδυτική γωνία του κτιρίου. Στη σημερινή του μορφή το κλιμακοστάσιο της βασιλικής αποτελεί ένα τμηματικά σωζόμενο διώροφο κτίσμα, πυργοειδούς μορφής, που ανήκει κατασκευαστικά στη Β' φάση της Αχειροποιήτου (εικ. 13). Το κλιμακοστάσιο αναπτυσσόταν παράλληλα με τον βόρειο τοίχο του νάρθηκα, είχε είσοδο από τα ανατολικά μέσω της προαναφερθείσας βόρειας στοάς και έδινε πρόσβαση προς και από τα υπερώα μέσω στενών θολοσκεπών κεκλιμένων επιπέδων. Στις τοιχοποιίες, ωστόσο, του υπάρχοντος κλιμακοστασίου παρατηρούνται δομικοί αρμοί και διαφοροποιήσεις στα υλικά και τον τρόπο δόμησης, βάσει των οποίων εντοπίζονται τμήματα του κλιμακοστασίου της Α' φάσης της βασιλικής, τα οποία ενσωματώθηκαν μετά την κατάρρευσή του στο κτίσμα που το αντικατέστησε. Το αρχικό κλιμακοστάσιο βρισκόταν στην ίδια θέση με το υπάρχον, καταλάμβανε όμως μικρότερη έκταση. Το μήκος του ήταν ίσο με το εύρος του νάρθηκα και η είσοδός του γινόταν από τα δυτικά μέσω μιας δυτικής στοάς ή εξωνάρθηκα, ίχνη του οποίου εντοπίστηκαν στον χώρο δυτικά του ναού. Το περιορισμένο μήκος του και η ύπαρξη φωτιστικών ανοιγμάτων στα εναπομείναντα τμήματα του κλιμακοστασίου της Α' φάσης καθιστούν αδύνατη την ύπαρξη κτιστής κλίμακας ή κεκλιμένων επιπέδων στο εσωτερικό του και οδηγούν μάλλον στην αποδοχή της υπόθεσης ότι η πρόσβαση στα υπερώα του ναού γινόταν μέσω ξύλινης κλίμακας.

Όσον αφορά το κλιμακοστάσιο της βασιλικής, αν και τα στοιχεία που εντοπίστηκαν ήταν αρκετά για την αποκατάστασή του με ανακτίσεις των κεκλιμένων θολωτών διαδρόμων της βυζαντινής Β' φάσης, θεωρήθηκε ότι ανάλογη επέμβαση θα ήταν εις βάρος των αρχιτεκτονικών καταλοίπων του μικρότερου παλαιοχριστιανικού προσκτίσματος. Έτσι για την αποκατάσταση της λειτουργίας του κατασκευάστηκε μεταλλική κοχλιωτή, ελαφριάς μορφής, σκάλα, που τοποθετήθηκε στον κενό χώρο στο νοτιοδυτικό τμήμα των ερειπίων. Η σκάλα αυτή αποκαθιστά την αρχική λειτουργία του προσκτίσματος για την πρόσβαση από και προς τα υπερώα (εικ. 17), χωρίς να παρεμβαίνει ωστόσο στην ανάγνωση όλων των στοιχείων των διαφόρων φάσεών του, που συντηρήθηκαν και διατηρήθηκαν εμφανή τόσο στις εξωτερικές όσο και στις εσωτερικές τοιχοποιίες του, αφήνοντας στο κτίριο την ερειπιώδη γοητεία με την οποία μας παραδόθηκε κατά το πέρασμα από τη μεταβυζαντινή στη νεότερη ιστορία του.

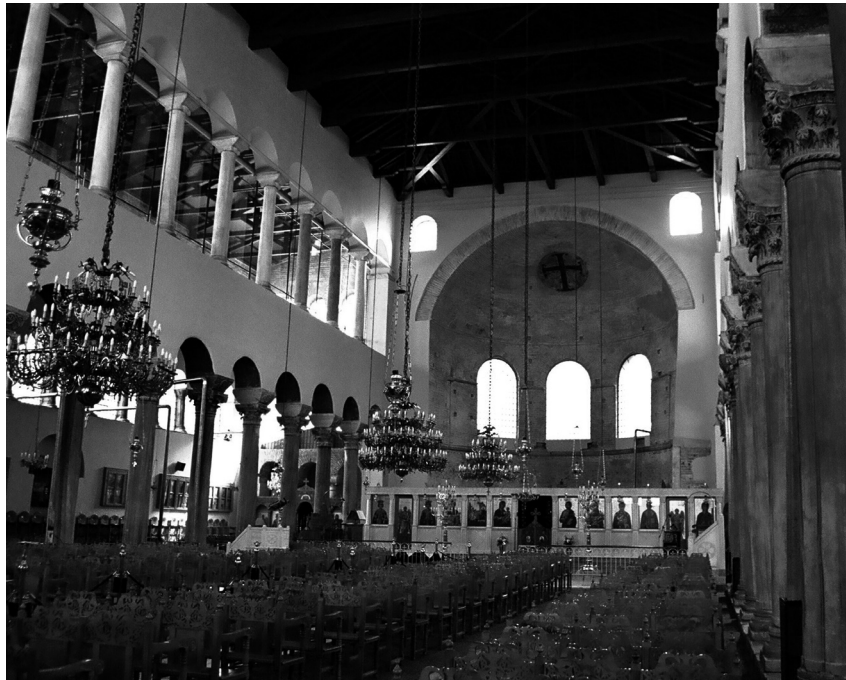
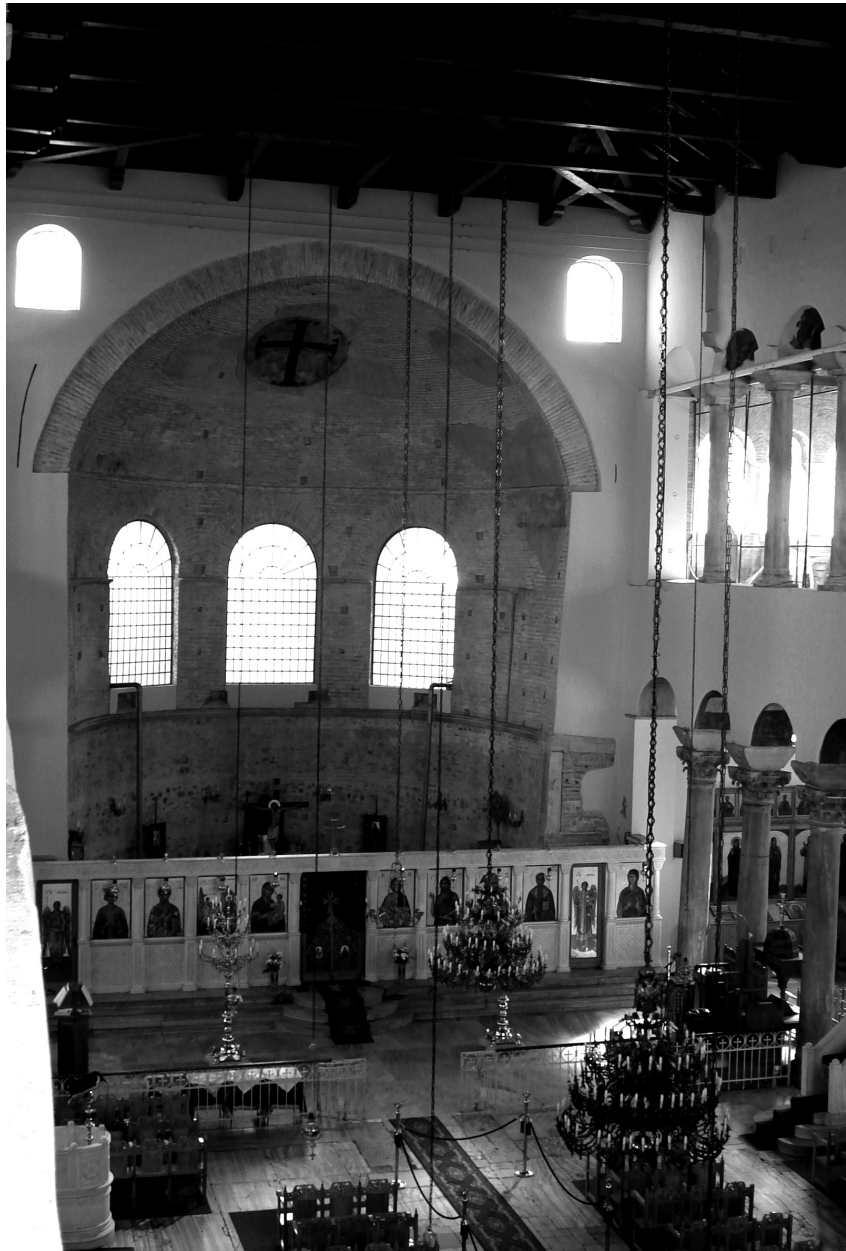
14. Άποψη του εσωτερικού της βασιλικής μετά τις εργασίες στερέωσης-αποκατάστασης.

15. Άποψη του εσωτερικού της βασιλικής μετά τις εργασίες στερέωσης-αποκατάστασης.

Κρίνοντας ότι για καθαρά επιστημονικούς λόγους ήταν σκόπιμο ορισμένες τοιχοποιίες, με κυριότερη εκείνη της κόγχης του ιερού βήματος, να μείνουν ανεπίχριστες, αλλά αναγνωρίζοντας ότι οι εμφανείς τοιχοποιίες θα μπορούσαν να αποσπάσουν την προσοχή του επισκέπτη από τον μαρμάρινο και ψηφιδωτό διάκοσμο, επιχειρήθηκε ορισμένα σημεία της βασιλικής να μείνουν μεν ανεπίχριστα, να διατηρηθεί δε η άτονη χρωματική ομοιομορφία που τους δίνουν τα υπολείμματα του απομακρυνθέντος επιχρίσματος (εικ. 14–15).

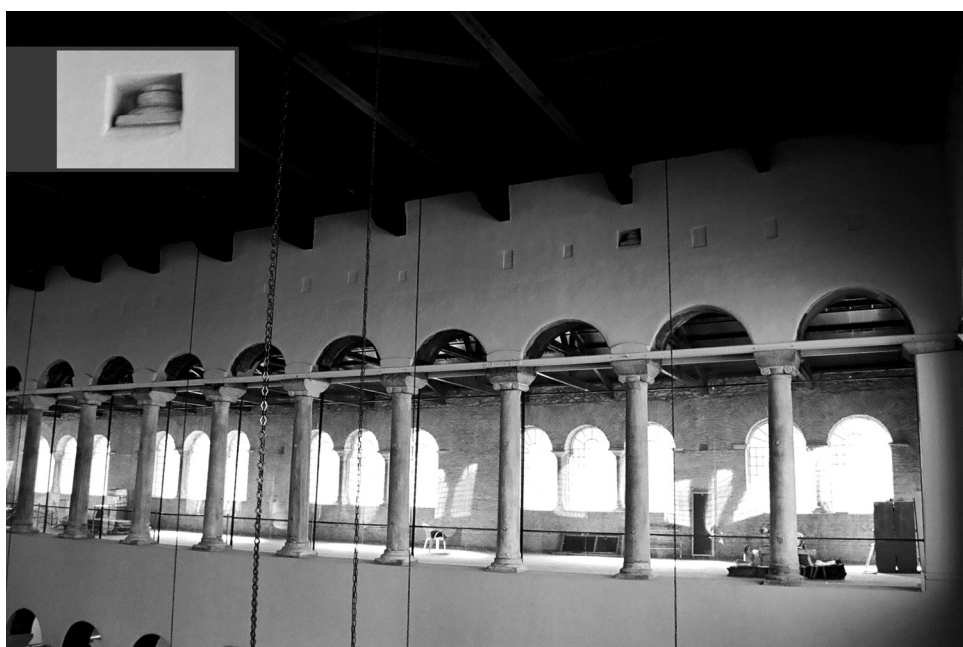
**16. Άποψη της τοξοστοιχίας του νοτίου υπερώου μετά τις εργασίες στερέωσης-αποκατάστασης. Διακρίνεται η μαρμάρινη βάση του αμφικίονα του δυτικού δίλοβου παραθύρου της νότιας τοιχοποιίας του φωταγωγού του κεντρικού κλίτους.**

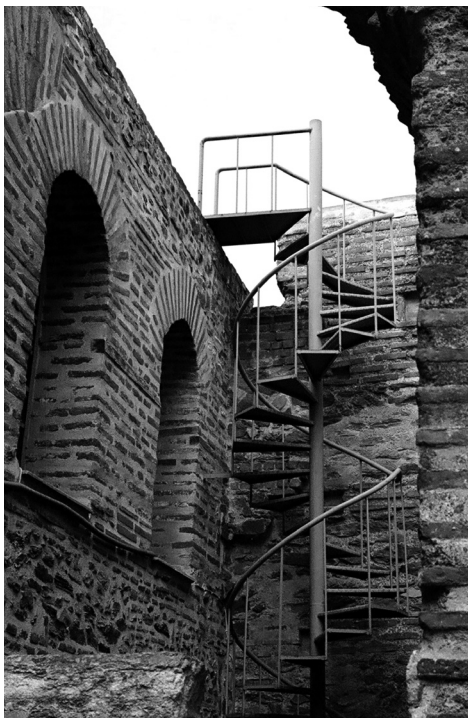
17. Μερική άποψη του κλιμακοστασίου μετά τις εργασίες αποκατάστασης.

τοιχών, τα κατάλοιπα των οποίων ανακτίσθηκαν τοπικά έως το επίπεδο του δαπέδου της. Με τον τρόπο αυτό γίνεται κατανοητή η διαμόρφωσή της και αποκαθίσταται νοητά η σύνδεση του κλιμακοστασίου της Β' φάσης με το βόρειο κλίτος της βασιλικής, καθώς από την κατάρρευση της βόρειας στοάς και μέχρι σήμερα το κλιμακοστάσιο αντιμετωπιζόταν ως ανεξάρτητο εξωτερικό πρόσκτισμα και όχι ως αναπόσπαστο τμήμα του κτιρίου.

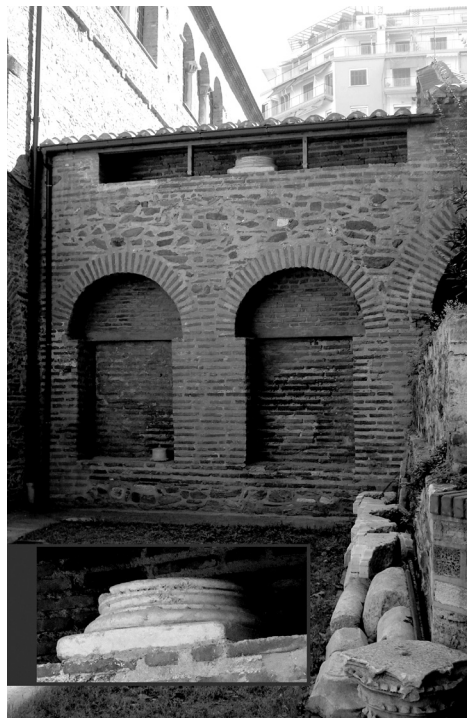
18. Άποψη της δυτικής τοιχοποιίας του νότιου προπύλου μετά τις εργασίες στερέωσης-αποκατάστασης.
