Αποκατάσταση Ι. Ν. Αγίου Δημητρίου Μαυρίλου Φθιώτιδας

The Conservation of St Demetrios in Mavrilo, Fthiotis.

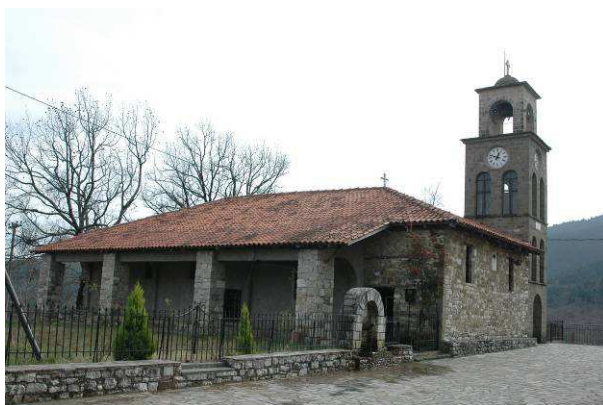
εικ.1 Ι. Ν. Αγίου Δημητρίου, Μαυρίλο. Άποψη από τα βορειοδυτικά.

Ο ενοριακός ναός του Αγίου Δημητρίου, κτίσμα του 18ου αιώνα (Εικ 1-2), βρίσκεται στο κέντρο του χωριού Μαυρίλο του Νομού Φθιώτιδας και έχει χαρακτηριστεί ιστορικό διατηρητέο μνημείο από το Φεβρουάριο του 2002 (Υ.Α. ΥΠΠΟ/ΓΔΑ/ΑΡΧ/Β1/Φ32/ΚΗΡ/64207/2114 π.ε./24-1-2002, Φ.Ε.Κ. 136/Β/8-2-2002). Το Μαυρίλο είναι ένα ορεινό χωριό, σε υψόμετρο 860μ., 70χλμ βορειοανατολικά της Λαμίας και περιλαμβάνει περίπου 100 σπίτια, τα οποία κατοικούνται ως επί το πλείστον τους θερινούς μήνες. Η μελέτη για την αποκατάσταση του ναού εκπονήθηκε μετά από ανάθεση του τότε Δήμου Αγίου Γεωργίου Φθιώτιδας, που συγχωνεύτηκε αργότερα στο Δήμο Σπερχειάδας-Μακρακώμης, σε συνεργασία με την 24^η Εφορεία Βυζαντινών Αρχαιοτήτων.

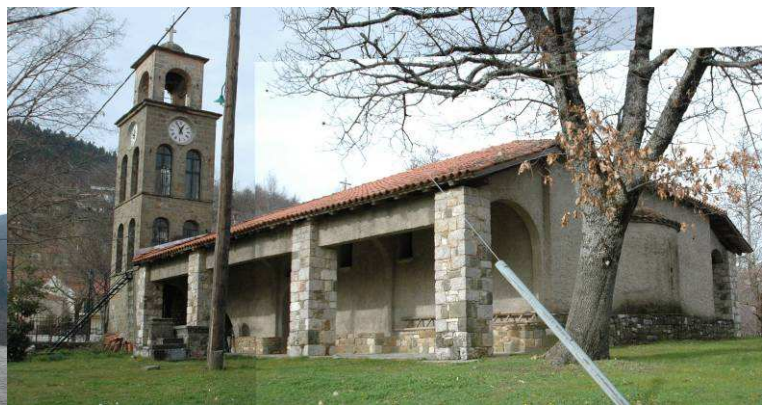
εικ.2 Ι. Ν. Αγίου Δημητρίου, Μαυρίλο. Άποψη από τα νοτιοανατολικά.

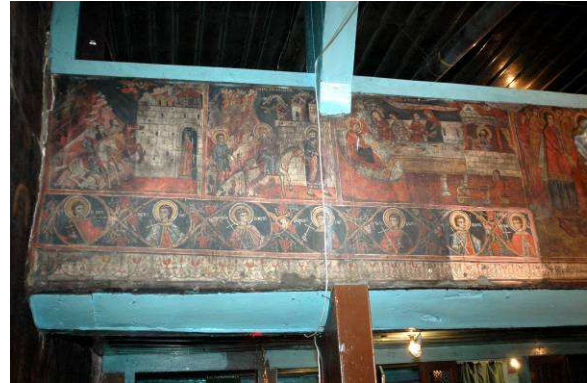
εικ.8 I. N. Αγίου Δημητρίου, Μαυρίλο. Όψη του τοιχογραφημένου στηθαίου του γυναικωνίτη.

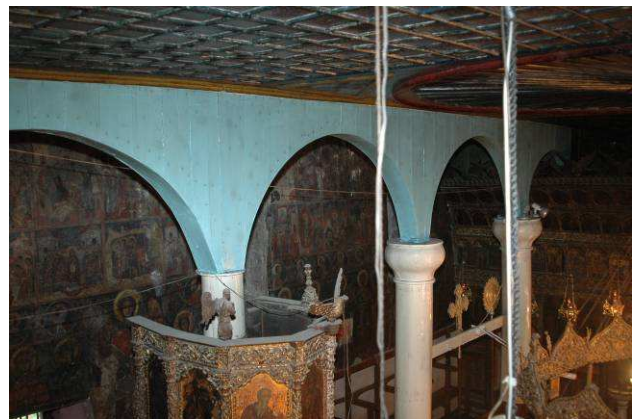
εικ.10 I. N. Αγίου Δημητρίου, Μαυρίλο. Άποψη του εσωτερικού του ναού.

Στον κυρίως ναό δύο τοξοστοιχίες τεσσάρων τόξων (Εικ 10) συνδέουν τους έξι κίονες που ανακρατούν την οροφή. Πέντε από αυτούς φέρουν ξύλινη επένδυση, ενώ στον τελευταίο αναρτάται ο ξυλόγλυπτος, επιχρυσωμένος και γραπτός, άμβωνας. Όλα τα στοιχεία, τόξα και επενδύσεις, είναι διακοσμητικά, αφού ο βασικός φέρων του κτηρίου οργανισμός είναι οι πεσσοί στο εσωτερικό των επενδύσεων, οι οποίοι στηρίζουν τους ξύλινους δοκούς, που τρέχουν κατά μήκος των κλιτών.

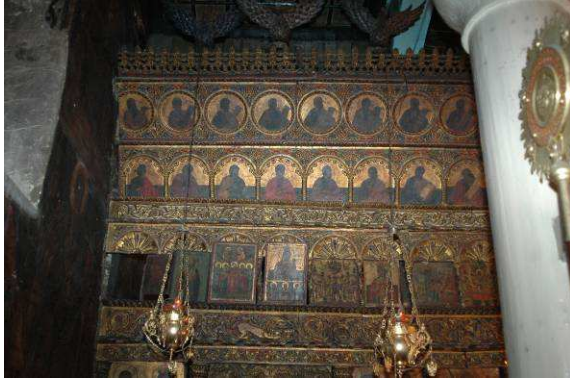
εικ.11 Ι. Ν. Αγίου Δημητρίου, Μαυρίλο. Το τέμπλο.

Το ιερό βήμα κατέχει το ανατολικό τμήμα του ναού και χωρίζεται από τον κυρίως ναό με περίτεχνο ξυλόγλυπτο επιχρυσωμένο τέμπλο (Εικ 11). Στα ανατολικά προβάλλει η αψίδα που είναι αβαθής, ημικυκλική εσωτερικά και φθάνει έως το δάπεδο. Δύο ακόμη πολύ μικρότερες κόγχες, ανοιγμένες στο

Μεγάλο ενδιαφέρον παρουσιάζει ο ξυλόγλυπτος διάκοσμος του ναού. Άμβωνας, δεσποτικός θρόνος, προσκυνητάρι, χορός και κυρίως το επιχρυσωμένο τέμπλο, «ετελειόθη» το 1735 από τον ιερέα Κωνσταντίνο που εργάστηκε στις τοιχογραφίες, ανήκουν στην αρχική φάση του ναού. Στο ναό σώζονται επίσης δύο αναλόγια με διάκοσμο από σιντέφι, του 1745.

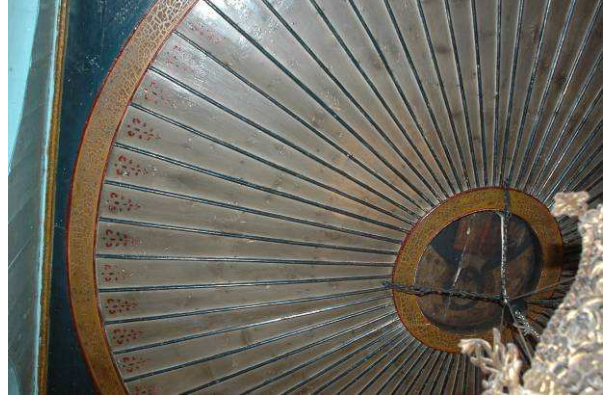
εικ.12 Ι. Ν. Αγίου Δημητρίου, Μαυρίλο. Το διακοσμημένο ταβάνι.

Οι επιφάνειες του κυρίου ναού και του βήματος από το ύψος των στασιδίων μέχρι την οροφή είναι καλυμμένες με τοιχογραφίες αξιόλογης για την εποχή τέχνης. (Εικ 9) Τοιχογραφημένο είναι επίσης το στηθαίο που χωρίζει το γυναικωνίτη από τον κυρίως ναό (Εικ 8). Μεταγενέστερες τοιχογραφίες, με απλά γεωμετρικά σχέδια, καλύπτουν τέλος τους τοίχους του νάρθηκα. Η οροφή καλύπτεται σε όλη την έκταση του ναού από ξύλινο ταμπλαδωτό ταβάνι (Εικ 12).

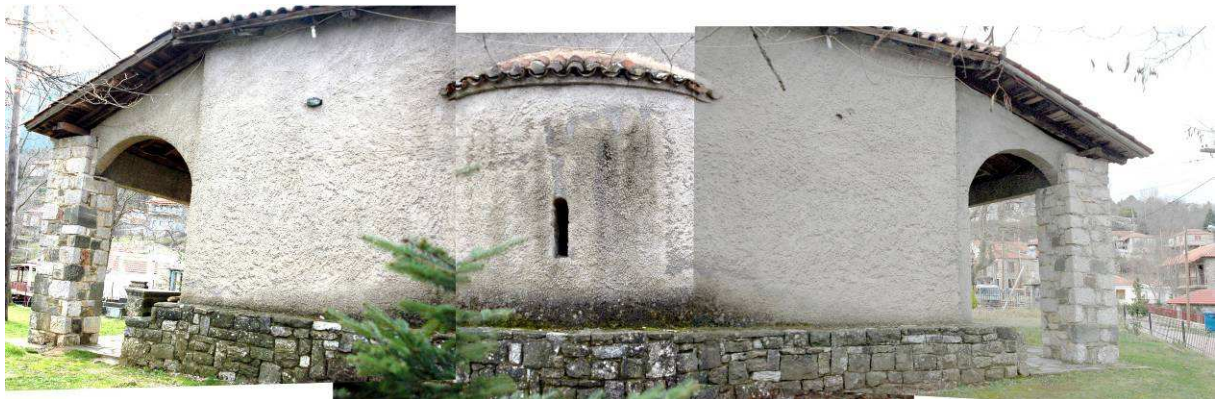
Εικ 17. Ανατολική Όψη του ναού. Διακρίνεται η τσιμεντοκονία που καλύπτει τους τοίχους.

Εξωτερικά ο ναός είναι καλυμμένος με πεταχτή τσιμεντοκονία κατά τις τρεις τουλάχιστον πλευρές, που δεν επιτρέπει να φανεί η τοιχοποιία του (Εικ 17). Για το λόγο αυτό το άρθρο της Τυρέλλη-Βαρουόδη του 1982 αποβαίνει χρήσιμο, γιατί έχει γραφτεί πριν τις εκτεταμένες επεμβάσεις. Περιμετρικά του ναού υπάρχει κτιστό έδρανο, το οποίο δεν έχει παντού την ίδια μορφή. Διακρίνεται μόνο η τοιχοποιία της δυτικής όψης που είναι από ημιπελεκητή αργολιθοδομή. Ελάχιστο μόνο μέρος της αρχικής δομής διακρίνεται σε τμήμα του βορείου τοίχου, το οποίο δεν έχει καλυφθεί με τσιμεντοκονία. Φαίνεται ότι η αρχική μορφή των τοίχων ήταν αμελής αργολιθοδομή με μεγάλη χρήση

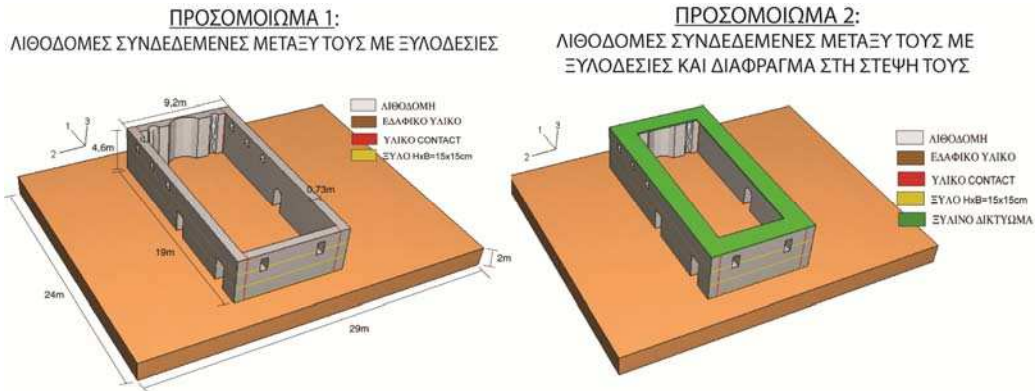
Για τον προσδιορισμό των απαιτούμενων μέτρων στερέωσης – ενίσχυσης μετά την καθαίρεση των στεγάστρων και των οπλισμένων μανδύων έγιναν επιλύσεις με το πρόγραμμα χωρικών πεπερασμένων στοιχείων ABAQUS με στοιχεία C3D4: A 4-node linear tetrahedron. Διερευνώνται τα ακόλουθα τέσσερα προσομοιώματα (Εικ. 21, Εικ. 22).

Εικ.21: Γεωμετρικά στοιχεία και υλικά προσομοιωμάτων 1 και 2

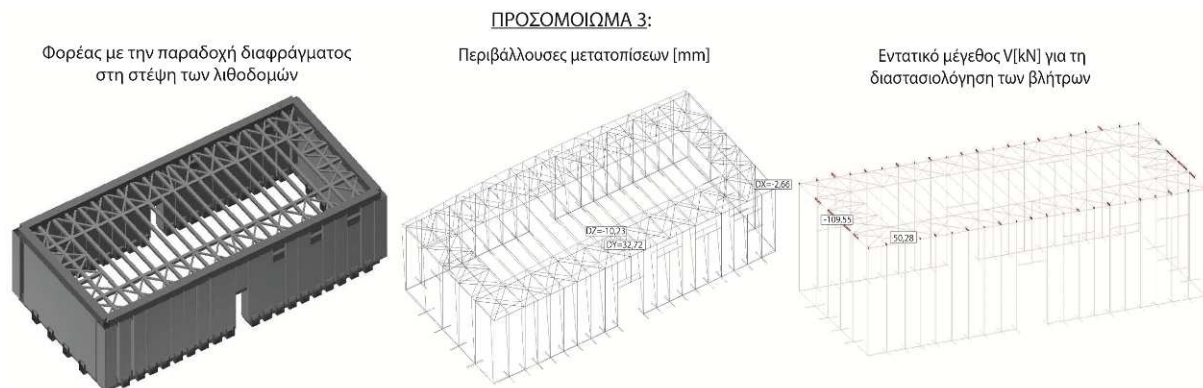
Η διαστασιολόγηση του διαφράγματος στη στέψη των λιθοδομών πραγματοποιήθηκε σύμφωνα με τις επιλύσεις των FEM όπου οι αναπτυσσόμενες μετατοπίσεις στη στέψη των λιθοδομών με το διάφραγμα θα πρέπει να περιορίζονται στα 40mm περίπου. Αρχικά ελέγχθηκε ο φορέας χωρίς σύνδεση στη στέψη του (προσομοίωμα 1) (Εικ. 26). Στην περίπτωση αυτή οι παραμορφώσεις στη στέψη των λιθοδομών είναι της τάξης των 104,19mm. Ακολούθως ελέγχθηκε ο φορέας με την παραδοχή ότι οι ελκυστήρες των ζευκτών συνδέουν τις αντιδιαμετρικές λιθοδομές μεταξύ τους (προσομοίωμα 2) (Εικ. 26). Στην περίπτωση αυτή οι παραμορφώσεις στη στέψη των λιθοδομών είναι της τάξης των 66,28mm. Τέλος ελέγχθηκε ο φορέας με την παραδοχή ότι οι ελκυστήρες των ζευκτών συνδέουν τις αντιδιαμετρικές λιθοδομές μεταξύ τους και παράλληλα με τις λιθοδομές δημιουργείται οριζόντιο δίκτυωμα με την τοποθέτηση δοκών σε χιαστί διάταξη (προσομοίωμα 3) (Εικ. 27). Στην περίπτωση αυτή οι παραμορφώσεις στη στέψη των λιθοδομών είναι της τάξης των 32,72mm, με αποτέλεσμα το δίκτυωμα που δημιουργείται να ικανοποιεί πλήρως τις απαιτήσεις του διαφράγματος.

Εικ.27: Διαστασιολόγηση διαφράγματος - Φορέας προσομοιώματος 3

Στην επίλυση με το διάφραγμα υπολογίζονται τα εντατικά μεγέθη όλων των μελών και διαστασιολογούνται οι απαιτούμενες διατομές για ποιότητα ξυλείας C24. Οι κόμβοι του δικτύματος διαμορφώνονται με ελάσματα και ήλους. Η διατμητική δύναμη στήριξης του δικτύματος παραλαμβάνεται από βλήτρα Φ18mm/0,5m, ποιότητας ανοξείδωτου χάλυβα AISI316.
