Η αποκατάσταση της ιπποτικής οπλοθήκης De Milly στη μεσαιωνική πόλη της Ρόδου

Α. ΑΝΑΛΥΣΗ ΤΗΣ ΟΙΚΟΔΟΜΙΚΗΣ ΙΣΤΟΡΙΑΣ ΚΑΙ ΤΗΣ ΠΟΛΕΟΔΟΜΙΚΗΣ ΕΝΤΑΣΗΣ ΤΟΥ ΜΝΗΜΕΙΟΥ. ΣΥΓΧΡΟΝΕΣ ΕΠΕΜΒΑΣΕΙΣ ΚΑΙ ΓΕΝΙΚΕΣ ΑΡΧΕΣ ΑΠΟΚΑΤΑΣΤΑΣΗΣ

Β. ΑΠΟΤΙΜΗΣΗ ΤΩΝ ΒΛΑΒΩΝ – ΣΤΑΤΙΚΗ ΚΑΙ ΣΕΙΣΜΙΚΗ ΜΕΛΕΤΗ ΑΠΟΚΑΤΑΣΤΑΣΗΣ

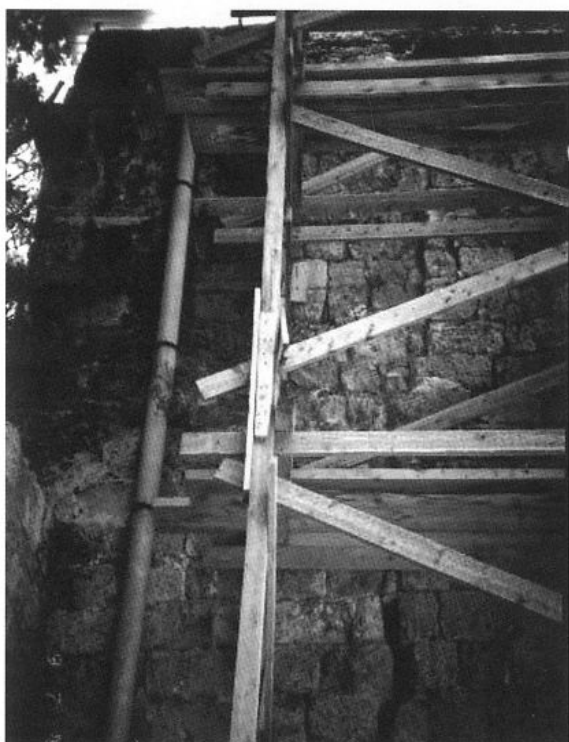
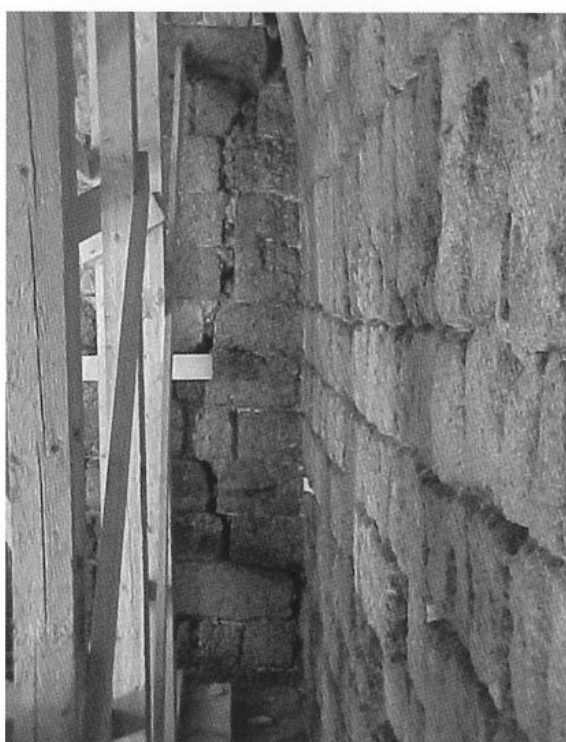
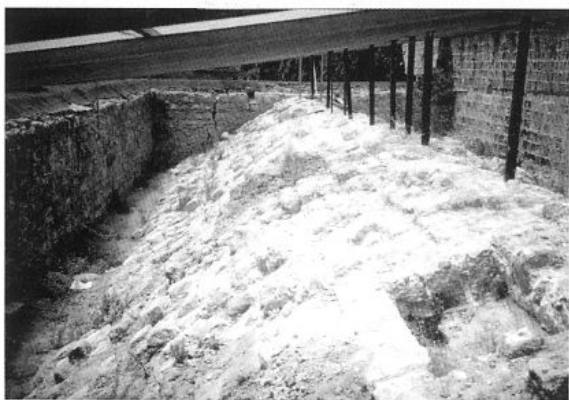
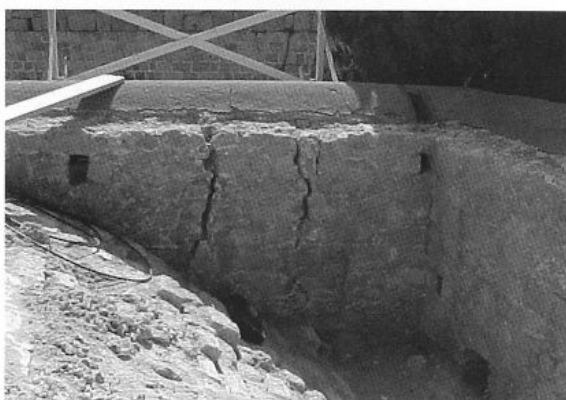
Μεσαιωνική πόλη Ρόδου. Γενική άποψη του «θόλαρου» (α, β). Εμφανείς ρηγματώσεις στον ανατολικό τοίχο (γ), εσωτερικά (δ) και στο επίπεδο του θόλου (ε, στ).

Στήριξη θόλου – Αποκόλληση νότιου τοίχου – Ρηγματώσεις (πίν. 200α, 200β, 200γ, 200δ, 200ε, 200στ)

Η ανεπαρκής ανάπτυξη μηχανισμού μεταφοράς ωθήσεων από το θόλο προς τον εξωτερικό (νότιο) τοίχο και η συνακόλουθη ανάπτυξη εφελκυστικών τάσεων στο σώμα του θόλου έχουν προκαλέσει την αποκόλληση του νοτίου τοίχου και την απόκλιση από την κατακόρυφο κατά 4-6 cm Παράλληλα παρατηρούνται ρηγματώσεις εύρους έως 8 εκ. στους εγκάρσιους (ανατολικό και δυτικό) τοίχους, και ειδικότερα στο σημείο συναρμογής αυτών με το νότιο τοίχο, οι οποίες αναπτύσσονται καθ' ύψος, υπερβαίνοντας το επίπεδο του θόλου. Απόρροια του μηχανισμού αυτού είναι και η ανάπτυξη εφελκυστικών τάσεων και η συνακόλουθη εμφάνιση ρηγματώσεων σε συγκεκριμένες θέσεις κατά τη διαμήκη έννοια του θόλου, τόσο στην άνω όσο και στην κάτω ίνα. Ο νότιος τοίχος, συνεπώς, αποτελεί πρακτικά έναν πρόβολο από λιθοδομή, ο οποίος εμφανίζεται ιδιαίτερα ασθενής έναντι σεισμικής ώθησης κάθετα προς το επίπεδό του, καθώς αντιστέκεται στις αδρανειακές δυνάμεις όχι τόσο με τη (σχετικά μικρή) καμπτική αντοχή της βάσης του, αλλά κυρίως με το ίδιο βάρος του, το οποίο είναι σημαντικό λόγω του περίπου 2 μ. πλάτους του. Δεδομένου ότι η διεύθυνση της σεισμικής δράσης είναι τυχαυματική, το φέρον σύστημα των τριών τοίχων έχει αναπόφευκτα καταπονηθεί στο παρελθόν και εντός επιπέδου. Εντούτοις δεν παρατηρούνται μορφές αστοχίας (διατμητικής, καμπτικής ή ολίσθησης) εξαιτίας της σημαντικά μεγαλύτερης αντίστασης των τοίχων εντός επιπέδου μέσω της λειτουργίας δίσκου. Η περίπτωση όμως απώλειας της στατικής ισορροπίας του θόλου ως στερεού σώματος, λόγω της απόκλισης από την κατακόρυφο του φέροντος νότιου τοίχου, θα πρέπει επίσης να εξεταστεί.

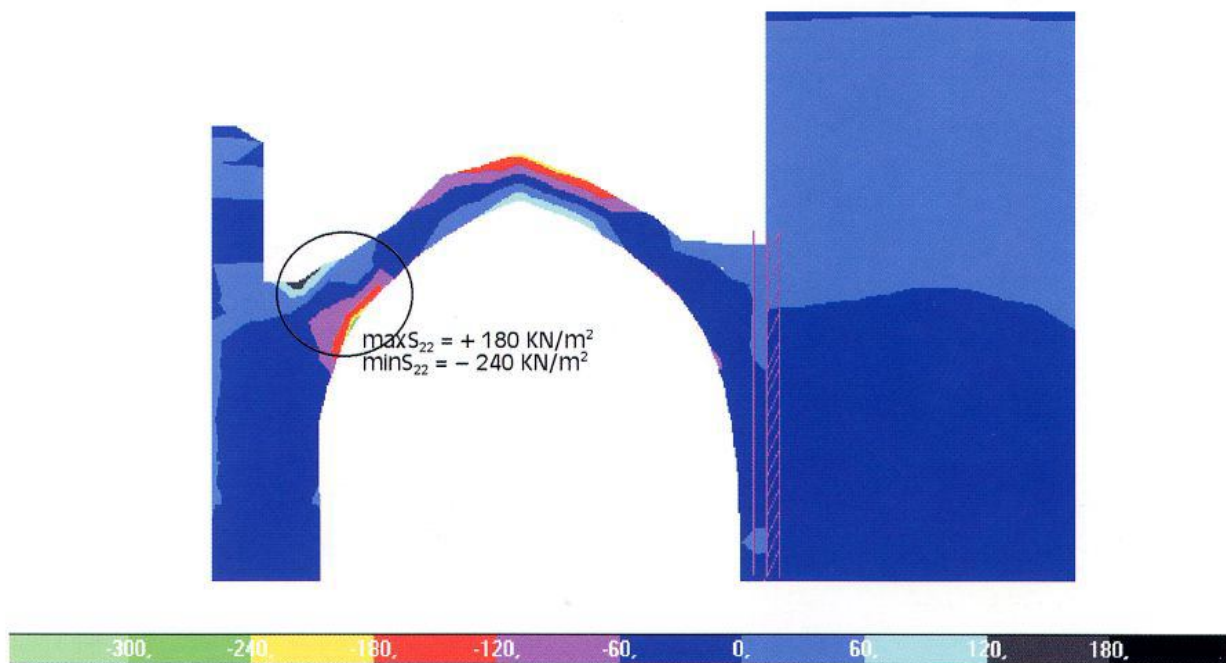
Αναπτυσσόμενες οριζόντιες τάσεις (KN/m^2) υπό κατακόρυφα φορτία και διαφορική καθίζηση, πριν (επάνω) και μετά (κάτω) την κατασκευή των αντηρίδων. Παρατηρείται μείωση των εφελκυστικών τάσεων κατά 80% και των θλιπτικών τάσεων κατά 62%.

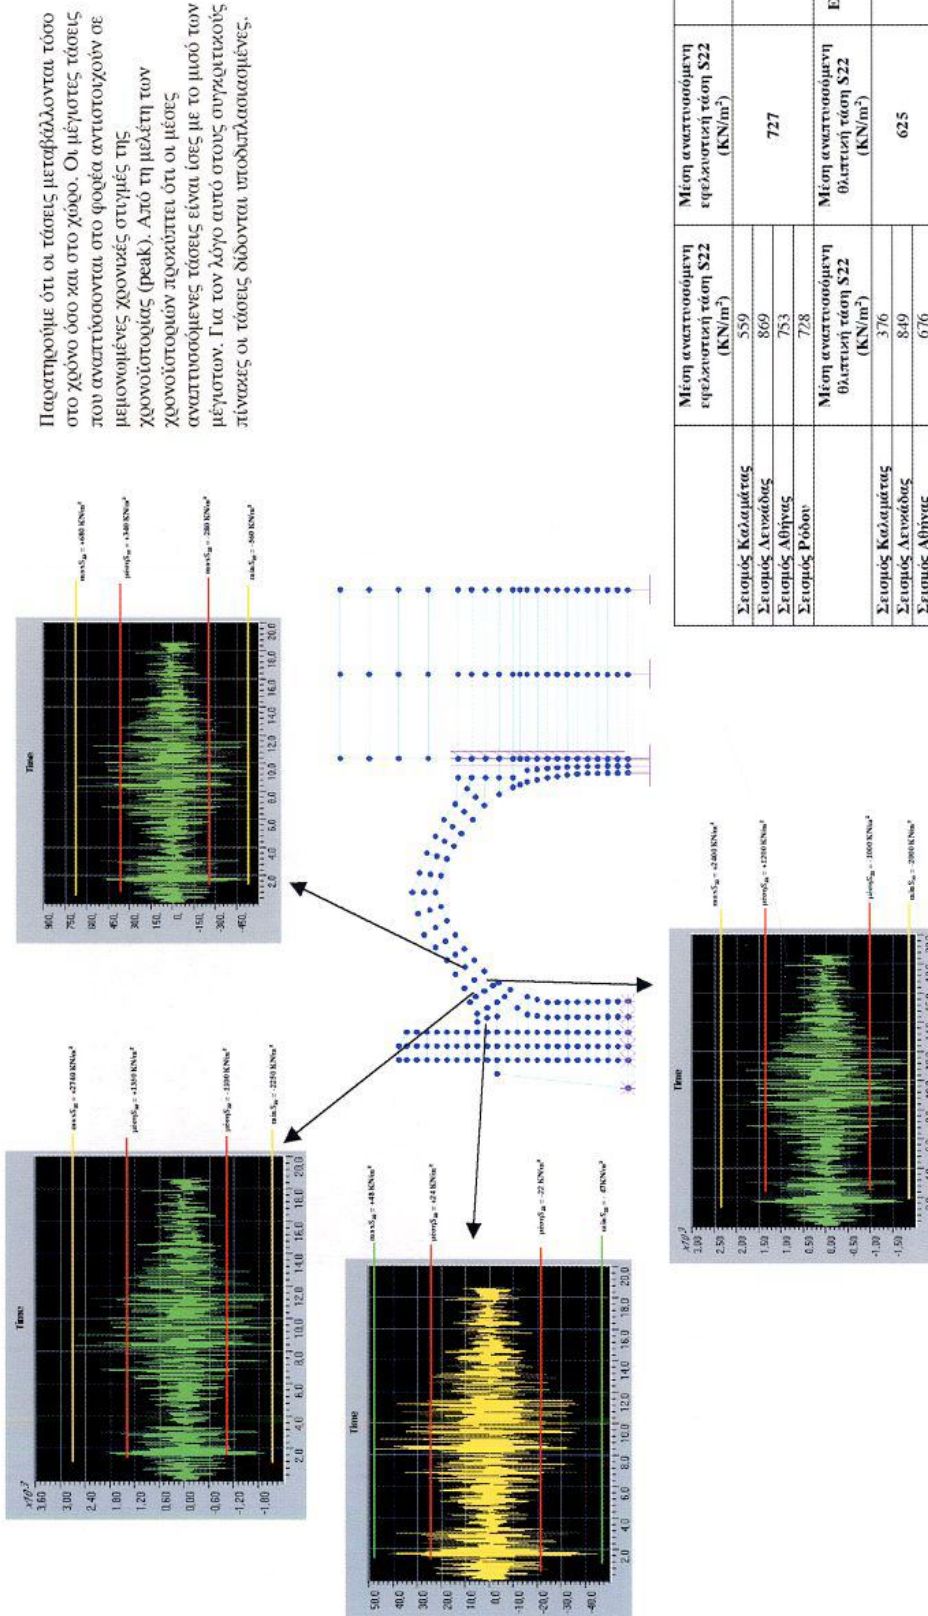
Παρατηρούμε ότι οι τάσεις μεταβάλλονται τόσο στο χρόνο όσο και στο χώρο. Οι μέγιστες τάσεις που αναπτύσσονται στο φορέα αντιστοιχούν σε μεμονωμένες χρονικές στιγμές της χρονολοστοίας (peak). Από τη μελέτη των χρονολοστοριών προκύπτει ότι οι μέσες αναπτυσσόμενες τάσεις είναι ίσες με το μισό των μεγίστων. Για τον λόγο αυτό στους συρραγματοίους πύναξες οι τάσεις δίδονται υποδιπλασιασμένες.

Μεταβολή των αναπτυσσόμενων οριζόντιων τάσεων στον χρόνο σε διάφορες θέσεις του φορέα για τον σεισμό της Ρόδου.

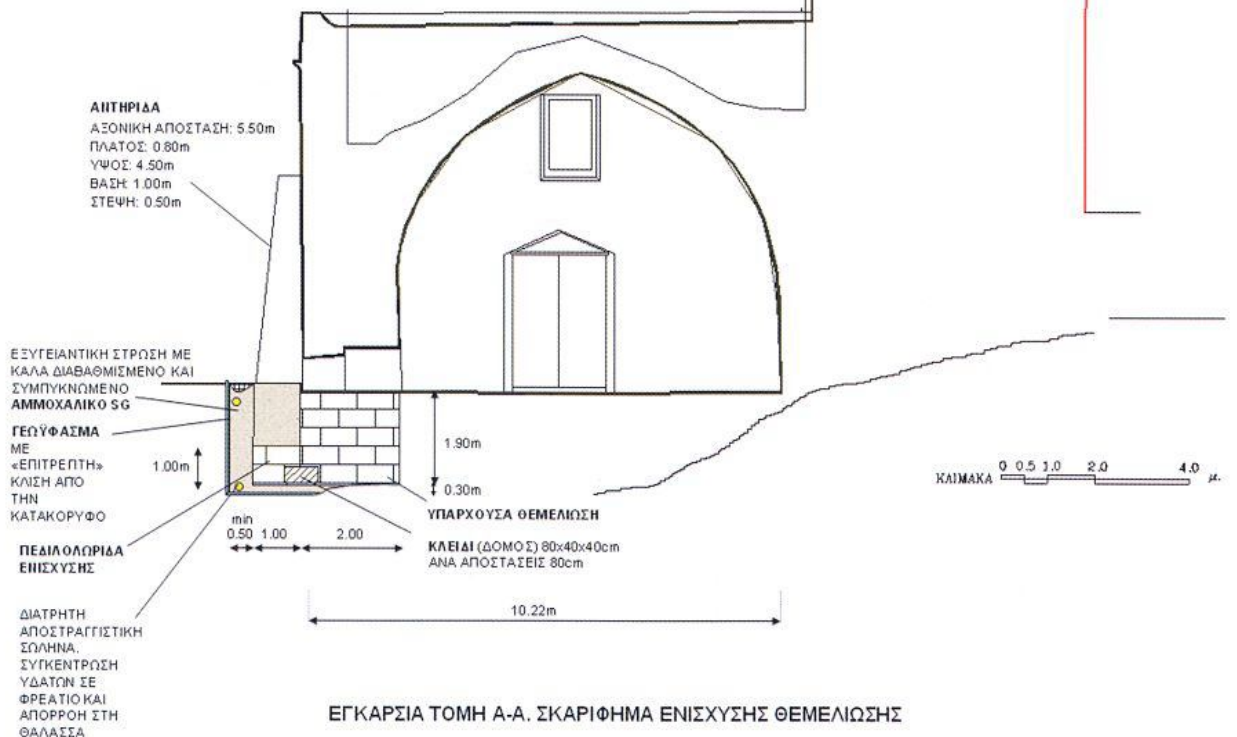
β) Εγκάρσια τομή. Προτάσεις ενίσχυσης της θεμελίωσης.
