THE RESTORATION OF THE KNIGHTS' HOSPICE OF ST. CATHERINE IN THE MEDIEVAL CITY OF RHODES

Th. Anapolitanos, A.M.Kasdagli, K. Manousou-Della
4th Ephorate of Byzantine Antiquities in the Dodecanese

The present paper deals with the theoretical aspects of the restoration project of the Knights' Hospice of St. Catherine in the Medieval City of Rhodes, as well as with the phases the project has undergone.

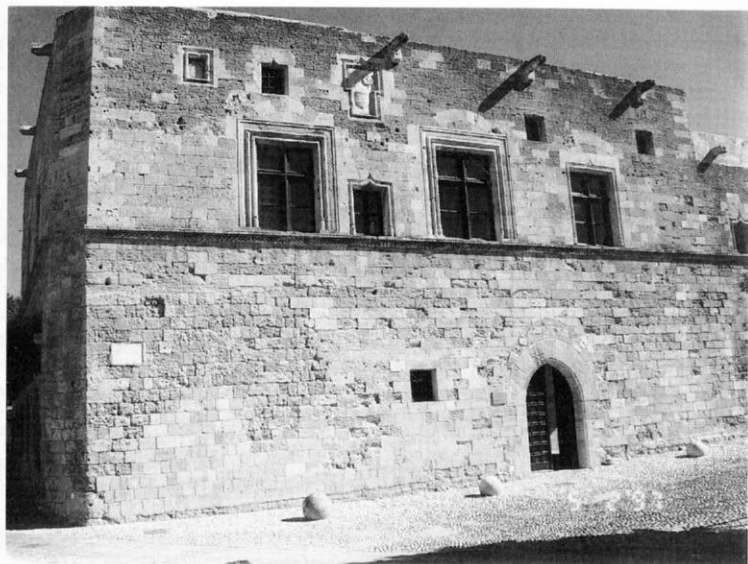
Εικ. 1: Η δυτική όψη του Ξενώνα

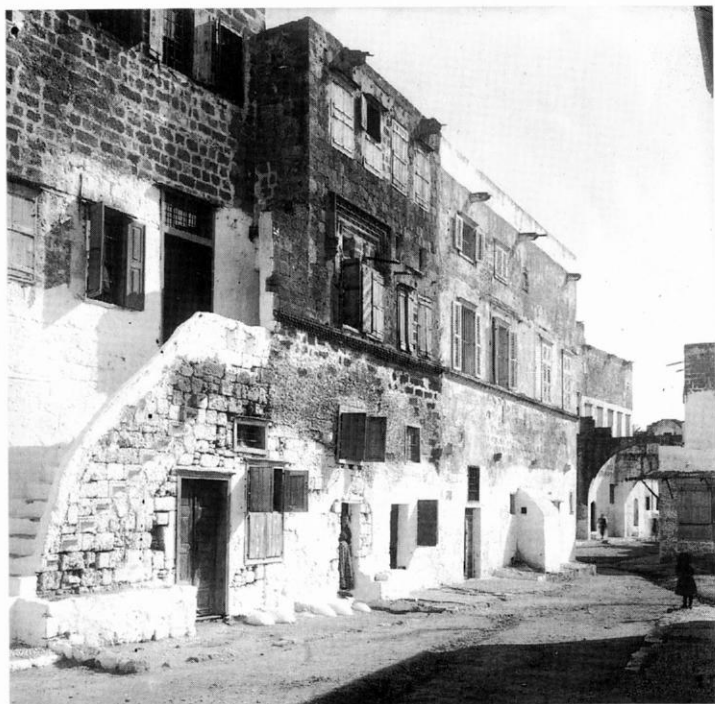
Εικ. 7: Αποψη του Ξενώνα πριν τους βομβαρδισμούς (Gerola 1927)

Κατά την Ιταλοκρατία έχουμε πληροφορίες από τον G. Gerola το 1914 (Εικ. 7). Ο ίδιος φωτογράφησε το κτίριο πριν και μετά τις εργασίες αποκατάστασης των παραθύρων του ορόφου της Β και Δ όψης το 1927, που περιγράφονται από τον Α. Μαιυγι στο τεύχος του περιοδικού Clara Rhodos του 1928.

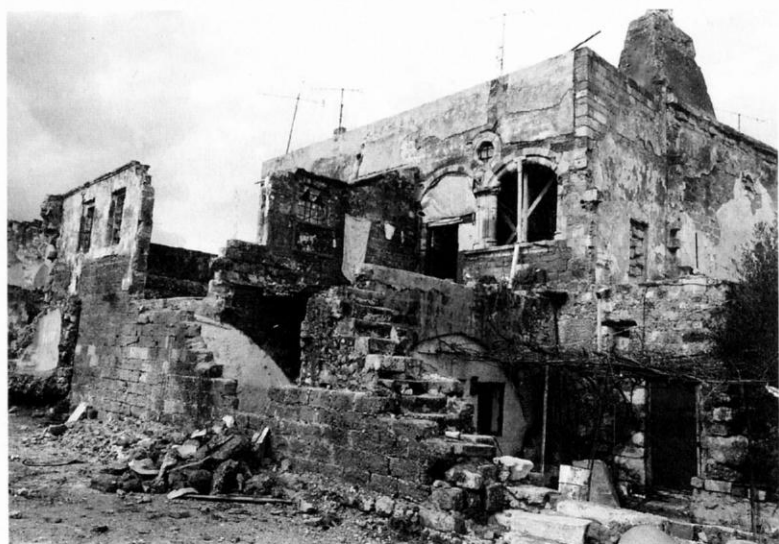
Εικ. 9: Αποψη του ΝΑ τμήματος του ξενωνα στο τέλος του 1985

Εκδηλώνονται οι πρώτες καταρρεύσεις τμημάτων λιθοδομών στην ΝΑ πλευρά του κτιρίου. Λαμβάνονται επείγοντα σωστικά μέτρα, (Εικ. 9) υποστηλώσεις-αντιστηρίξεις για την εξασφάλιση του κτιρίου μέχρι την οριστική αποκατάστασή του. Αμέσως τα επικίνδυνα τμήματα του ορόφου εκκενώνονται. Οι δυνατότητες όμως για άμεση συνολική επέμβαση είναι περιορισμένες δεδομένου ότι στο κτίριο κατοικούν 16 οικογένειες, οι περισσότερες πάνω από 30 χρόνια.

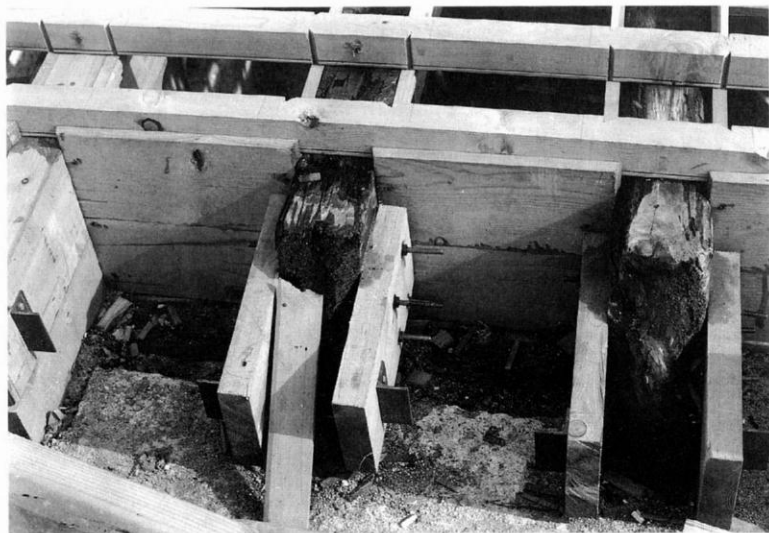
Εικ. 10: Λεπτομέρεια της στερέωσης των μεσαιωνικών οροφών

Προχωρεί η β' φάση επέμβασης στο μνημείο μετά την ολοκλήρωση των σχετικών μελετών. Επιχειρείται η αποκατάσταση του κτιρίου στη στάθμη των δωματίων με συντήρηση των ξύλινων ιπποτικών φερόντων στοιχείων και οροφών και παράλληλη περιδέρση του κτιρίου στη στάθμη της επίστεψης. Σημαντικότερη επέμβαση ήταν η πάκτωση των ξύλινων δοκαριών σε αφανή περιμετρικά διαζώματα από οπλισμένο σκυρόδεμα. Τα σαθρά ξύλα αντικαθιστούνται με νέα υγιή από κέδρο (παραδοσιακό "κατράνι").
