ΑΝΤΙΜΕΤΩΠΙΣΗ ΜΕΓΑΛΩΝ ΑΝΟΙΓΜΑΤΩΝ
ΣΤΗΝ ΑΠΟΚΑΤΑΣΤΑΣΗ ΜΝΗΜΕΙΩΝ
ΤΟ ΠΑΡΑΔΕΙΓΜΑ ΤΩΝ ΣΤΡΑΤΩΝΩΝ ΤΟΥ ΟΘΩΝΑ
ΣΤΟ ΚΑΣΤΡΟ ΤΗΣ ΛΑΜΙΑΣ

ΓΙΩΡΓΟΣ ΝΤΕΛΛΑΣ
Αρχιτέκτων

ΣΤΡΑΤΩΝΕΣ ΤΟΥ ΟΘΩΝΑ ΣΤΟ ΚΑΣΤΡΟ ΤΗΣ ΛΑΜΙΑΣ¹

Πρόταση αποκατάστασης των στρατώνων στο κάστρο και μετατροπή σε μουσείο

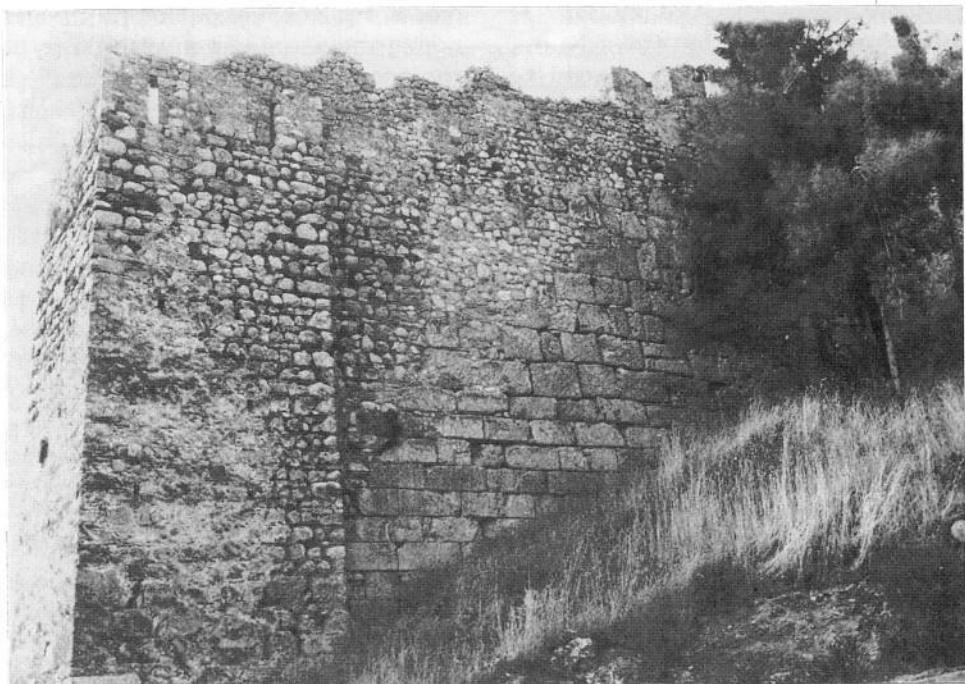
Εικ. 1. Άποψη ΝΑ γωνίας των τειχών του κάστρου Λαμίας (ΟΑ 37Α).

ριόδου της Τουρκοκρατίας (Εικ. 1). Η σημερινή μορφή της κεντρικής πύλης έχει τη μορφολογία της περιόδου της Τουρκοκρατίας²² (Εικ. 2). Οι χαλκογραφίες των αρχών του 19ου αι.²³ (Εικ. 3)

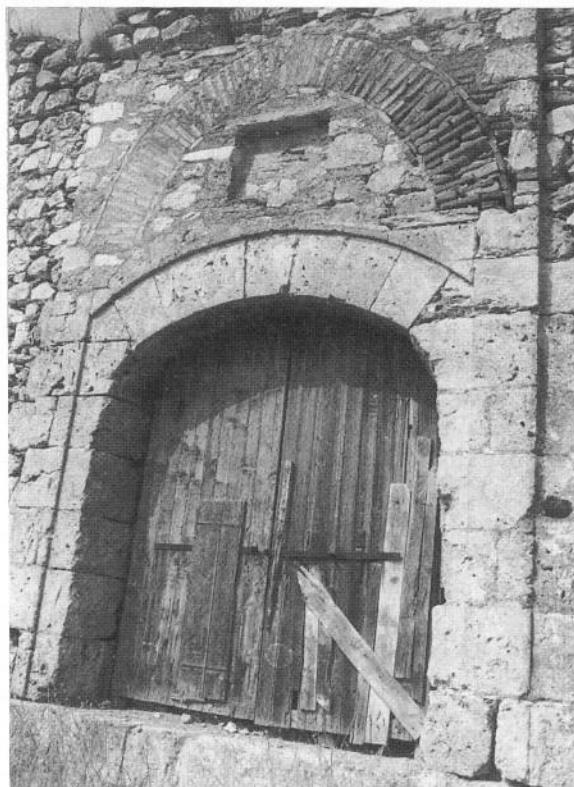
Εικ. 2. Νότια είσοδος του κάστρου (ΟΑ 35).

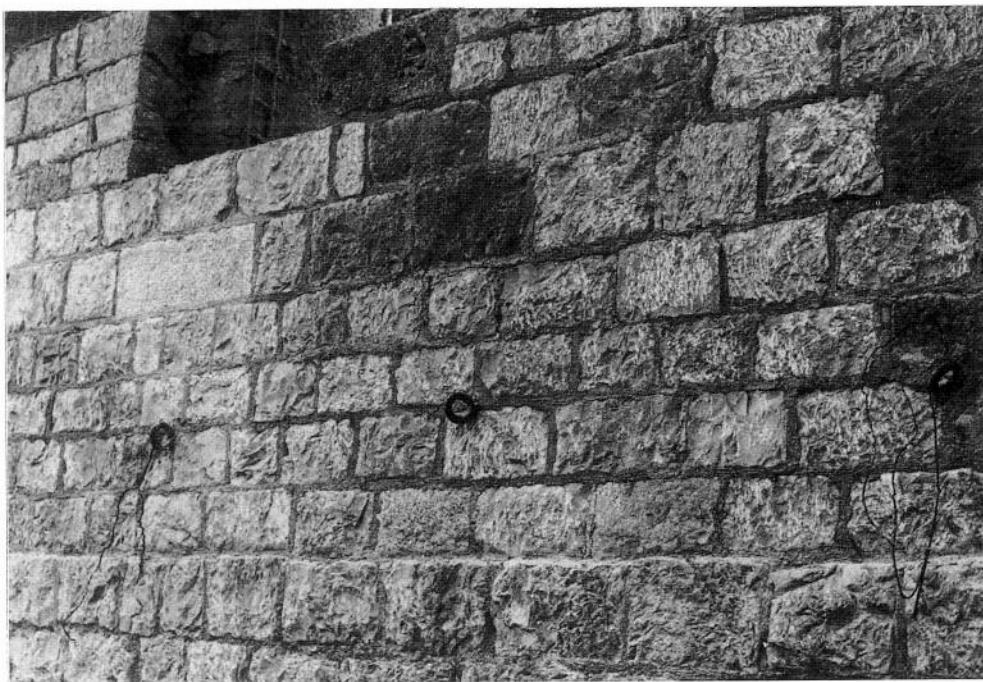
Εικ. 6. Κρίκοι για τα áλογα στην ανατολική óψη (O.37).

Μέχρι το 1941 χρησιμοποιόταν ως στρατώνας³³ και σώζονται ακόμα οι κρίκοι όπου έδεναν τα άλογα στην ανατολική πλευρά εξωτερικά (Εικ. 6) (μέχρι τις εργασίες αποκατάστασης σωζόταν και στη βορινή αίθουσα του ισογείου εσωτερικά). Κατά τον εμφύλιο πόλεμο κάτοικοι από τη γύρω περιοχή χρησιμοποίησαν την ξυλεία του στρατώνα για την κατασκευή παραπηγμάτων για να στεγαστούν.

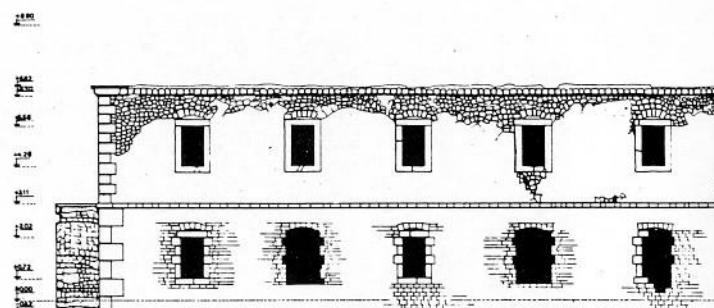
Εικ. 7. Δυτική óψη (αποτύπωση του 1979).

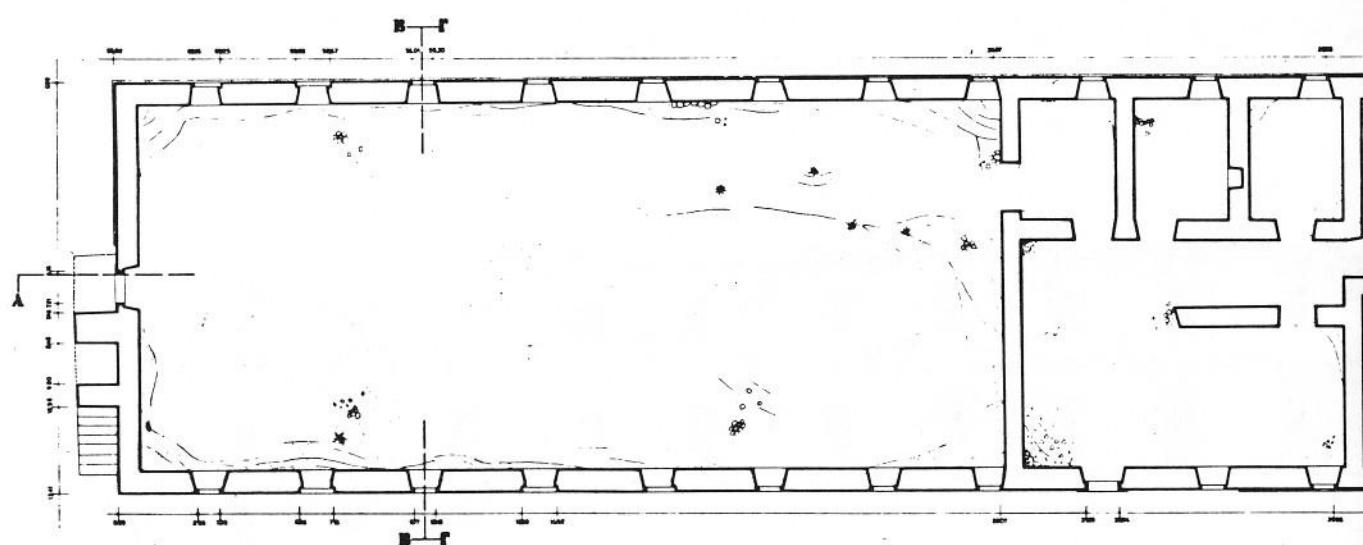
Εικ. 10. Κάτοψη ισογείου (αποτύπωση του 1979).

Η κάτωψη του χωρίζεται από εγκάρσιους προς τους επιμήκεις τοίχους, που φθάνουν μέχρι την οροφή του κτιρίου (Εικ. 10). Το βόρειο αποτελούσε μια μεγάλη αίθουσα ορθογώνια, διαστ. 29x13,50 μ., με πιθανώς ξύλινες κολόνες παραλληλες με τη μεγάλη πλευρά και στο μέσο³⁵ (Εικ. 11). Η αίθουσα αυτή στο ισόγειο προοριζόταν για σταύλος³⁶, ενώ στον όροφο προοριζόταν πιθανό-

Έτσι το κτίριο παρουσιάζει έντονη διάβρωση της λιθοδομής στο ύψος πάνω από τα πρέκια των ανοιγμάτων του ορόφου, σημαντική απόκλιση από την κατακόρυφο του νότιου τοίχου, συνοδευόμενη από δύο κατακόρυφες ρωγμές στα δύο ακραία ανοίγματα που επιδεινώθηκαν σημαντικά μετά το σεισμό (Εικ. 13). Νέες κατακόρυφες ρωγμές δημιουργήθηκαν στους επιμήκεις τοίχους και στα σημεία σύνδεσης με τους εγκάρσιους τοίχους, που δημιουργήθηκαν από τη λειτουργία των εγκάρσιων τοίχων ως έμβολα στους επιμήκεις (Εικ. 10 και 15). Είναι βέβαιο ότι η ανυπαρξία

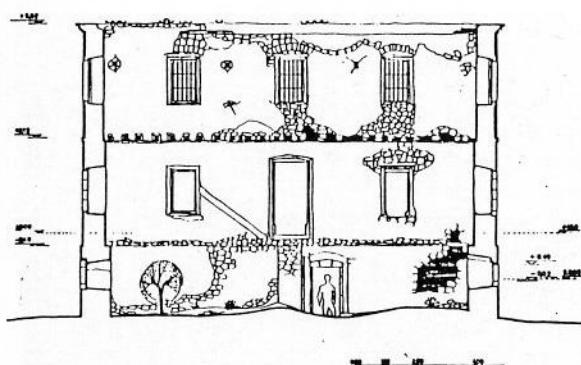
Εικ. 12. Εγκάρσια τομή Δ-Δ στο χώρο με το υπόγειο (αποτύπωση του 1979).

τατα για θάλαμος στρατιωτών. Το δεύτερο μεσαίο τμήμα φέρει στο ισόγειο δύο παράλληλους προς τις επιμήκεις πλευρές τοίχους σχηματίζοντας ένα διάδρομο. Προς την ανατολική πλευρά διαμορφώνονται τρεις μικροί χώροι, ένας από τους οποίους είχε υπολείμματα εστίας με καπνοδόχο. Η δυτική πλευρά αποτελεί το χώρο εισόδου του κτιρίου (όπου υπάρχει και η θύρα εισόδου). Το τρίτο μεσαίο τμήμα αποτελείται από δύο μακρόστενες αιθουσές παράλληλες με τις δύο επιμήκεις πλευρές του κτιρίου. Επικοινωνεί με το τέταρτο τμήμα με θύρα στο ισόγειο και με το δεύτερο με θύρα στο ισόγειο και στον όροφο. Το τέταρτο και νότιο τμήμα χωρίζεται με δύο κάθετους τοίχους που διαμορφώνουν τέσσερα δωμάτια στο υπόγειο με απευθείας είσοδο απ' έξω. Στο ισόγειο μειώνονται σε τρία και έχει πρόσβαση από εξωτερική λίθινη κλίμακα, ενώ στον όροφο οι εσωτερικοί τοίχοι γίνονται αρκετά λεπτοί (20 εκ.) και η πρόσβαση γινόταν μέσω εσωτερικής ξύλινης κλίμακας, όπως έδειχναν τά ίχνη της πάνω στο νότιο τοίχο (Εικ. 12).

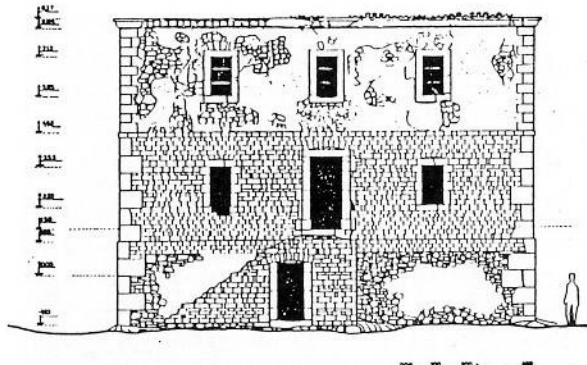
Εικ. 13. Νότια όψη (αποτύπωση του 1979).

Εξωτερικά το ισόγειο έχει εμφανή λιθοδομή από λαξευτούς λίθους της περιοχής κατά δόμους σε γκριζοπράσινες και φαιές αποχρώσεις, και αρμούς που προεξέχουν από τη λιθοδομή από κου-

ρασάνι, που δημιουργούν μια ευχάριστη αισθητικά εντύπωση (Εικ. 13). Οι γωνιόλιθοι και τα πλαίσια των εξωτερικών θυρών (Εικ. 14) είναι από διαφορετικό λίθο, πιο σκληρό και σε απόχρωση γκρι-άσπρο. Τα πλαίσια των παραθύρων είναι

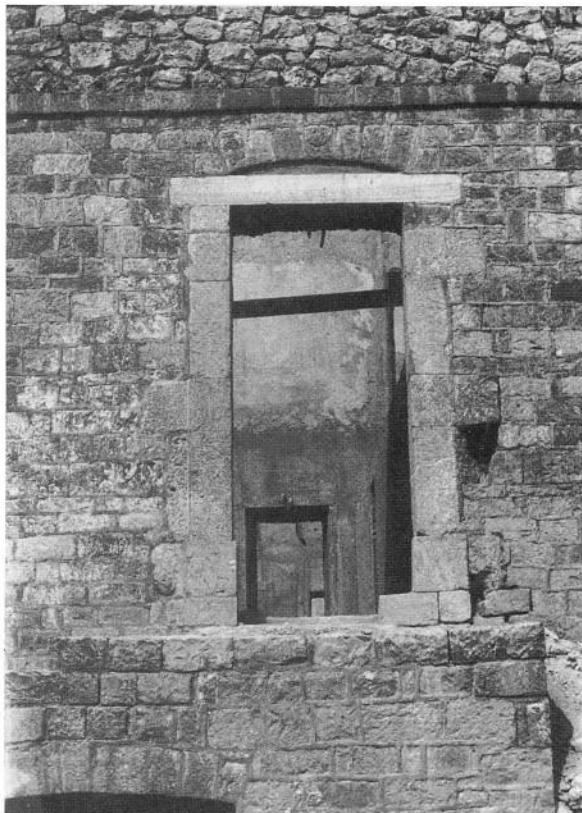
Εικ. 14. Είσοδος νότιας όψης (Ο.35).

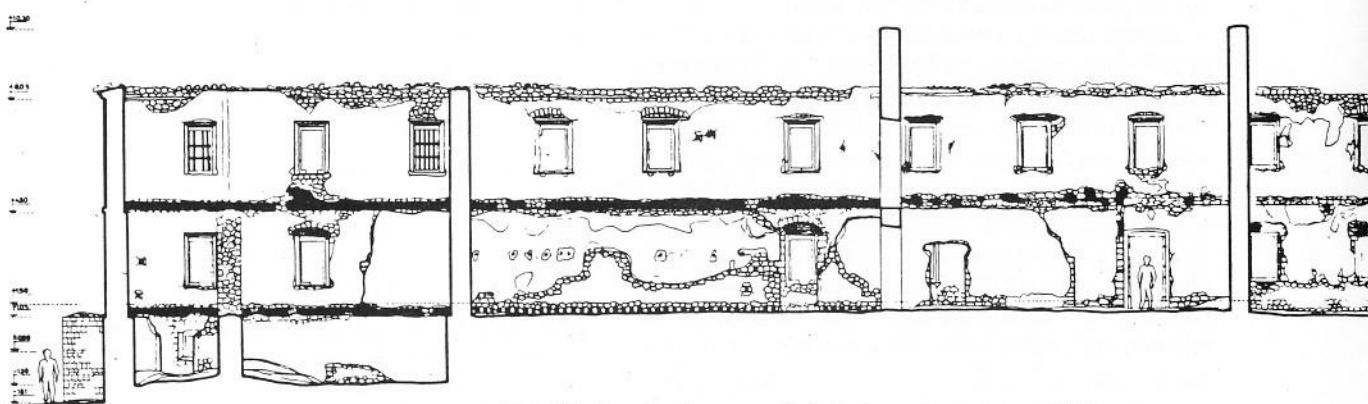
Εικ. 15. Κατά μήκος τομή A-A (αποτύπωση του 1979).

9 μ. Όλοι οι τοίχοι, εκτός όσων αναφέρθησαν, ήταν επιχρισμένοι (Εικ. 15).

Άλλες φθορές παρουσιάζονται στα πλαίσια των παραθύρων όπου είχαν αφαιρεθεί οι πωρόλιθοι και τα ξύλινα μικρά δοκάρια στα ανώφλια των ανοιγμάτων (Εικ. 15, 18, 19). Μερικοί εσωτερικοί τοίχοι κυρίως στον όροφο είχαν καταρρεύσει, υπήρχαν μπάζα και είχαν φυτρώσει φυτά και δένδρα στο εσωτερικό του κτιρίου πριν από την έναρξη των εργασιών.

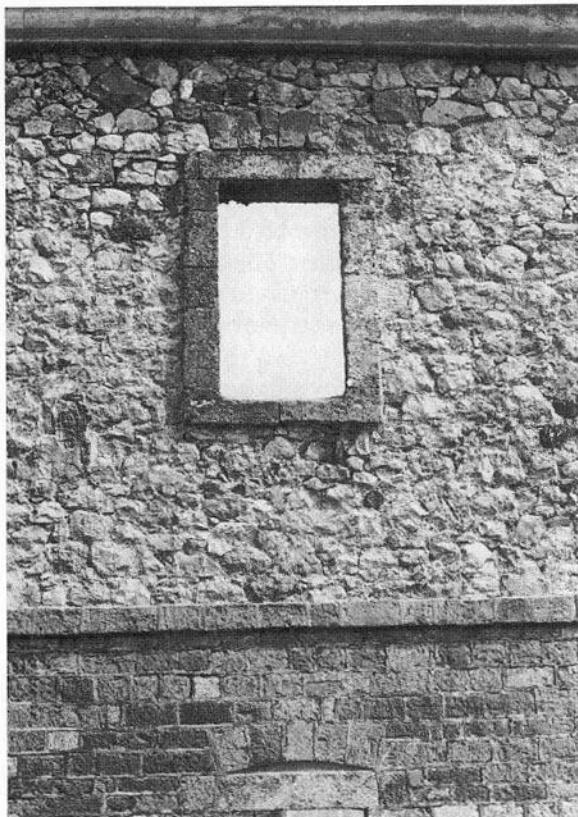
Εικ. 16. Παράθυρο ισογείου (O.31).

κατασκευασμένα από πωρόλιθο σε απόχρωση μπεζ (Εικ. 16). Μεταξύ του ισογείου και του ορόφου μεσολαβεί περιμετρική πώρινη προεξέχουσα ταινία, πλ. 15 εκ. Ο δρόφος είναι εξωτερικά επιχρισμένος με σοβά σε κοκκινομπέζ απόχρωση. Το υπόγειο εξωτερικά είναι από αλάξευτη λιθοδομή από γκριζωπό λίθο σε εξοχή ως προς το ισόγειο, που στο πάνω μέρος γίνεται λαξευτή με τέσσερις δόμους.

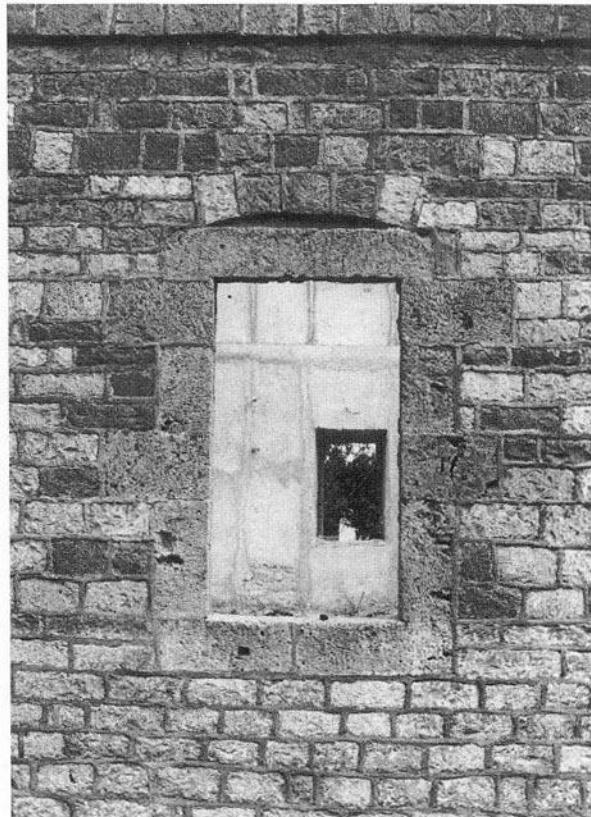
Εικ. 17. Γείσο και παράθυρο ορόφου (O.32).

Τα πλαίσια των παραθύρων του ορόφου είναι από πωρόλιθο σε μικρή εξοχή (Εικ. 17). Τα ανώφλια των ανοιγμάτων εξωτερικά είναι από ενιαίους πωρόλιθους, ενώ τα εσωτερικά ανώφλια φέρονται από ξύλινα δοκάρια. Πάνω από τα ανώφλια υπάρχουν ανακουφιστικά τόξα.

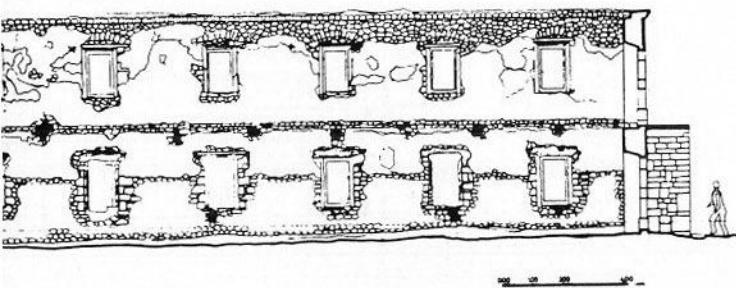
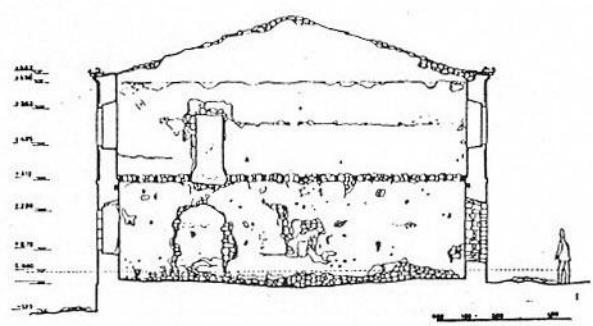
Εικ. 18. Εγκάρσια τομή Γ-Γ στη μεγάλη αίθουσα (αποτύπωση του 1979).

Τα μεσοπατώματα αποτελούνταν από ξύλινα δοκάρια και πέτσωμα. Εκτός από τη μεγάλη αιθουσα³⁸ (Εικ. 18) και το νοτιότερο μέρος του τέταρτου τμήματος, τα ξύλινα δοκάρια εδράζονταν στους εξωτερικούς επιμήκεις τοίχους και στους παράλληλους με αυτούς εσωτερικούς. Πιθανότατα τα μεγάλα ξύλινα ζευκτά της στέγης φέρονταν απευθείας από τους εξωτερικούς επιμήκεις τοίχους³⁹. Δυστυχώς σήμερα δε σώζεται κανένα

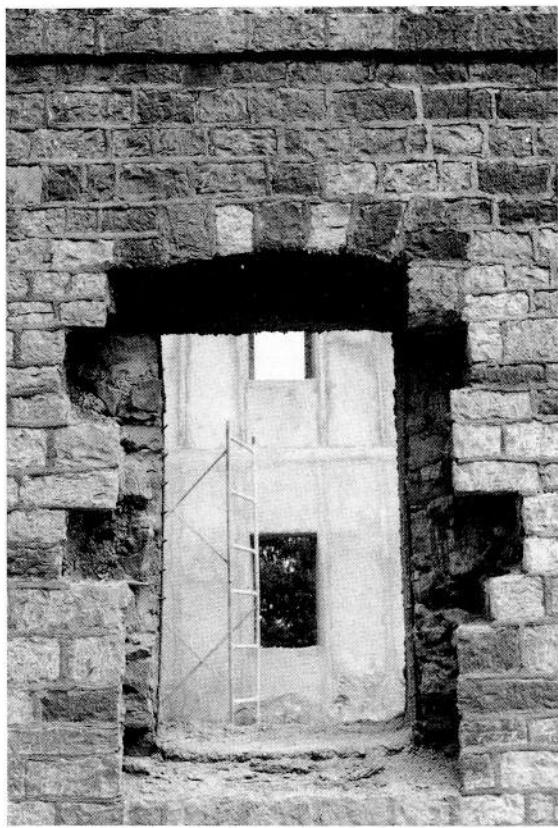
Εικ. 19. Παράθυρο χωρίς πλαισίο (Ο.38).

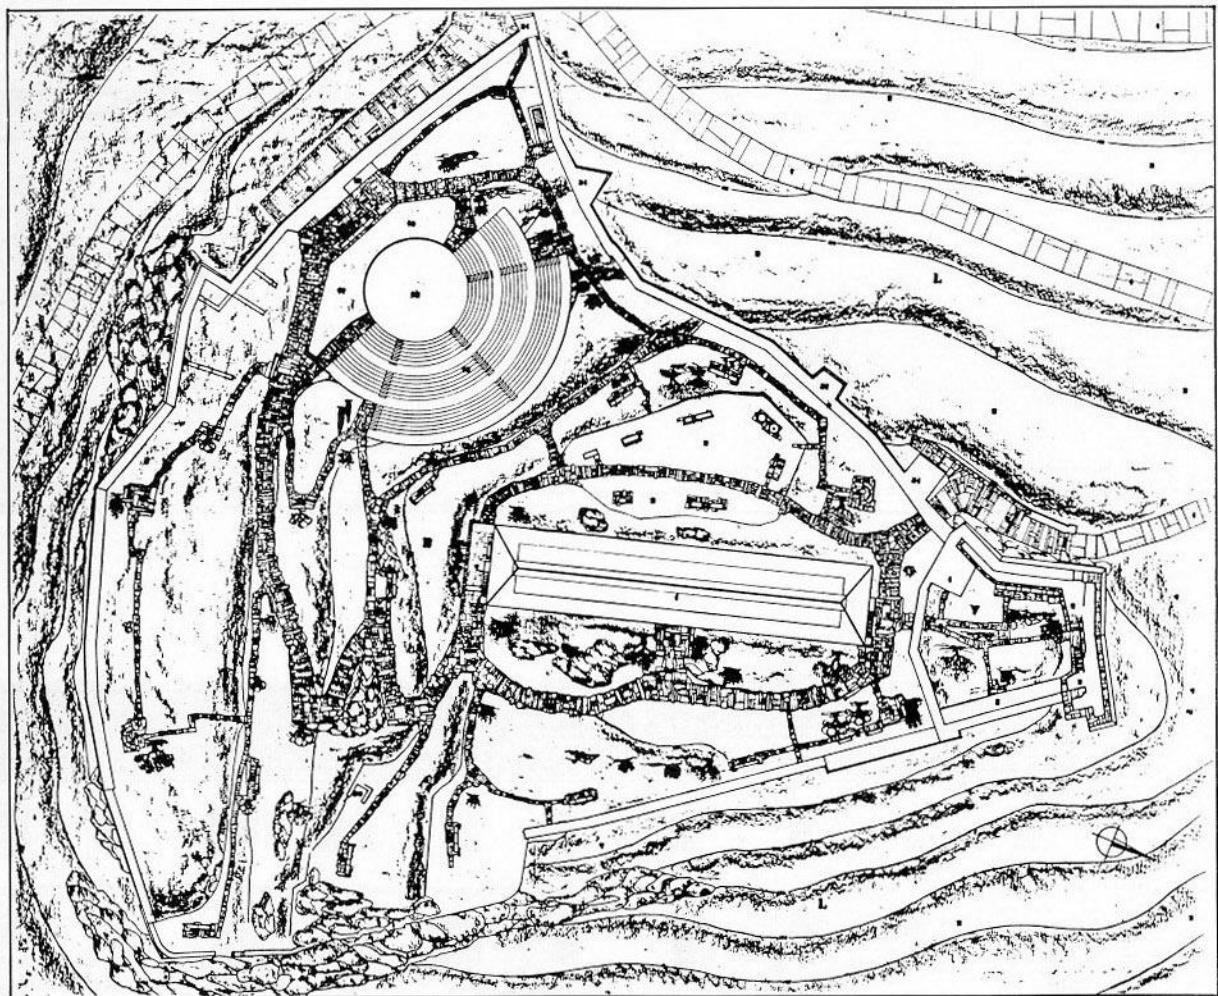
Εικ. 20. Πρόταση ανάπλασης του χώρου του κάστρου, τοπογραφικό.

Το πνεύμα που κατευθύνει την πρόταση ανάπλασης του χώρου του κάστρου είναι ο σεβασμός του ιστορικού περιβάλλοντος και συνεπώς η ελάχιστη, αν όχι η μηδαμινή, αλλοίωση των στοιχείων που σώζονται σήμερα και η ανάδειξη τους⁴⁶ (Εικ. 20).

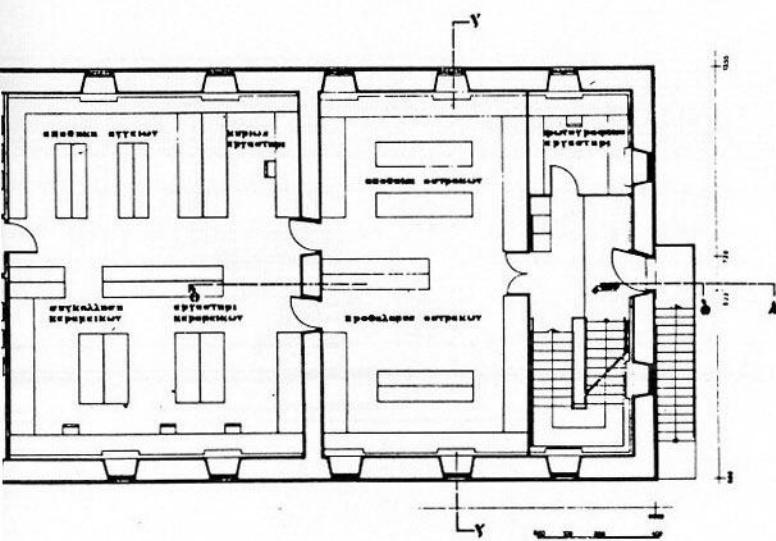
Εικ. 21. Κάτοψη ισογείου, πρόταση.

- Εργαστήρια - αποθήκες: μετάλλινων αντικειμένων, μαρμάρων, ψηφιδωτών, φωτογραφικό αρχείο και αποθήκες οστράκων, αγγείων κτλ. Έγινε προσπάθεια εκμετάλλευσης των δυνατότήτων του οθωνικού στρατώνα και ανεξαρτητοποίησης των δραστηριοτήτων που θα ενταχθούν στο κτίριο⁴⁹. Έτσι, η μεγάλη αίθουσα του ισογείου, στο πρώτο τμήμα της κάτωψης, μετά από εκσκαφή, κατάλληλη διαμόρφωσή της και κατασκευή ανισόπεδων επιπέδων (για καλύτερη λειτουργία ως αίθουσα διαλέξεων κτλ.), μετατρέπεται σε αίθουσα πολλαπλών χρήσεων (Εικ. 21). Εκτός της σύνδεσής της με την κεντρική είσοδο

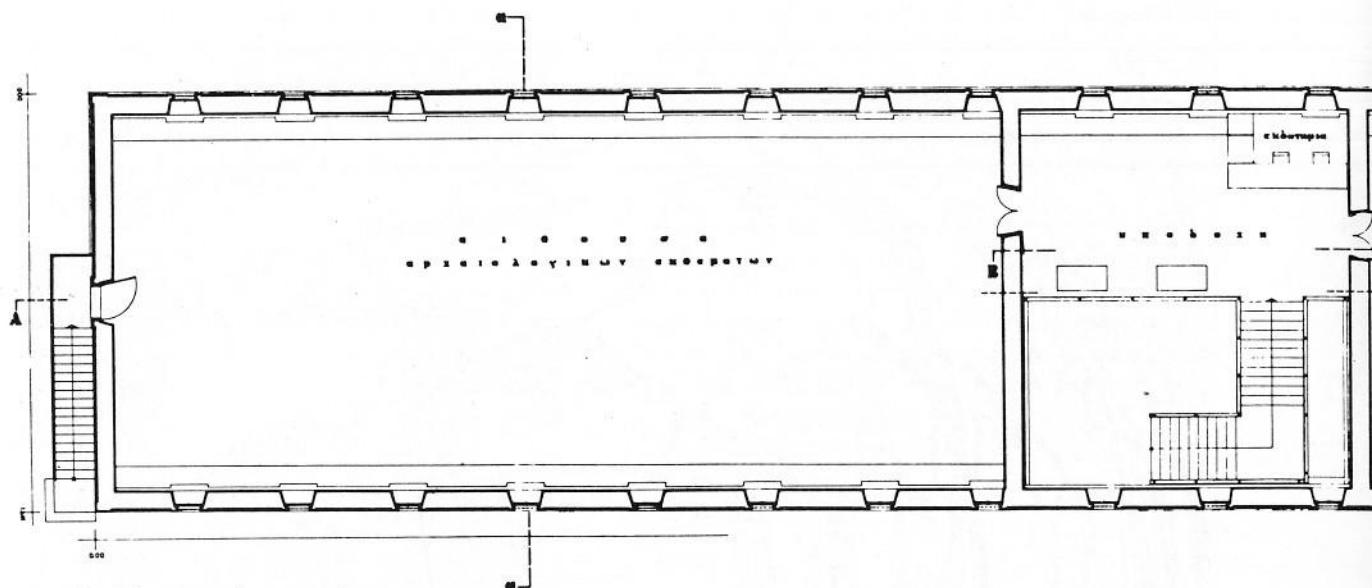
Εικ. 22. Κάτοψη ορόφου, πρόταση.

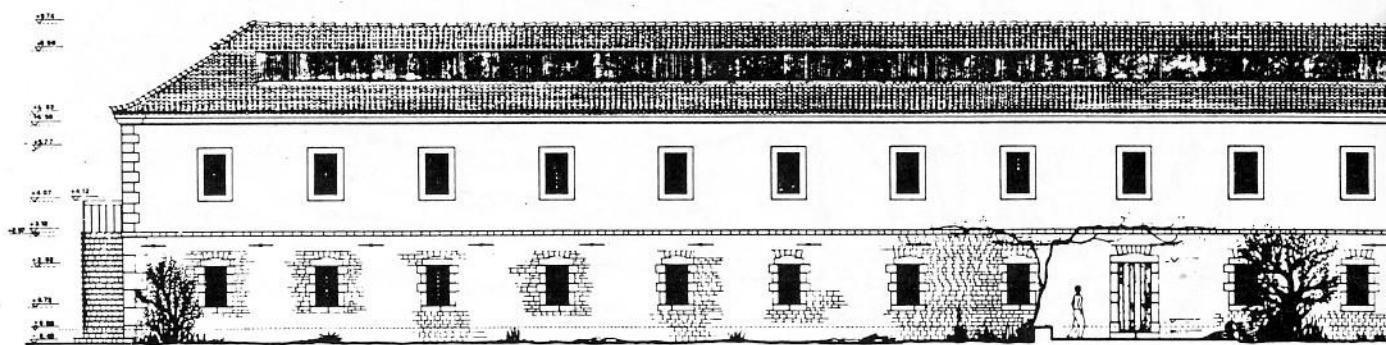
Εικ. 23. Δυτική όψη, πρόταση.

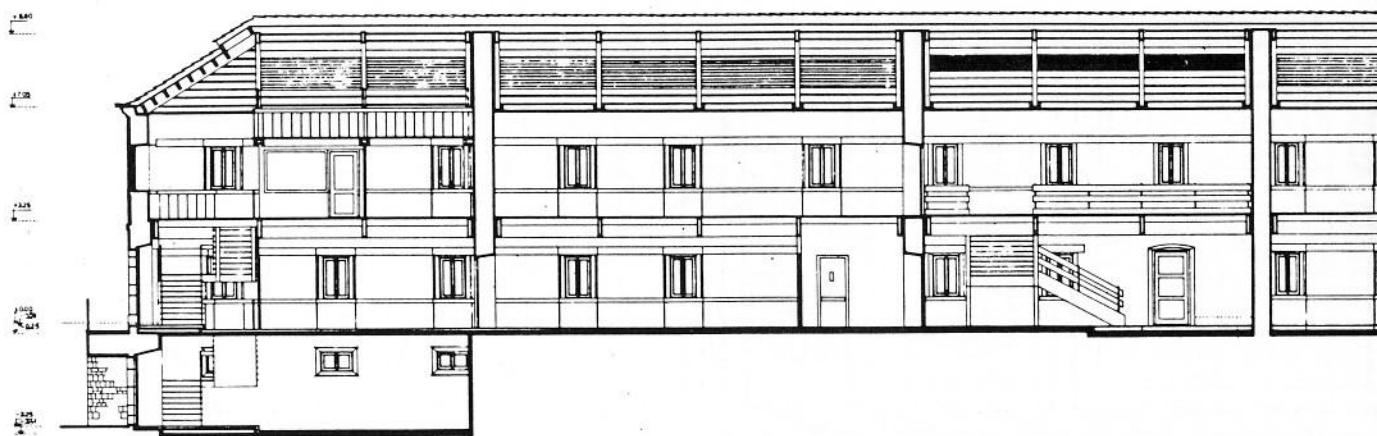
Εικ. 24. Κατά μήκος τομή Α-Α, πρόταση.

Το σημαντικότερο όμως πρόβλημα του κτιρίου είναι ο τρόπος κάλυψης του μεγάλου ανοίγματος 12-13 μ. Οι νέες λειτουργίες της αίθουσας πολλαπλών χρήσεων και του μουσείου δεν μας επιτρέπουν νέα φέροντα στοιχεία στο μέσο του ανοίγ-

ματος (Εικ. 24). Η σύγχρονη εξάλλου τεχνολογία προσφέρει άπειρες δυνατότητες.

υλικά, σε συνδυασμό με την απαίτηση για υψηλή φέρουσα ικανότητα. Οι φορείς από συγκολλητές σανίδες (μήκους 12 μ.) που αναφέρθηκαν εξυπηρετούν αρκετές από τις απαιτήσεις της νέας χρήστης και επιλέχθησαν έπειτα από έρευνα της αγοράς. Η καλύτερη αντοχή του σε πυρκαγιά δίνει μεγαλύτερη ασφάλεια στις χρήσεις του κτιρίου για μουσείο και αίθουσα πολλαπλών χρήσεων. Ιδιαίτερη βαρύτητα όμως δόθηκε στα αισθητικά πλεονεκτήματα έναντι των άλλων νέων υλικών που διέθεταν ανάλογες ιδιότητες. Η συγγένεια του υλικού με το ξύλο, από το οποίο προέρχεται και από το οποίο ήταν κατασκευασμένα τα δοκάρια του μεσοπατώματος και της στέγης, έπαιξε ρόλο στην τελική αποδοχή του.

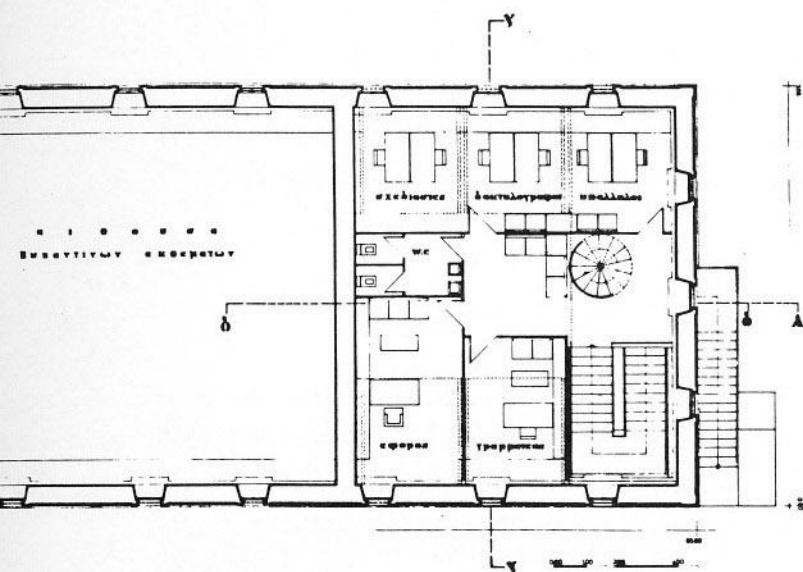
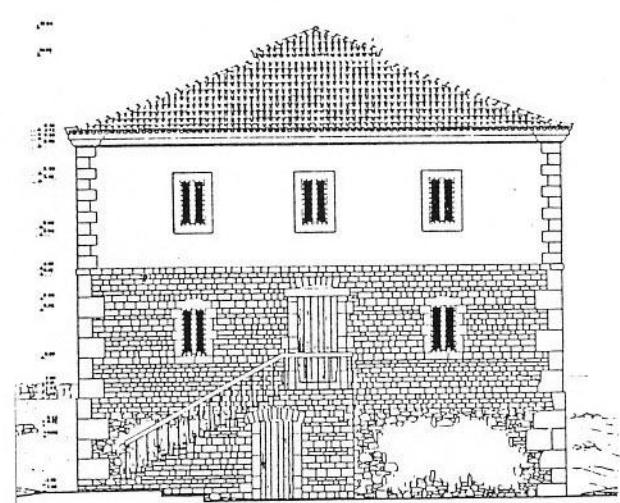
Εικ. 25. Νότια όψη, πρόταση.

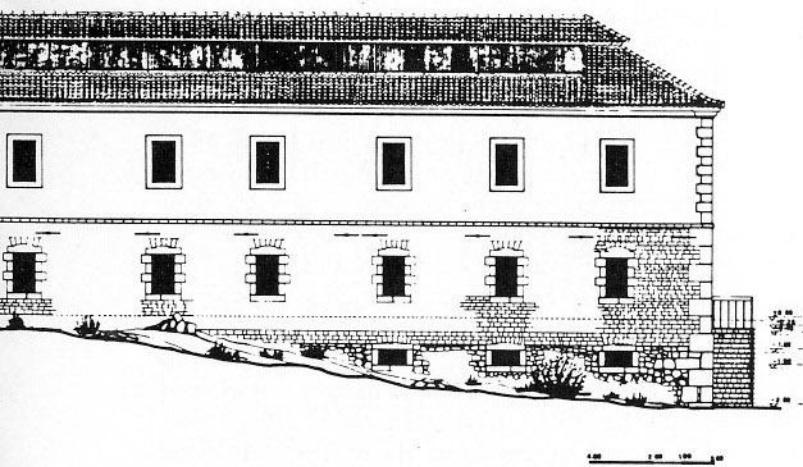
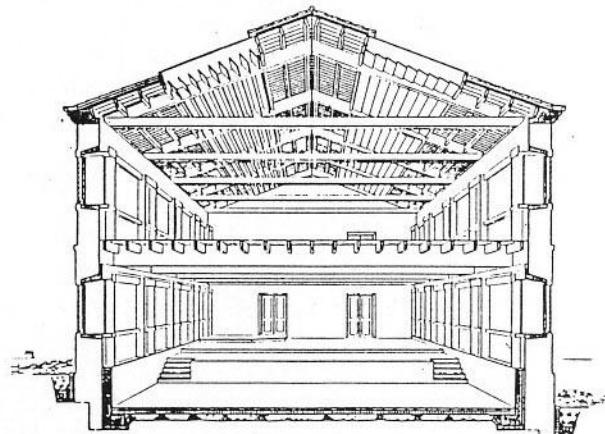
Εικ. 26. Εγκάρσια τομή γ-γ στο χώρο των υπογείων, πρόταση.

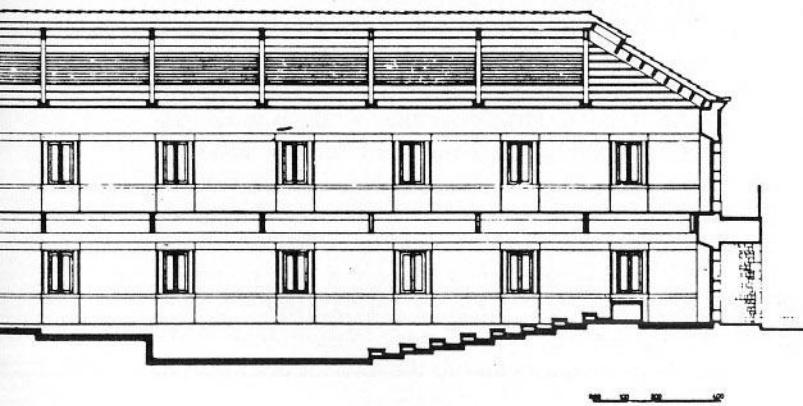
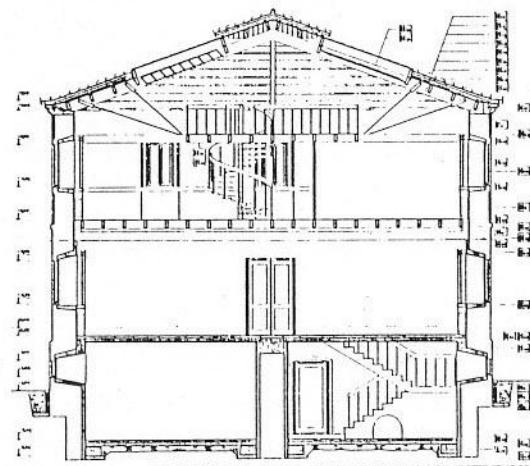
Εικ. 27. Προοπτικό στην αίθουσα πολλαπλών χρήσεων.
