ΤΟ ΚΤΙΡΙΟ VILLARAGUT ΣΤΗ ΜΕΣΑΙΩΝΙΚΗ ΠΟΛΗ ΤΗΣ ΡΟΔΟΥ

ΙΣΤΟΡΙΑ ΚΑΙ ΠΡΟΒΛΗΜΑΤΑ ΣΥΝΤΗΡΗΣΗΣ
ΤΗΣ ΜΕΣΑΙΩΝΙΚΗΣ ΠΟΛΗΣ ΤΗΣ ΡΟΔΟΥ

ΑΘΗΝΑ 1992

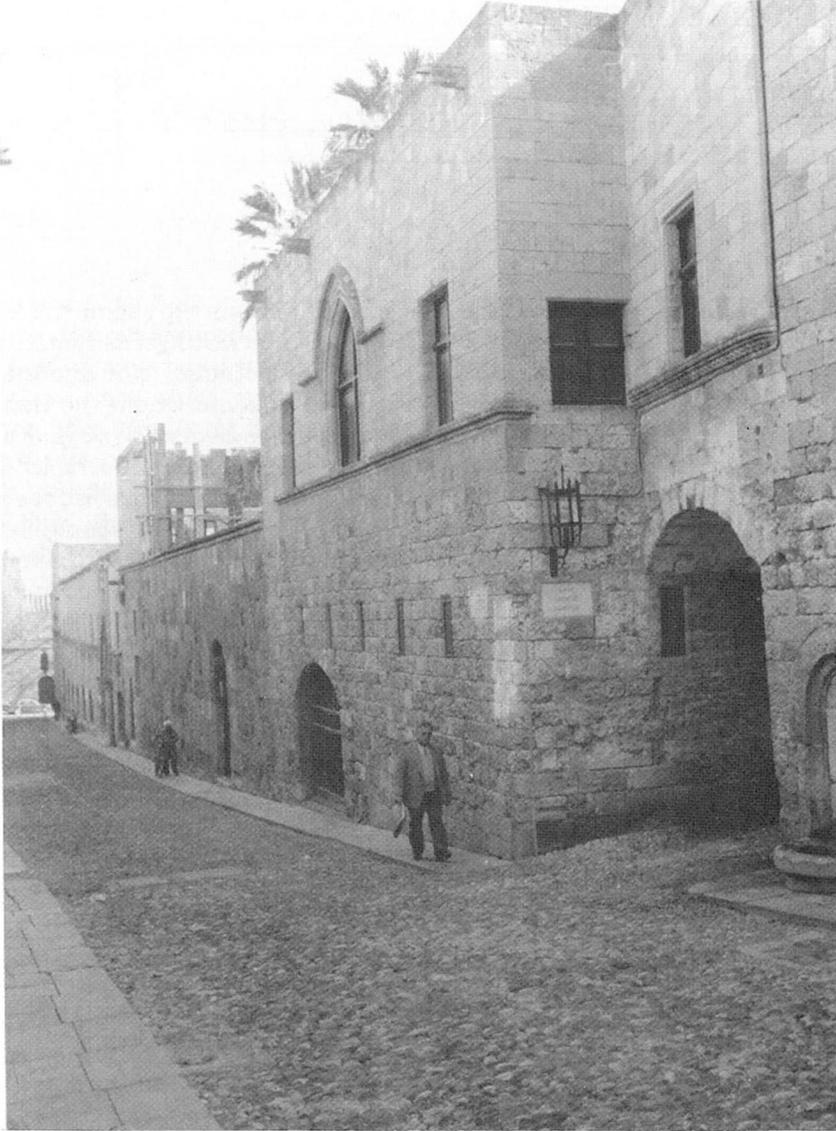
Εικ. 1. Γενική άποψη από την οδό Ιπποτών.

Ως «κτίριο Villaragut» είναι σήμερα γνωστό ένα σημαντικό κτίριο της οδού Ιπποτών σχήματος Π, με μεγάλη τετράγωνη εσωτερική αυλή (Εικ. 1). Το κτίσμα διασώζει στον όροφο της όψης του, στη σημερινή οδό Λάχης, ορθογώνιο πλαίσιο με τα οικοδόμημα του τάγματος των ιπποτών του Αγίου Ιωάννη, αριστερά, του μεγάλου μαγίστρου d'Aubusson, στα δεξιά, και του Διομήδη Villaragut, στη μέση, με τη χρονολογία 1489 και το λατινικό επίγραμμα *Firma fe* (= σύμβολό μου η πίστη) (Εικ. 2).

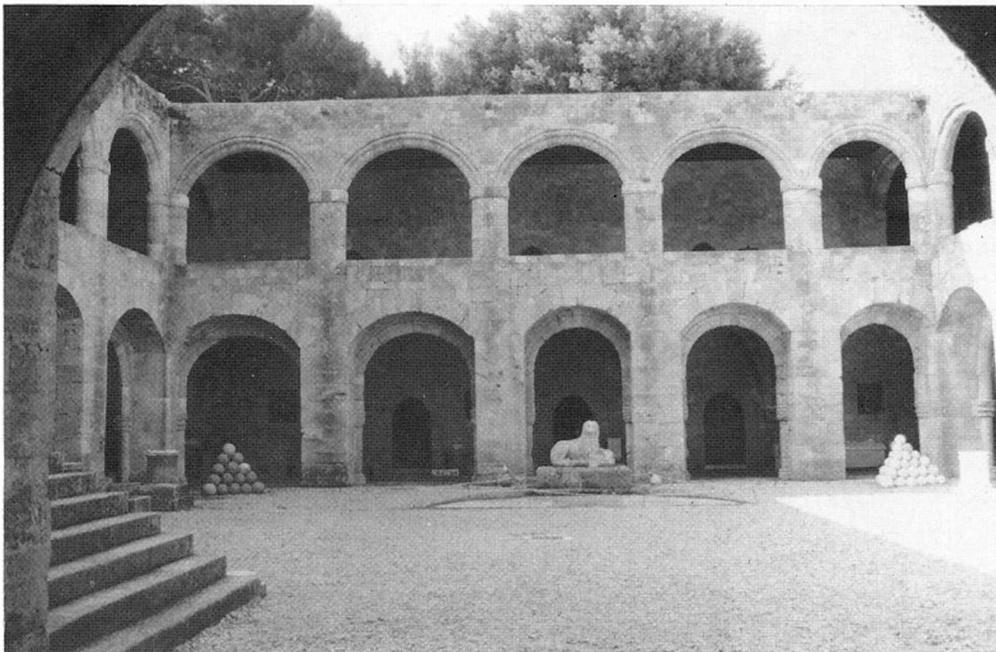
Εικ. 34. Άποψη αυλής ιπποτικού Νοσοκομείου.

2. Traces are preserved in the facades of the courtyard of a portico with arcades rising to two storeys on at least three of the four sides. We conclude therefore that in plan the building was a repetition of the typology of the second Hospital of the Knights, together with which it formed a single complex. This typology is also found in the Hospital of the Order in Jerusalem and, according to some scholars, is evidence for a Byzantine origin, a further indication of which may be sought in the use of the term *Xenodochium* in the inscription in the Hospital on Rhodes.
