Η συντήρηση και η αποκατάσταση των οθωμανικών μνημείων στην Ελλάδα

The restoration of Suleiman mosque in the medieval town of Rhodes

Αποκατάσταση του τζαμιού Σουλεϊμάν στη μεσαιωνική πόλη της Ρόδου

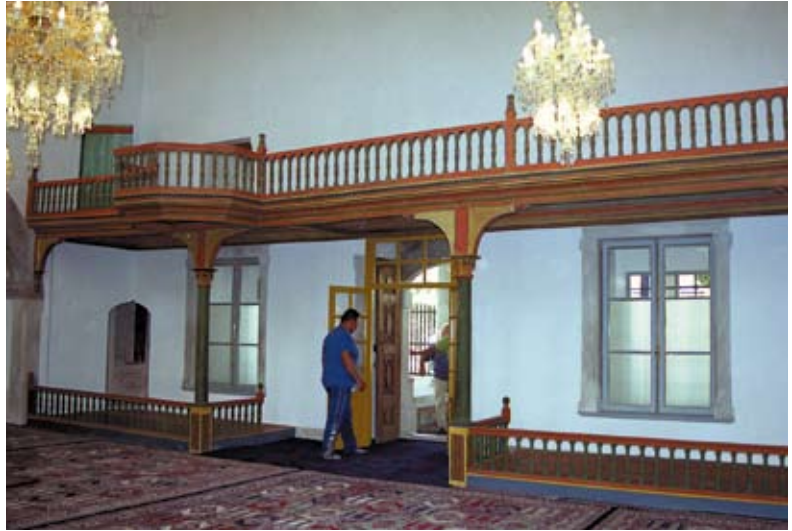
ωθεί αισθητικά και να προστατεύεται από τη χρήση. Το αρχικό χρωματικό στρώμα που διακοσμούσε τα μέρη του γυναικωνίτη ήταν επικαλυμμένο με ελαιόχρωμα γκρι χρώματος. Έτσι, όλα τα χρωματικά στοιχεία που έφερε, επικαλύφθηκαν με μονοτονικό χρώμα, χωρίς διαβαθμίσεις το οποίο αλλοίωσε δραματικά την αισθητική και την ιστορική αξία του.

15. Ο γυναικωνίτης μετά τις εργασίες. *The balcony after restoration.*

Μετά την λεπτομερή εξέταση της κατάστασης του ξύλινου φορέα, έγιναν δοκιμές αφαίρεσης του γκρι χρωματικού στρώματος που κάλυπτε την επιφάνεια του γυναικωνίτη στους κίονες, στα κιονόκρανα, στην οροφή του ισογείου τμήματος, στο κιγκλίδωμα και στην ξυλόγλυπτη κεντρική ροζέτα και αυτή της προεξοχής του εξώστη. Διαπιστώθηκε ότι το αρχικό χρωματικό στρώμα σώζεται σε πολύ καλή κατάσταση. Στους κίονες, στα φουρούσια και στο κιγκλίδωμα η διακόσμηση είναι λιτή με πράσινα, μπλε και κίτρινα χρώματα. Τα κιονόκρανα και η οροφή είχαν διακοσμηθεί με πολλούς χρωματικούς τόνους, ενώ οι ροζέτες έφεραν ζωγραφικά φυτικά θέματα σε γαιώδεις θερμούς τόνους. Δεν βρέθηκαν ίχνη προετοιμασίας του ξύλου. Τα χρώματα που χρησιμοποιήθηκαν ήταν ανόργανα τα οποία συνδέονταν με οργανικό φορέα.

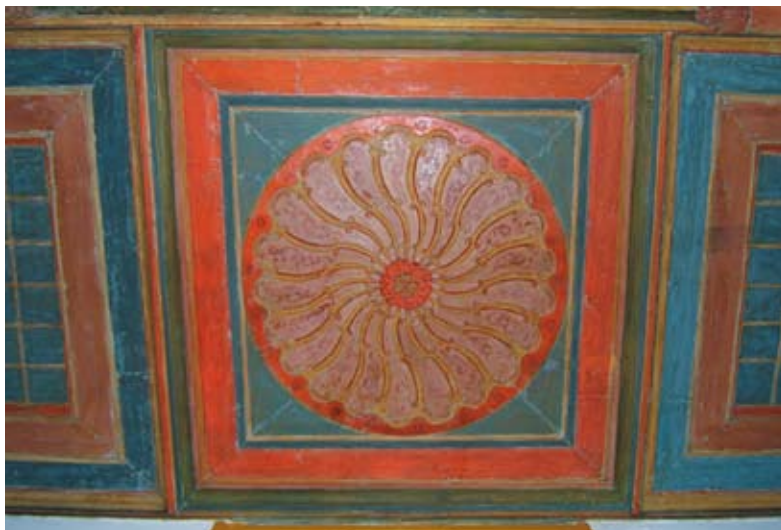
16. Το ταβάνι του γυναικωνίτη μετά τις εργασίες
The ceiling of the women's balcony after restoration.

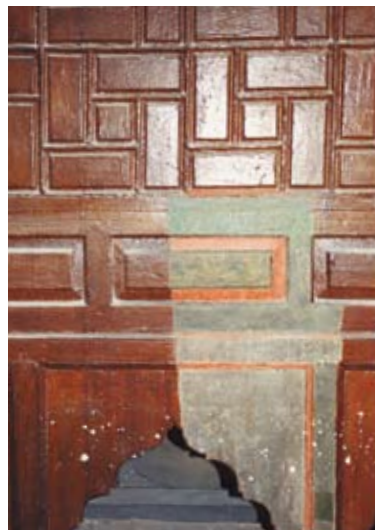
17. Διερευνητικές εργασίες στο μινμπέρ.
Revealing the original decorations of the minber.

Η χρωματική διακόσμηση του μινμπέρ μπορεί να διακριθεί σε δύο τμήματα. Αυτό των πλαγίων τμημάτων του και αυτό της πρόσοψης και του στηθαιού. Μετά τις δοκιμές αφαίρεσης της επικάλυψης του βερνικιού, αποκαλύφθηκε ότι τα πλάγια τμήματα φέρουν πράσινα και πορτοκαλί χρώματα τα οποία γεμίζουν και περιγράφουν τα ξυλόγλυπτα παραλληλόγραμμα (εικ. 7). Ο συνδυασμός των χρωμάτων αυτών φαίνεται ότι είχε επιλεγεί ώστε να συμφωνεί με τη διακόσμηση του μιχράμπ και των παραθύρων του τζαμιού, στα οποία έχουν χρησιμοποιηθεί τα ίδια ανόργανα, τα οποία συνδέονται με οργανικό φορέα, χρώματα. Στο στηθαίο και στην πρόσοψη είχε χρησιμοποιηθεί μόνο βερνίκι, ενώ χρώμα χρυσού κάλυπτε τα φυτικά ξυλόγλυπτα θέματα και για να διακοσμηθεί η επιγραφή, που βρίσκεται στη πρόσοψη του μινμπέρ. Το έγχρωμο βερνίκι που χρησιμοποιήθηκε μεταγενέστερα, επικάλυπτε τη χρωματική διακόσμηση και το χρυσό στρώμα (εικ. 17). Η οξειδωση του βερνικιού επέφερε αλλαγή του χρώματός του, καθιστώντας το αδιαφανές και σκούρο. Είναι πιθανό να χρησιμοποιήθηκε έγχρωμη γόμα λάκα ως βερνίκι. Στο συμπέρασμα αυτό οδήγησαν, η κατάσταση διατήρησής του, το χρώμα του, το είδος της διάβρωσής του και η ικανότητα συγκριμένων διαλυτών να το αποικοδομήσουν.

Οι διερευνητικές τομές, που έγιναν στο μινμπέρ, αποκάλυψαν την καλή κατάσταση στην οποία σώζονταν και τη μεγάλη έκταση του αρχικού διακόσμου. Για τη συντήρησή του εφαρμόστηκαν οργανικοί διαλύτες και μηχανικά μέσα, ώστε να αφαιρεθεί το υπερκείμενο και διαβρωμένο στρώμα βερνικιού. Η μέθοδος εφαρμόστηκε σε ολόκληρη την επιφάνεια, αφού δοκιμάστηκε με επιτυχία σε όλα τα επί μέρους τμήματά του.

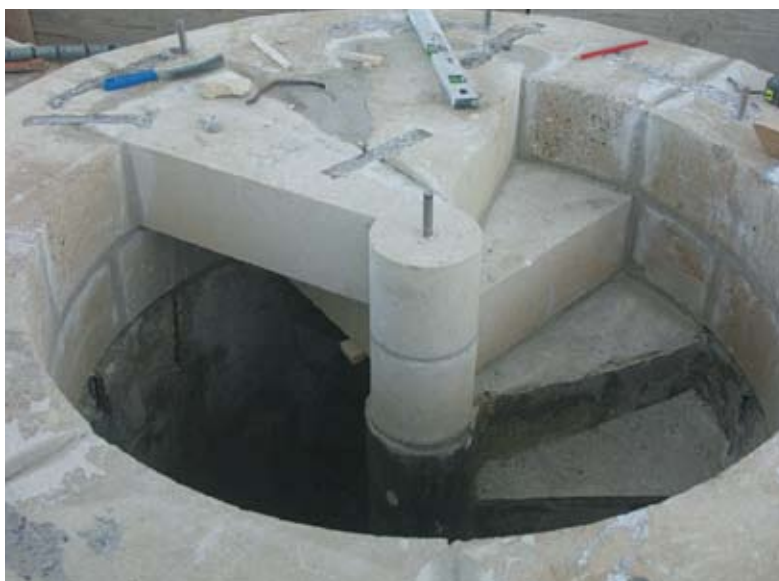
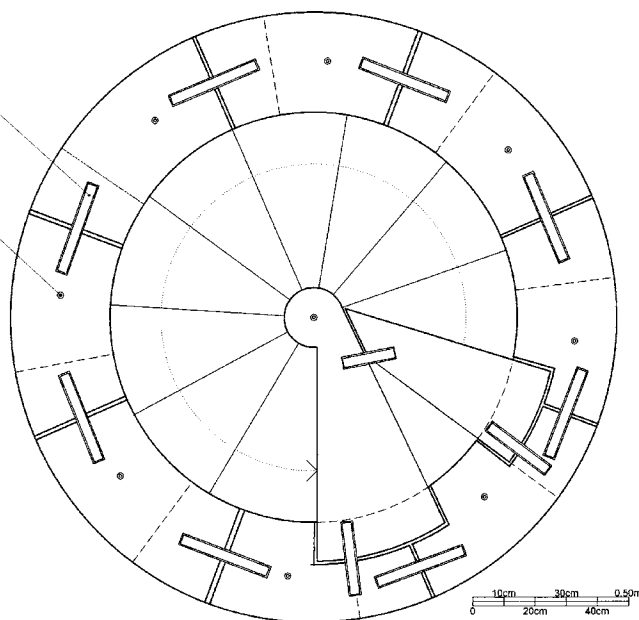
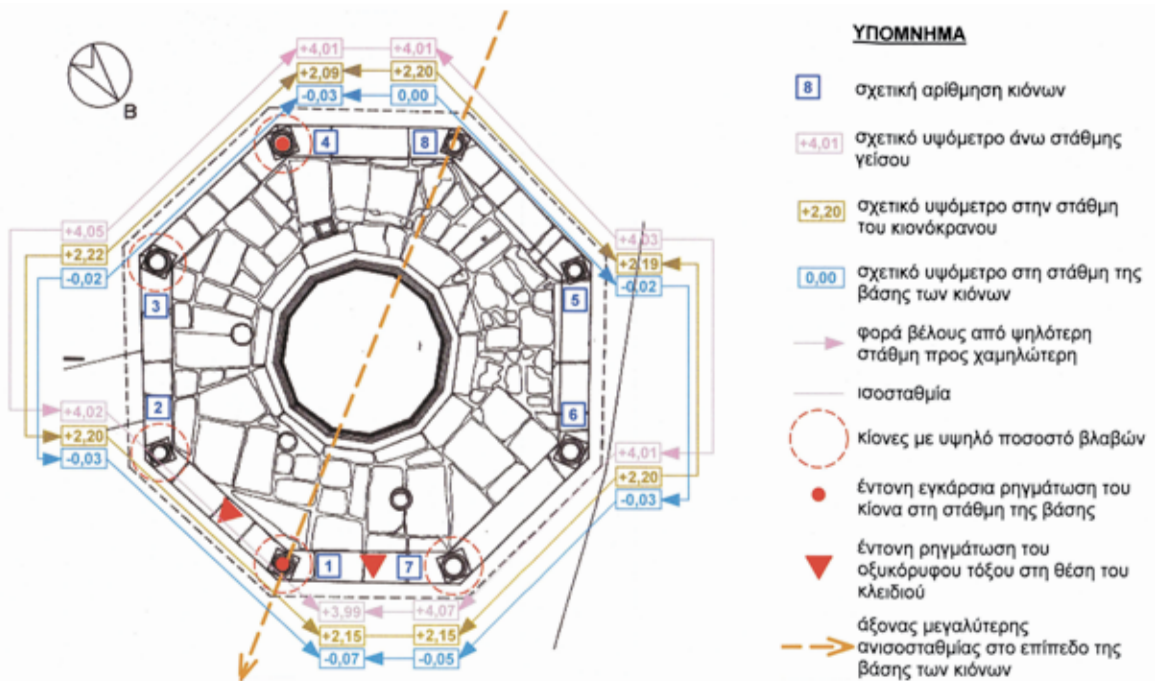
27. Στατική ενίσχυση μιναρέ (Άρης Χατζηδάκης, σε υπόβαθρο Θ. Τσιτρούλης). *Structural reinforcement of the minaret (Aris Chatzidakis, on basis by Th. Tsi troulis).*

ΤΟ ΚΑΜΠΥΛΟ ΜΗΚΟΣ ΤΩΝ ΔΟΜΩΝ
ΣΤΟ ΚΥΚΛΙΚΟ ΤΜΗΜΑ ΤΟΥ ΜΙΝΑΡΕ
ΓΙΝΕΤΑΙ 1.5ΦΟΡΕΣ ΜΕΓΑΛΥΤΕΡΟ ΓΙΑ ΝΑ
ΤΟΠΟΘΕΤΗΘΕΙ ΜΕ ΜΕΓΑΛΥΤΕΡΗ ΑΣΦΑΛΕΙΑ
Ο ΕΝΙΣΧΥΤΙΚΟΣ ΟΠΛΙΣΜΟΣ ΚΑΙ
ΝΑ ΜΕΙΩΘΟΥΝ ΟΙ ΘΕΣΕΙΣ ΑΓΚΥΡΩΣΗΣ ΤΟΥ
ΠΟΥ ΕΙΝΑΙ ΔΥΣΜΕΝΕΙΣ ΠΕΡΙΟΧΕΣ
ΑΠΟ ΤΗΝ ΑΠΟΨΗ
ΚΑΤΑΠΟΝΗΣΗΣ ΤΩΝ ΔΟΜΩΝ

ΟΠΟΥ ΤΟ ΥΨΟΣ ΤΟ ΕΠΙΤΡΕΠΕΙ
ΔΙΕΥΡΥΝΕΤΑΙ Η ΠΕΡΙΟΧΗ ΤΟΥ ΣΚΑΛΟΠΑΤΙΟΥ
ΜΕ ΤΗΝ ΠΡΟΣΘΗΚΗ ΜΙΑΣ ΑΚΟΜΗ ΠΕΤΡΑΣ
ΣΤΟ ΠΙΣΩ ΜΕΡΟΣ ΤΟΥ ΠΛΑΤΗΜΑΤΟΣ
ΔΗΜΙΟΥΡΓΕΙΤΑΙ ΕΤΣΙ ΕΝΑ ΤΡΙΓΩΝΟ ΠΟΥ
ΔΕΝΕΙ ΤΗ ΣΚΑΛΑ ΜΕ ΤΟ ΣΩΜΑ ΤΟΥ ΜΙΝΑΡΕ.
ΤΟ ΚΕΝΟ ΑΝΑΜΕΣΑ ΣΤΙΣ
ΔΥΟ ΠΕΤΡΕΣ ΤΟΥ ΤΡΙΓΩΝΟΥ
ΓΕΜΙΖΕΙ ΜΕ ΛΙΘΟΔΕΜΑΤΑ ΚΑΙ ΚΟΝΙΑΜΑ
ΚΑΙ ΛΕΙΤΟΥΡΓΕΙ ΩΣ "ΜΑΣΙΛΑΡΓ"
ΓΙΑ ΤΗΝ ΑΠΟΡΟΦΙΣΗ ΤΩΝ ΚΡΑΔΑΣΜΩΝ

Η τελική πρόταση της στατικής μελέτης για την αναστήλωση του μιναρέ πρότεινε συνοπτικά τη διαπλάτυνση του πάχους της λιθοδομής κατά 5 εκ., το διπλασιασμό του μήκους των πωρόλιθων, την αύξηση του βάθους του σκαλοπατιού, την οριζόντια ενίσχυση και σύνδεση των πωρόλιθων με τζινέτια σχήματος «Π» από λάμες 30 × 5 χιλ. και την κατακόρυφη των δόμων με πύρους (καβίλιες) κυκλικής διατομής (Φ15, Φ12 και Φ10) από τιτάνιο (Grade 1) με μολυβδοχόηση σε ειδικές οπές στο πάχος της λιθοδομής και τα σκαλοπάτια (εικ. 26). Ο οπλισμός αυτός τοποθετήθηκε σε κατάλληλες εντορμίες και διατρήματα που είχαν γίνει πριν την τοποθέτησή τους (εικ. 27). Η ενίσχυση στα επίπεδα των μπαλκονιών, των στηθαίων των εξωστών (εικ. 28) και ο κατακόρυφος άξονας στερέωσης του τελικού τμήματος του μιναρέ έγινε με ακτινωτές και περιμετρικές λάμες (εικ. 29) και σωλήνα από ανοξείδωτο χάλυβα (εικ. 30). Οι αρμοί της νέας λιθοδομής υπολογίστηκαν σε πάχος ενός εκατοστού και το κονίαμα που χρησιμοποιήθηκε είχε αναλογία: 1 μέρος ασβέστη, 1/2 λευκό τσιμέντο, 1/2 θηραϊκή γη και 4 μέρη αδρανούς (άμμος ποταμίσια).⁵⁰
