Hellenic Ministry of Culture and Sports  
Ephorate of Antiquities of Thessaloniki City

Restoration – Consolidation  
of the Byzantine Bath in Thessaloniki

Κείμενα Φανή Ρεβυθιάδου, Κωνσταντίνος Θ. Ράπτης  
Texts Fani Revithiadou, Konstantinos T. Raptis

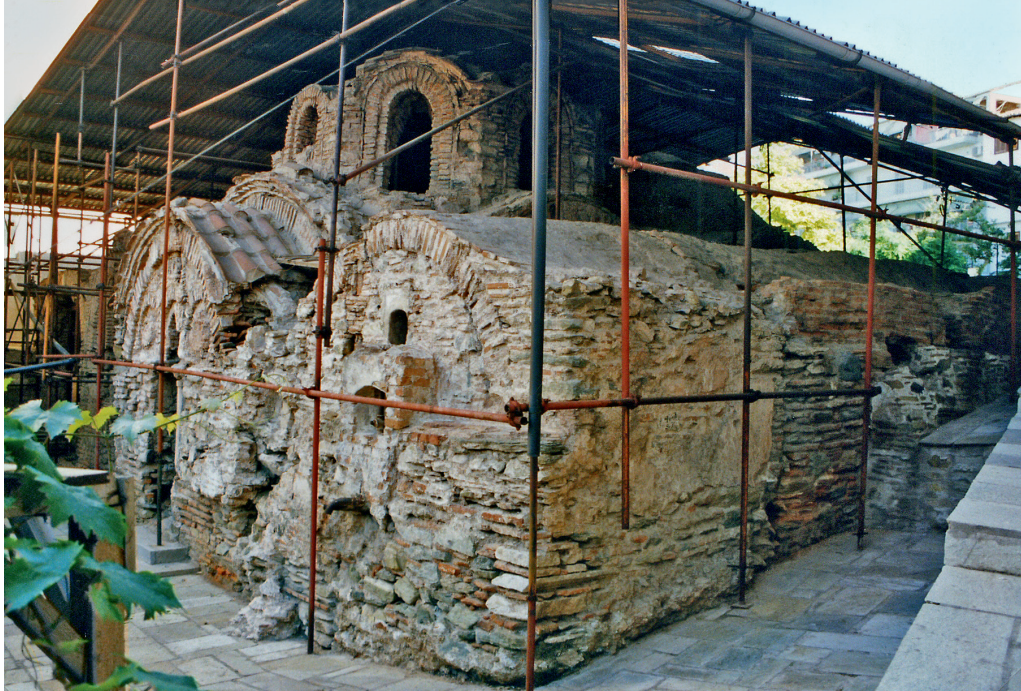
**Εικ. 15.** Άποψη του μνημείου πριν τις εργασίες στερέωσης - αποκατάστασης.  
**Fig. 15.** View of the monument before the restoration – consolidation project.

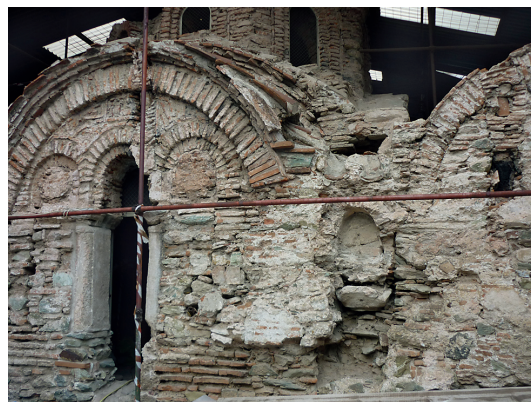
**Εικ. 17.** Άποψη του μνημείου πριν τις εργασίες στερέωσης - αποκατάστασης.  
**Fig. 17.** View of the monument before the restoration – consolidation project.

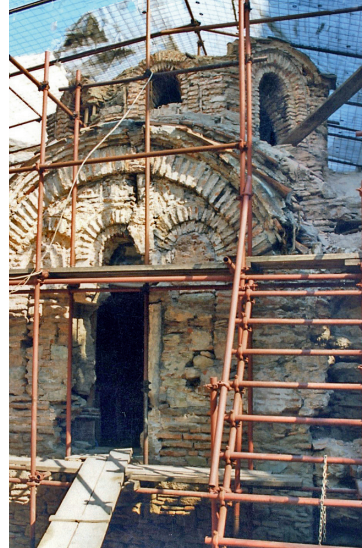
**Εικ. 16.** Άποψη του μνημείου πριν τις εργασίες στερέωσης - αποκατάστασης.  
**Fig. 16.** View of the monument before the restoration – consolidation project.

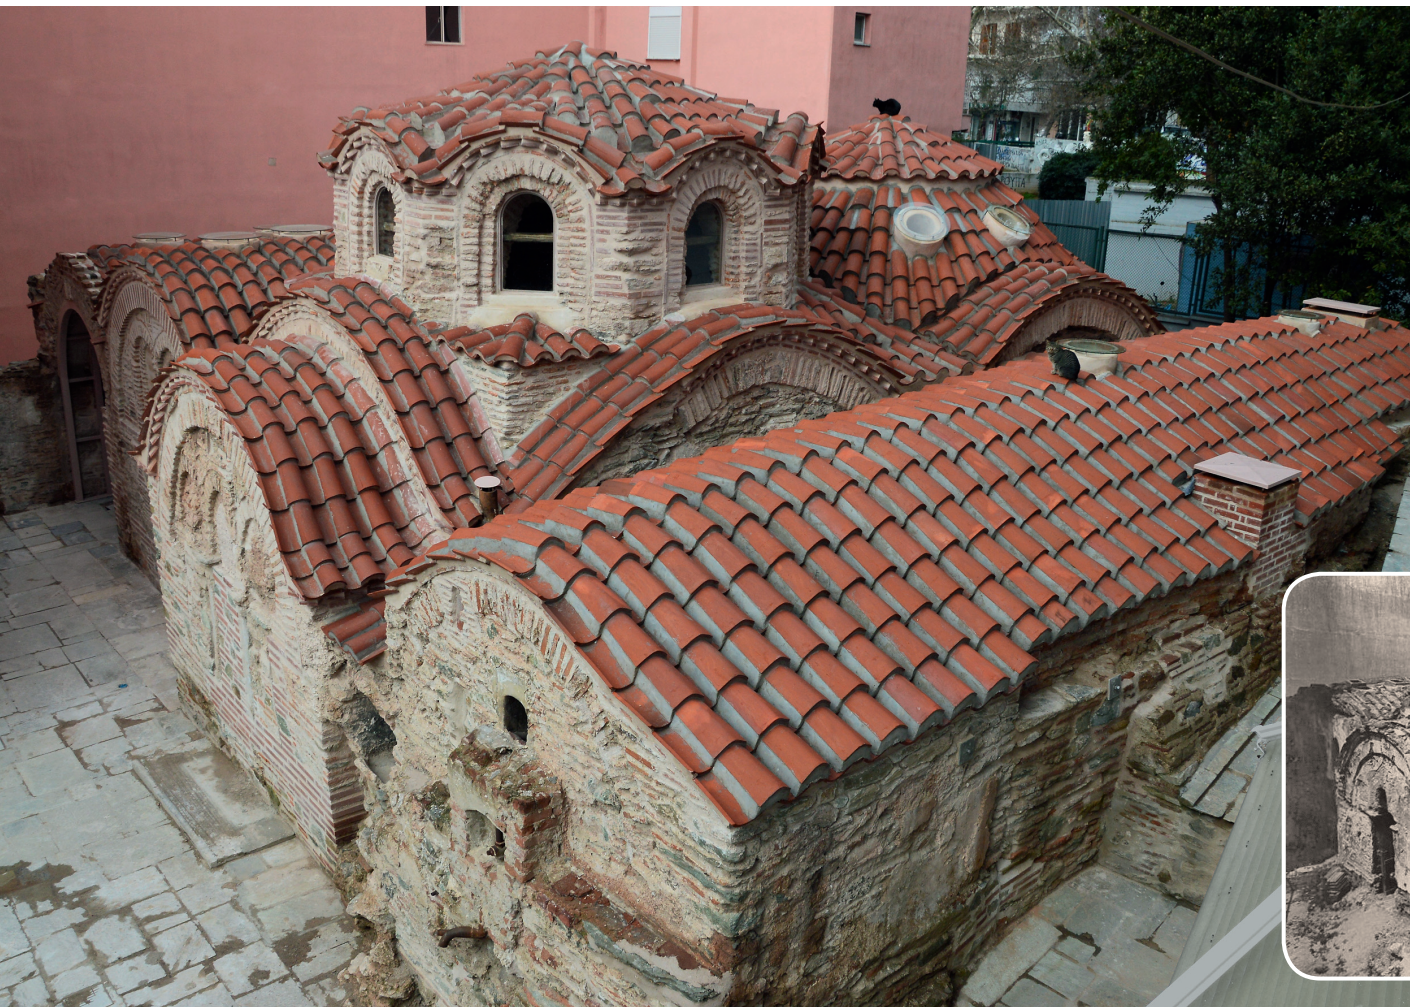
**Fig. 27.** View from SE after the restoration - consolidation project.

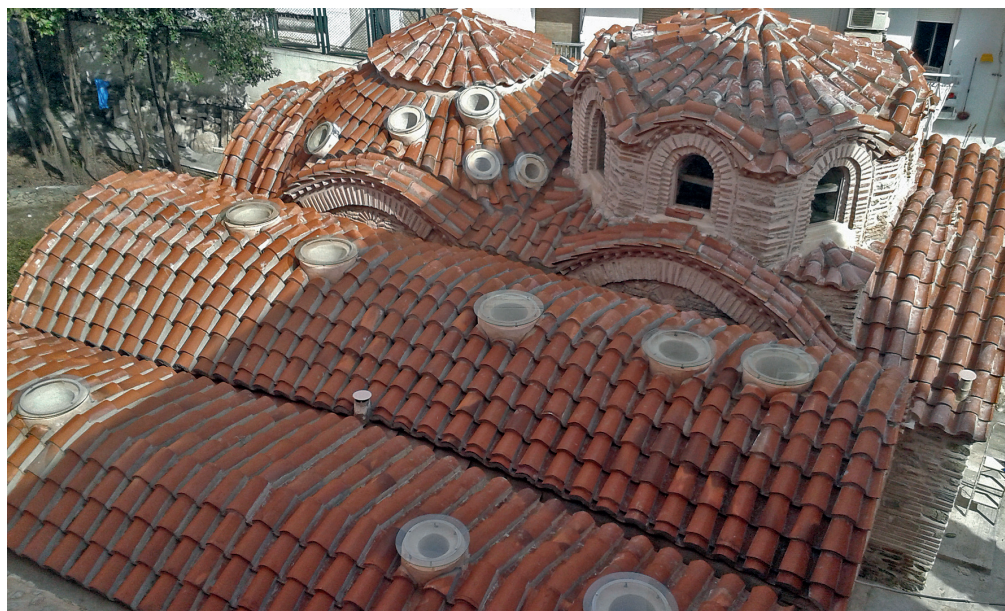
**Εικ. 28.** Αποψη των στεγών μετά τις εργασίες στερέωσης - αποκατάστασης.  
**Fig. 28.** View of the roof after the restoration - consolidation project.

New metal frames with safety glass were fitted to the windows in the dome and the skylights in the roof. New metal frames were also fitted to the doorways.

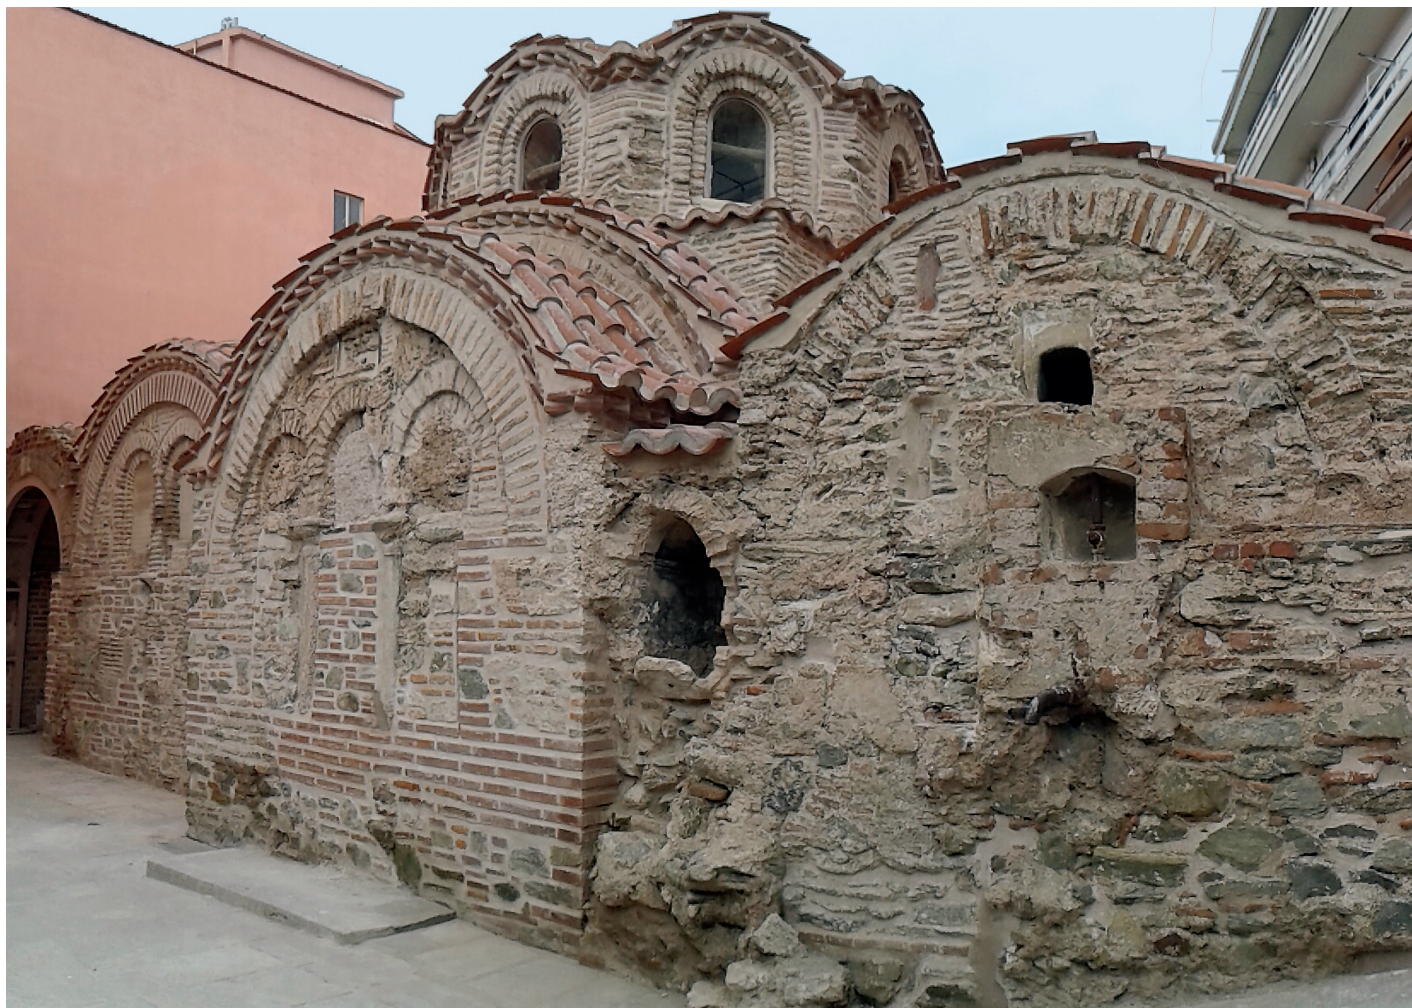
**Fig. 29.** The S façade after the restoration - consolidation project.

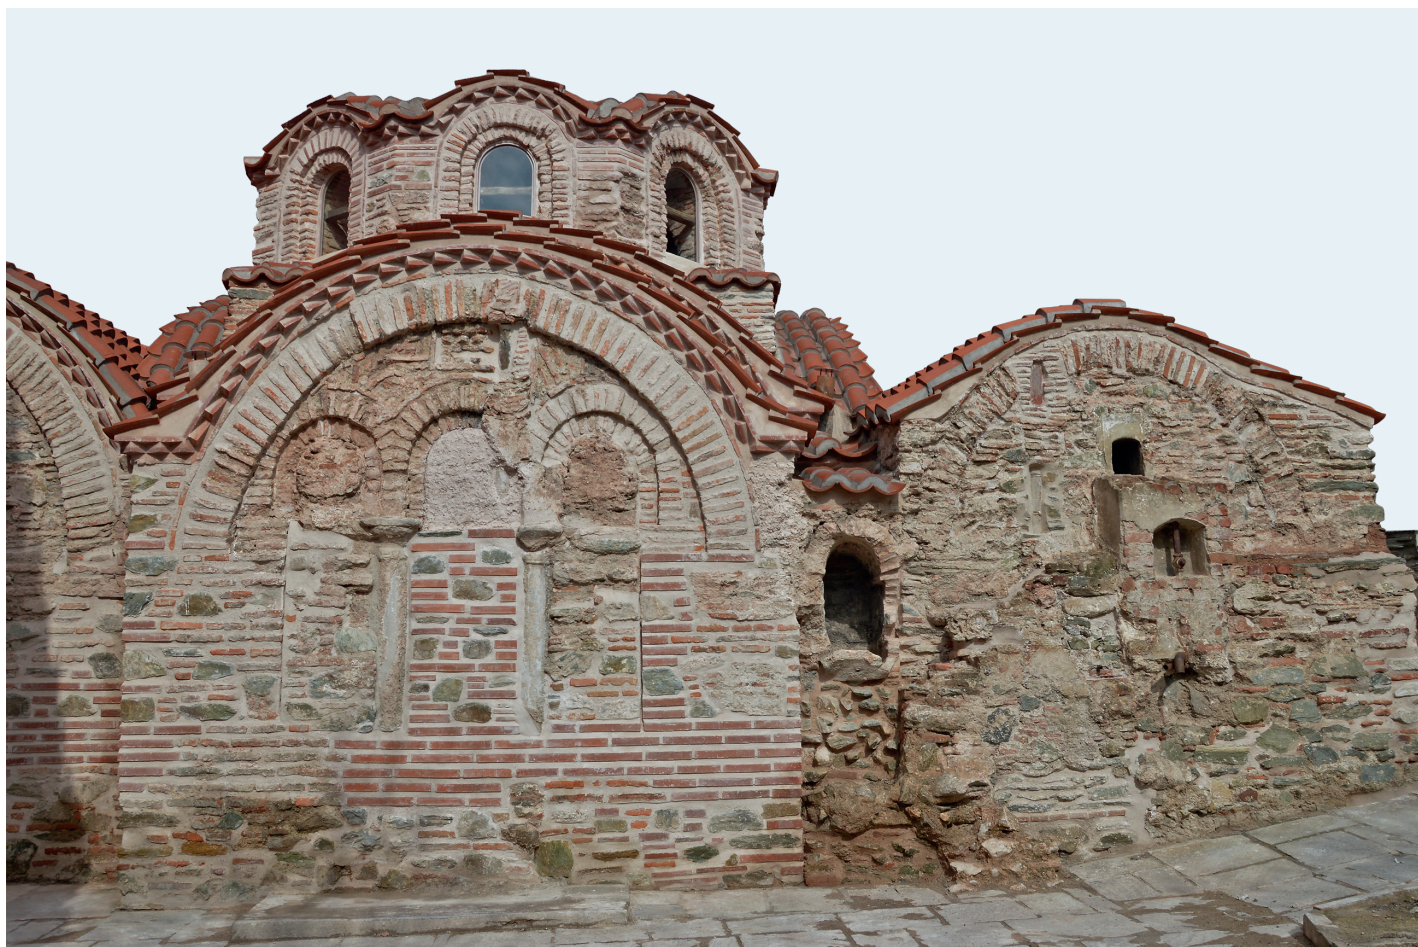
**Fig. 30.** The east part of the S façade after the restoration - consolidation project.

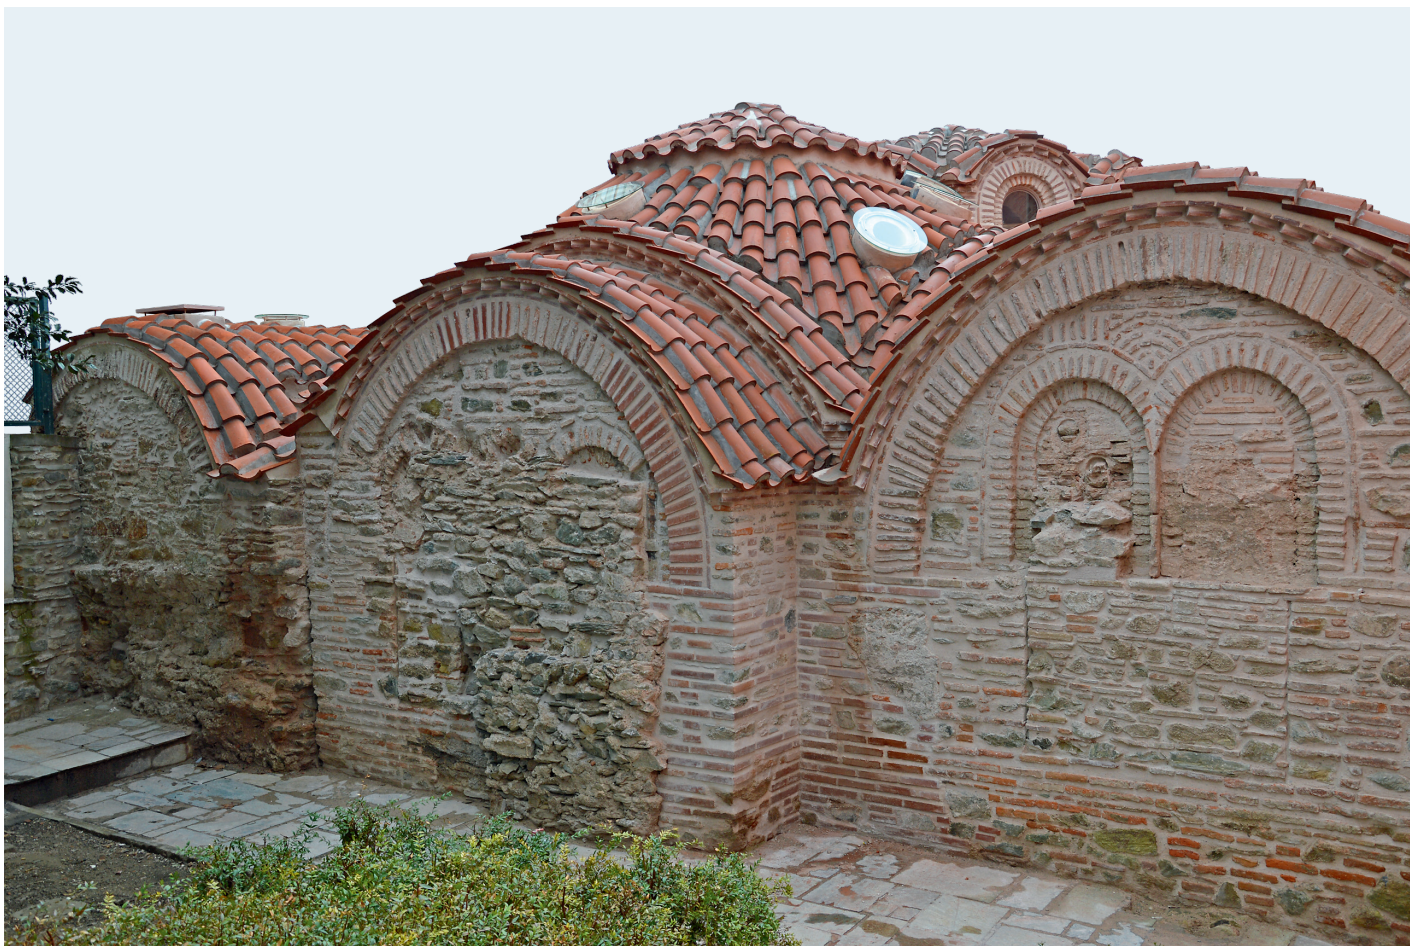
**Fig. 31.** The N façade after the restoration - consolidation project.

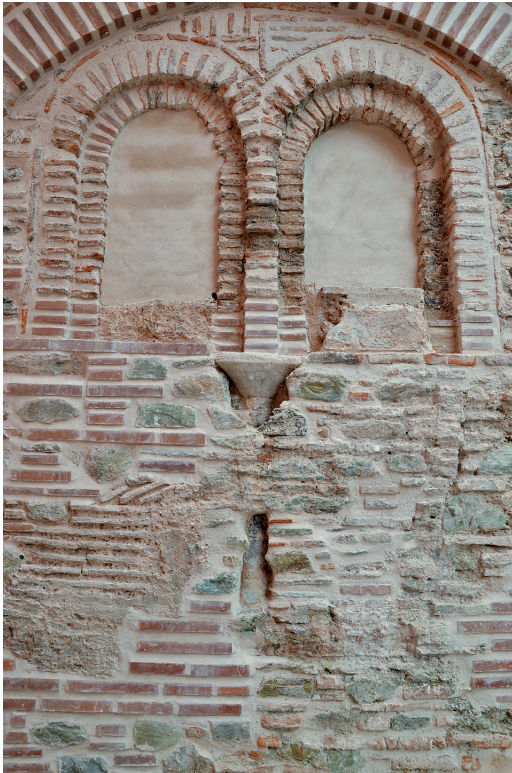
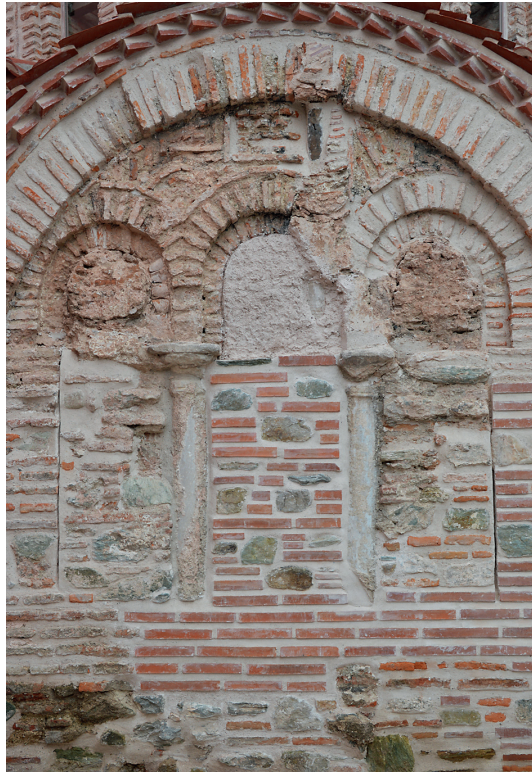
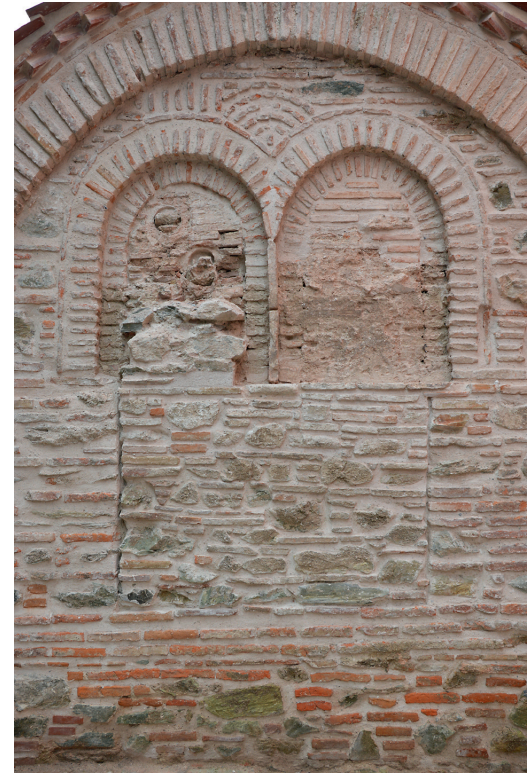
**Εικ. 32.** Τα δίλοβα και τρίλοβα παράθυρα της νότιας (α-β) και της βόρειας (γ) όψης μετά τις εργασίες στερέωσης - αποκατάστασης.  
**Fig. 32.** The two- and three-light windows of the S (a-b) and the N (c) façade after the restoration - consolidation project.
