Μελέτη αποκατάστασης και επανάχρησης διατηρητέου κτιρίου αρχών 19ου αιώνα στην Άνω Πόλη Θεσσαλονίκης

A Rehabilitation and Reuse Study of a Historic Early Nineteenth-Century Building in the Upper City of Thessaloniki

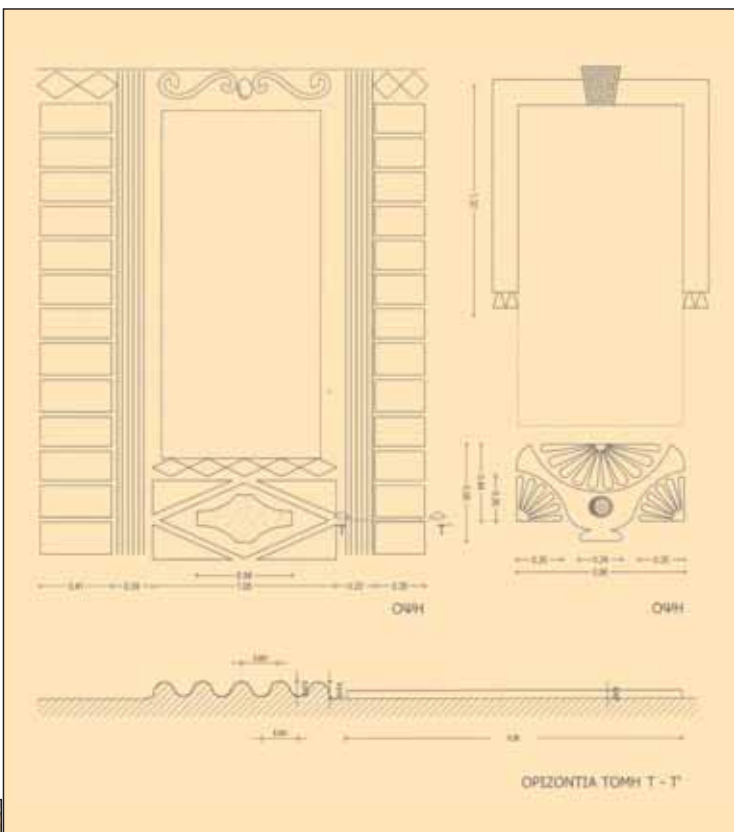
7. Επιφάνειες διακοσμημένες με επίχρισμα. Αριστερά του β' ορόφου, κάτω οριζόντια τομή τμήματός της στη θέση Τ - Τ', δεξιά του α' ορόφου.
