Στερέωση και αποκατάσταση της Πύλης Παντοκράτορα των Ενετικών τειχών του Ηρακλείου Κρήτης

Άννα Αρβανιτάκη
Δρ. Πολιτικός Μηχανικός.

Σωτήρης Βογιατζής
Δρ. Αρχιτέκτων Μηχανικός,

Πρακτικά 3^{ου} Πανελληνίου Συνεδρίου Αναστηλώσεων, Αθήνα 1-3 Νοεμβρίου 2012

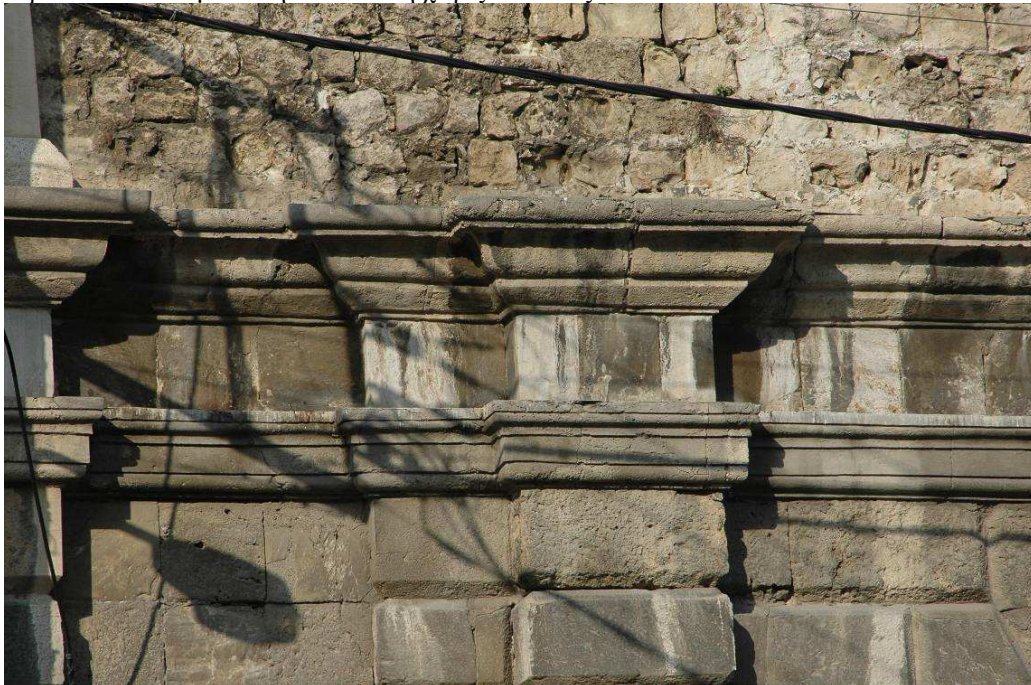
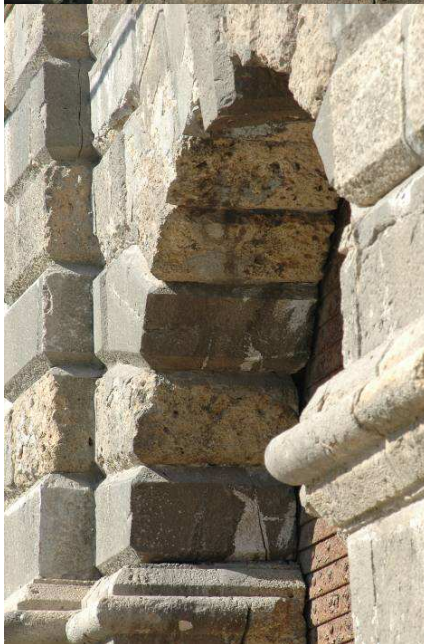
Εικ. 11-12. Λεπτομέρεια διάταξης λίθων της πύλης.

μονολιθικής κατασκευής. Σε πλησιέστερη παρατήρηση αποδεικνύεται ότι τα στοιχεία αυτά δεν είναι μονολιθικά, αλλά αποτελούνται σε πολλές θέσεις από δύο ή περισσότερους λίθους. Η τελική εμφάνιση επιτυγχάνονταν με προσεκτικό αρμολόγημα των αρμών και επίχρισμα με ένα λεπτόκοκκο κονίαμα πολύ μικρού πάχους, ένα είδος παχύρευστης βαφής, που κάλυπτε τις επιφάνειες δημιουργώντας την εντύπωση των μεγάλων λίθων. Το επίχρισμα αυτό σώζεται σε ορισμένα σημεία, στους μεγάλους παρόλιθους και την αργολιθοδομή, ακόμα και στην πλάκα με τον λέοντα και έχει γκριζωπή εμφάνιση (εικ 11-12). Με τον τρόπο αυτό μπορούσε να δημιουργηθεί η επιθυμητή από τους σχεδιαστές της πύλης εντύπωση των εναλλάξ στρώσεων λίθων με απλή κατασκευή χωρίς πολλά έξοδα.

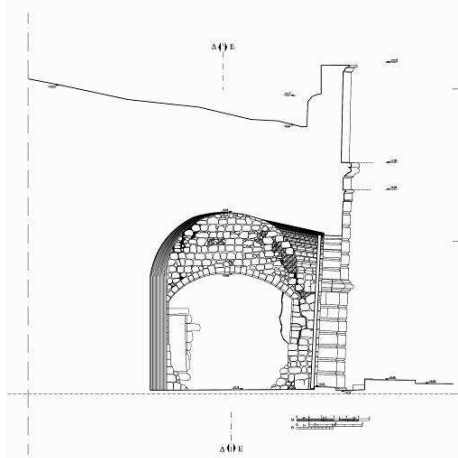
Εικ. 13. Τομή στην πύλη των πολιτών.

Το σύμπλεγμα της Πύλης του Παντοκράτορα παρουσίαζε σημαντικά στατικά προβλήματα με υψηλό κίνδυνο κατάρρευσης. Το μέτωπο προς την πόλη έχει απόκλιση από την κατακόρυφο, ενώ παράλληλες ρηγματώσεις προς την πρόσοψη τέμνουν την οροφή της αίθουσας. Η απόκλιση από την κατακόρυφο παρουσιάζεται μέγιστη περίπου στο κέντρο της καμάρας και είναι της τάξεως των 38cm σύμφωνα με την τοπογραφική μελέτη (εικ 13-14). Στο κλειδί δε της καμάρας εμφανίζεται βύθιση της τάξεως των 10εκ, ενώ η διατομή της καμάρας είναι πλήρως παραμορφωμένη. Το φαινόμενο της απόκλισης της πρόσοψης από την κατακόρυφο βρισκόταν σε εξέλιξη, όπως φαίνεται στην εξωτερικά επισκευασμένη ΒΑ γωνία της Πύλης που παρουσιάζει ανοιχτές ρηγματώσεις εύρους άνω των 10cm και πιστοποίησαν επαναλαμβανόμενες γεωδαιτικές μετρήσεις που πραγματοποιήσαν οι μελετητές.

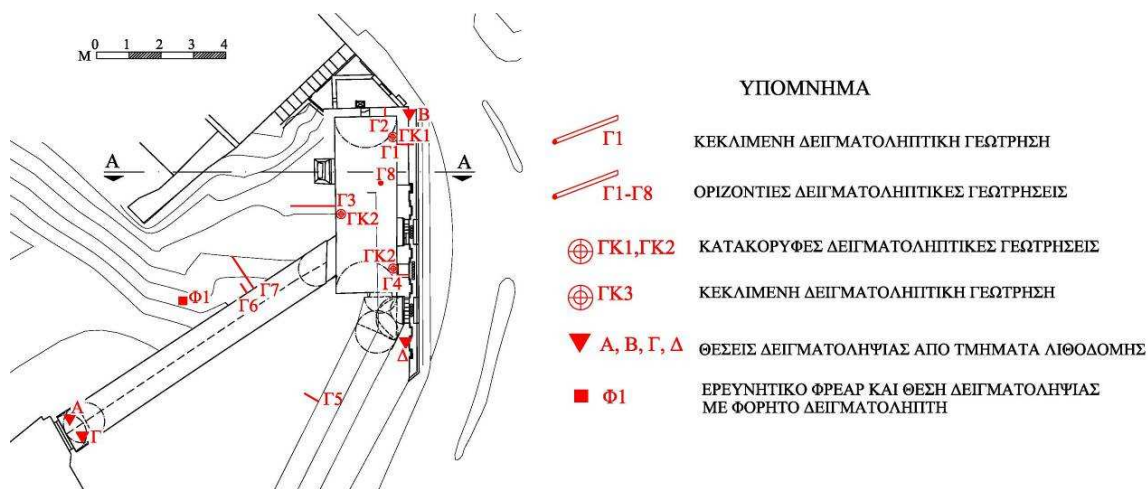
Εικ. 16: Θέσεις δειγματοληψιών.

Εκτελέστηκαν συνολικά έντεκα γεωτρήσεις στο υπέδαφος και στις λιθοδομές που περιελάμβαναν, δειγματοληψίες τεμαχίων δόμων και κονιαμάτων και δειγματοληψίες εδαφικού υλικού. (βλέπε εικ. 16). Με βάση τα στοιχεία των γεωτρήσεων συντάχθηκε η στρωματογραφική τομή A-A, βλέπε εικ.17. Τα μηχανικά χαρακτηριστικά των λιθοδομών για τις στατικές επιλύσεις εκτιμήθηκαν κατά EC6.

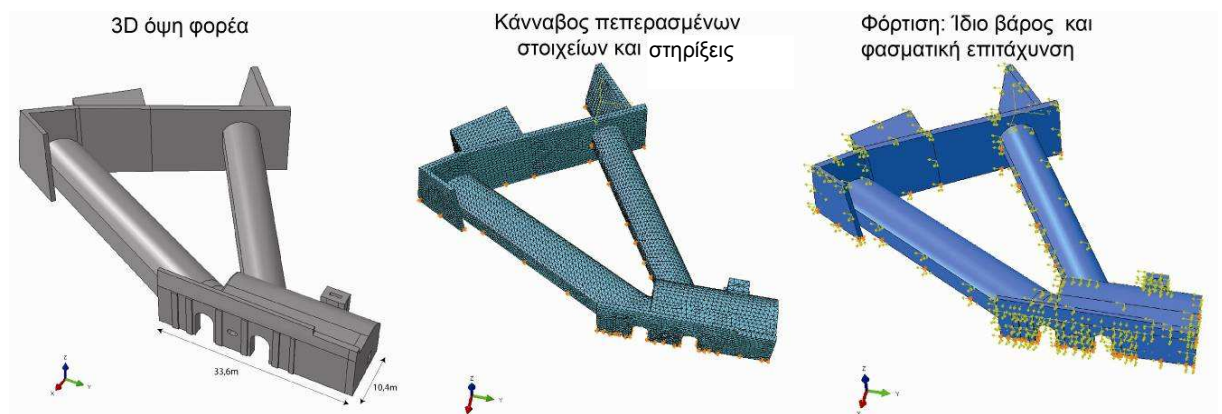
Εικ.28: Προσομοίωμα, κάνναβος πεπερασμένων στοιχείων και στηρίξεις

Προκειμένου να δοθεί χρήση στο μνημείο ελέγχεται στατικά ο φορέας της Πύλης στο σύνολό του, με ελαστοπλαστική ανάλυση (concrete damaged plasticity model). Οι έλεγχοι έγιναν με το πρόγραμμα πεπερασμένων στοιχείων ABAQUS/CAE 6.11-2, με αριθμό στοιχείων του συνεχούς μέσου είναι 93400, και στοιχεία μορφής πυραμίδας C3D4 (A 4-node linear tetrahedron). Στη βάση του προσομοιώματος ελήφθησαν στηρίξεις με δέσμευση κατακόρυφων και οριζόντιων μετακινήσεων, εικ. 28. Οι ιδιότητες των λιθοδομών ελήφθησαν σύμφωνα με τα αποτελέσματα του ερευνητικού προγράμματος. Με τη φασματική επιτάχυνσης σχεδιασμού $\Phi_d(T) = 0,39g$ διερευνήθηκαν οκτώ συνδυασμοί σεισμικών φορτίσεων κατά ΕΑΚ2003. Από τις επιλύσεις αυτές προέκυψαν περιοχές αστοχίας, που ταυτίζονται με τις αστοχίες στις περιοχές της κεντρικής αίθουσας, με την απόκλιση του μετώπου από την κατακόρυφο, με την οροφή του προθαλάμου, με τις περιοχές συμβολής των αιθουσών με τις στοές και με τις περιοχές αστοχίας του ΝΔ τοίχου ενώ οι λιθοδομές των στοών δεν αστοχούν. εικ 29.

Για να μη δημιουργούνται περιοχές αστοχίας απαιτείται αύξηση της εφελκυστικής αντοχής των λιθοδομών σε $f_{mtl}=400kN/m^2$. Η αντοχή αυτή δεν είναι δυνατόν να επιτευχθεί με εφαρμογή τοπικών επεμβάσεων όπως βλήτρα, κλειδιά συρραφής, αρμολογήματα και ενέματα. Ως εκ τούτου τεκμηριώνεται η επιλογή εφαρμογής ανεξάρτητου μεταλλικού φορέα υποστύλωσης.
