Αναστήλωση-ανάκτιση-συμπλήρωση-προσθήκη επί μνημείου. Όρια και ανοχές.

Σωτίρης Δ. Βογιατζής
Δρ. Αρχιτέκτων ΕΜΠ

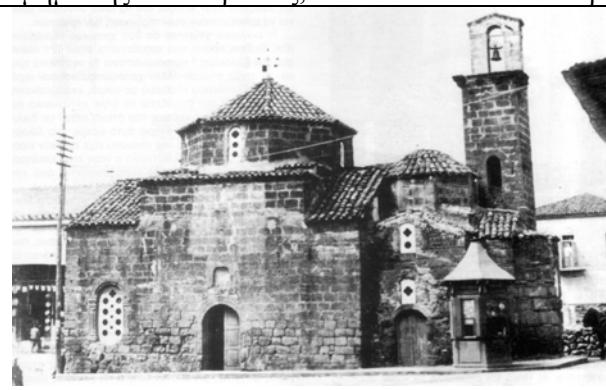
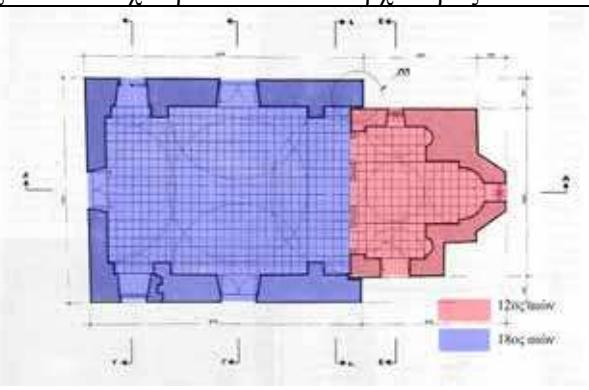
Εικ. 1. Ο ναός των Αγίων Αποστόλων Καλαμάτας πριν την κατάρρευση.	Εικ. 2. Κάτοψη των Αγίων Αποστόλων

Πρόκειται για τον ιστορικό ναό της επανάστασης του 1821. Αποτελούνταν από ένα σταυροειδή ναό του 12ου αιώνα, που είχε διαμορφωθεί σε ιερό με την καθαίρεση της δυτικής κεραίας του και ένα τμήμα της Ενετοκρατίας, που αποτελούσε τον κυρίως ναό και είχε προστεθεί στον αρχικό βυζαντινό.

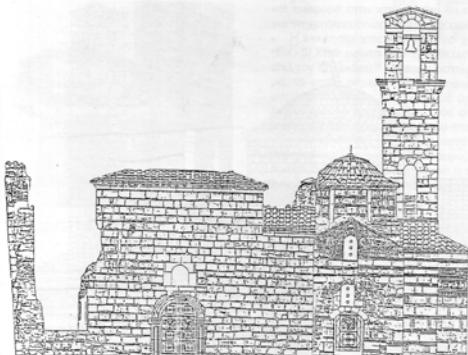
Εικ. 3. Νότια Οψη μετά τον σεισμό.

Λόγω κακότεχνων παλαιότερων επεμβάσεων, με τον σεισμό της Καλαμάτας του 1986 κατέρρευσε το τμήμα του 17ου-18ου αιώνα, ενώ υπέστη μεγάλη βλάβη το βυζαντινό τμηματού. Το έργο, που ανελήφθη από το Υπουργείο Πολιτισμού, αφορούσε την λεπτομερή τεκμηρίωση του κατεδαφισμένου τμήματος του ναού, γραφική αποκατάσταση της μορφής βάσει φωτογραφιών που παρχωρήθηκαν από το σπουδαστήριο της Ιστορίας της Αρχιτεκτονικής του ΕΜΠ και μετρήσεων από τα σωζόμενα *in situ* τμήματα. Στη συνέχεια με βάση τη στατική μελέτη του Κώστα Φλώρου ανακατασκευάστηκαν οι τοιχοποιίες με νέα λιθοδομή από το ίδιο το κατεδαφισμένο υλικό που είχε περισωθεί, ενσωματώνοντας και τα σωζόμενα χαρακτηριστικά μορφολογικά στοιχεία που είχαν περισωθεί, με την ίδια

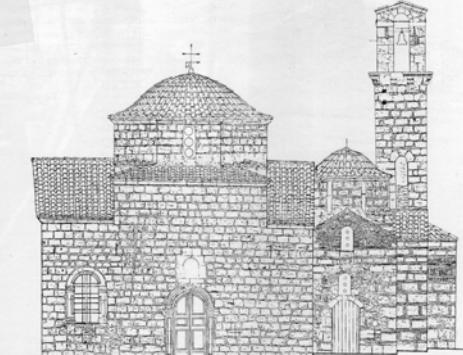
Εικ. 4. Νότια Οψη αποκατεστημένη.

ακριβώς μορφή. Στο εσωτερικό κατασκευάστηκε σενάζ από οπλισμένο σκυρόδεμα πάνω στο οποίο πάτησαν οι λίθινες καμάρες και τα σφαιρικά τρίγωνα. Ένα ακόμα σενάζ κατασκευάστηκε στη γένεση του ατύμπανου τρούλλου, ο οποίος υψώθηκε στη συνέχεια με τούβλα χωρίς καλούπι κατά τον βυζαντινό τρόπο. Το ψευδοτυμπανο χτίστηκε στη συνέχεια εξωτερικά του τρούλλου και τοποθετήθηκαν οι κεραμοσκεπείς στέγες. Το βυζαντινό τμήμα του ναού στερεώθηκε με ρητινενέσεις λόγω των τοιχογραφιών. Σήμερα, φυσικά, καταλαβαίνουμε ότι αυτό ήταν ένα σφάλμα αλλά τότε οι ρητίνες μόλις είχαν εμφανιστεί και θεωρήθηκαν πανάκεια.

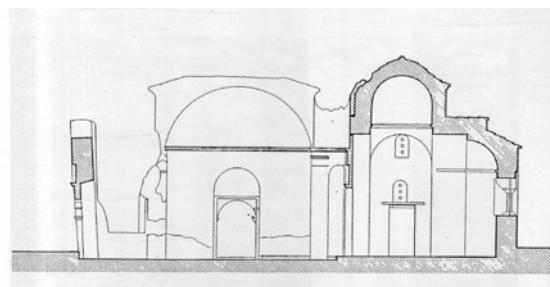
Εικ. 5. Κατά μήκος τομή. Μετά τον σεισμό.

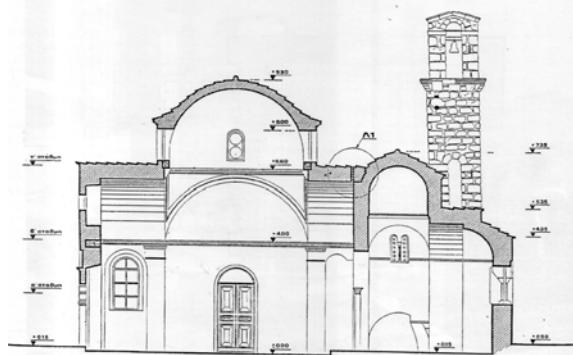
Εικ. 6. Κατά μήκος τομή. Αποκατεστημένη

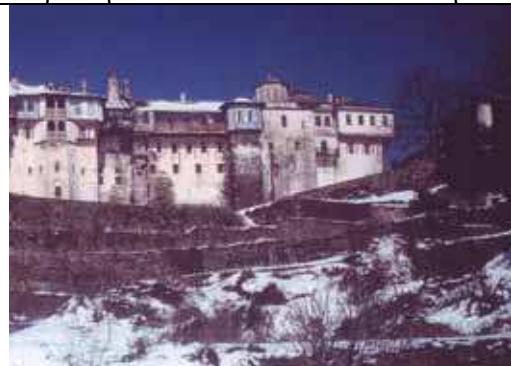
Εικ.11. Νότια Οψη πριν την πυρκαϊά.

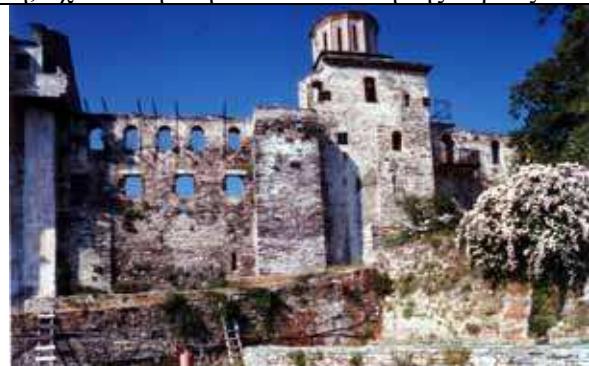
Εικ.12. Νότια Οψη μετά την πυρκαϊά.

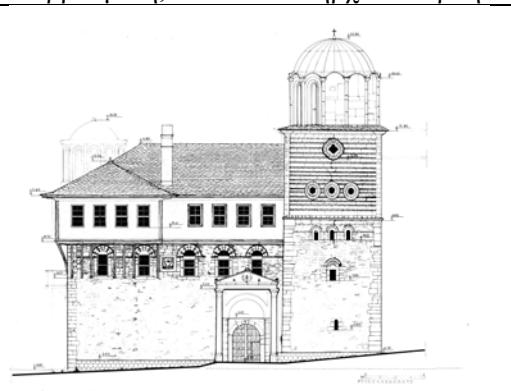
Εικ.13. Ανατολική Οψη αποκατεστημένη

ακολουθώντας πιστά την εξωτερική αρχική μορφή που μας ήταν γνωστή από φωτογραφίες. Στο εσωτερικό έγινε προσπάθεια τα στοιχεία που θα ανακατασκευάζονταν να είναι σε συμφωνία με τα υπάρχοντα απομεινάρια από την πυρκαϊά. Εγιναν μερικές συμπληρώσεις, κυρίως στην εσωτερική διαρρύθμιση, όπου δεν υπήρχαν επαρκή στοιχεία για την αρχική. Η μελέτη προέβλεπε στερέωση των

τοιχοποιών με ενέματα, χωρίς βαρειές υποθεμελιώσεις λόγω του ασταθούς εδάφους (στα 18 μέτρα υπήρχε οριζόντια ρωγμή στο έδαφος που επηρρεάζει όλα τα κτήρια της μονής) ανακτίσεις των τοίχων με αργολιθοδομή, κατασκευή νέας στέγης, που σχεδιάστηκε από την αρχή λόγω της μεγάλης δυσκολίας της γωνιακής διάταξης, και πατωμάτων από ξυλεία καστανιάς, κατασκευή ξυλόπητκων διαχωριστικών τοίχων, κουφωμάτων, κλιμακοστασίων κλπ. Η κάλυψη προβλέφθηκε με σχιστόπλακα εκτός από τους τρούλους των παρεκκλησίων που ήταν με μολύβι.

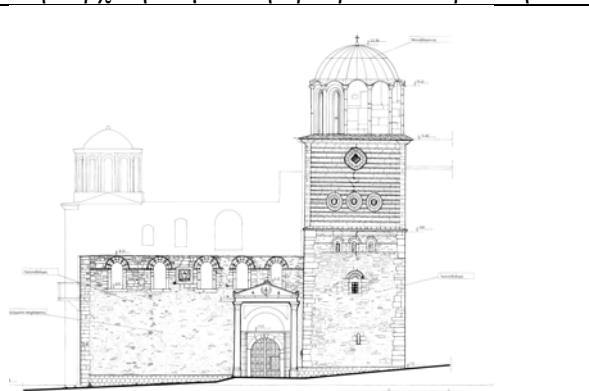
Εικ. 14. Ανατολική Οψη. Υπάρχουσα κατάσταση

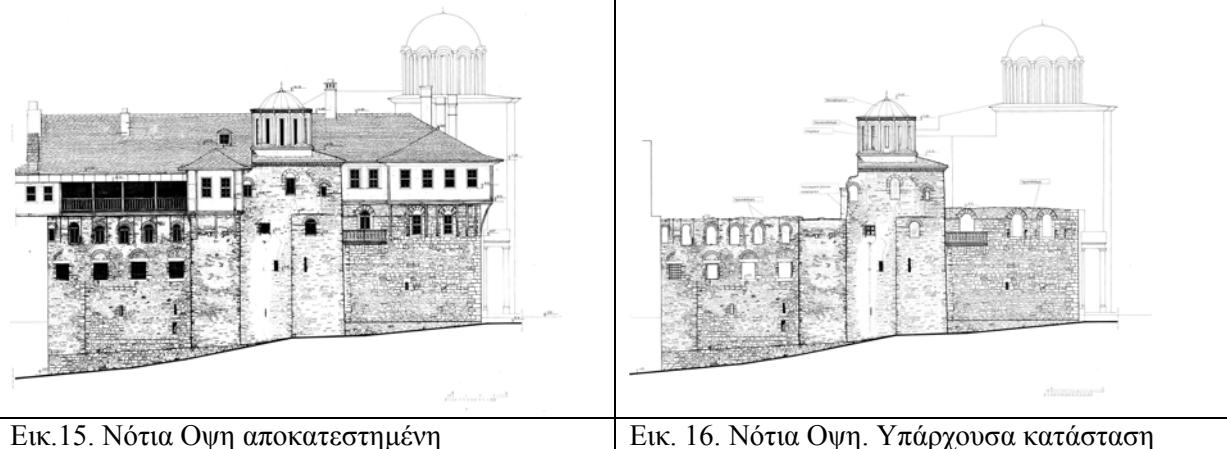
Εικ. 15. Νότια Οψη αποκατεστημένη

Εικ. 16. Νότια Οψη. Υπάρχουσα κατάσταση

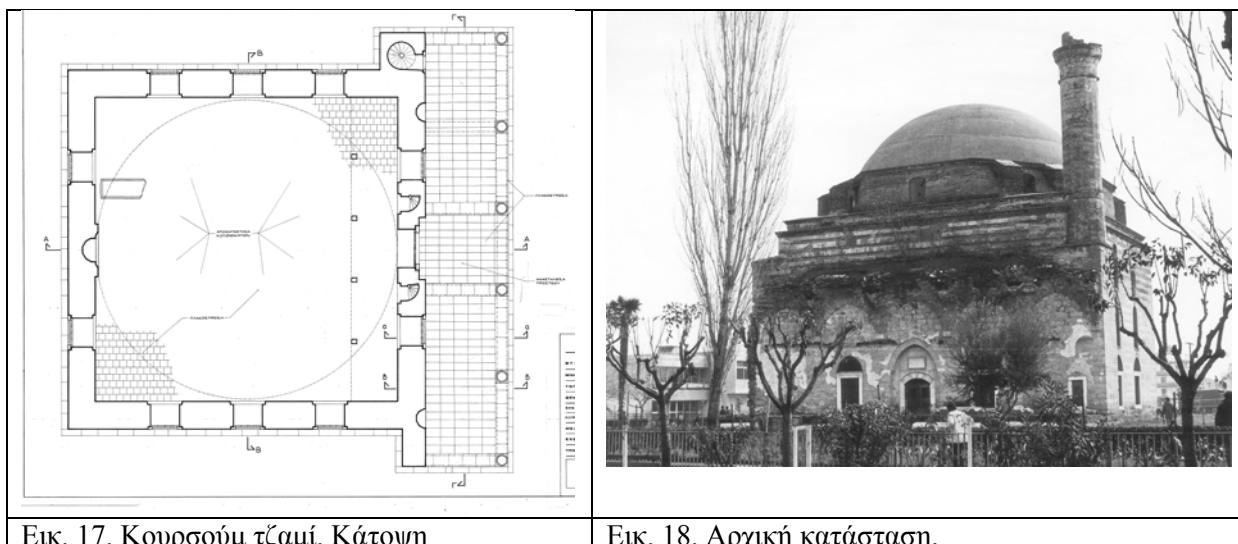
Εικ. 17. Κουρσούμ τζαμί. Κάτοψη

Εικ. 18. Αρχική κατάσταση.

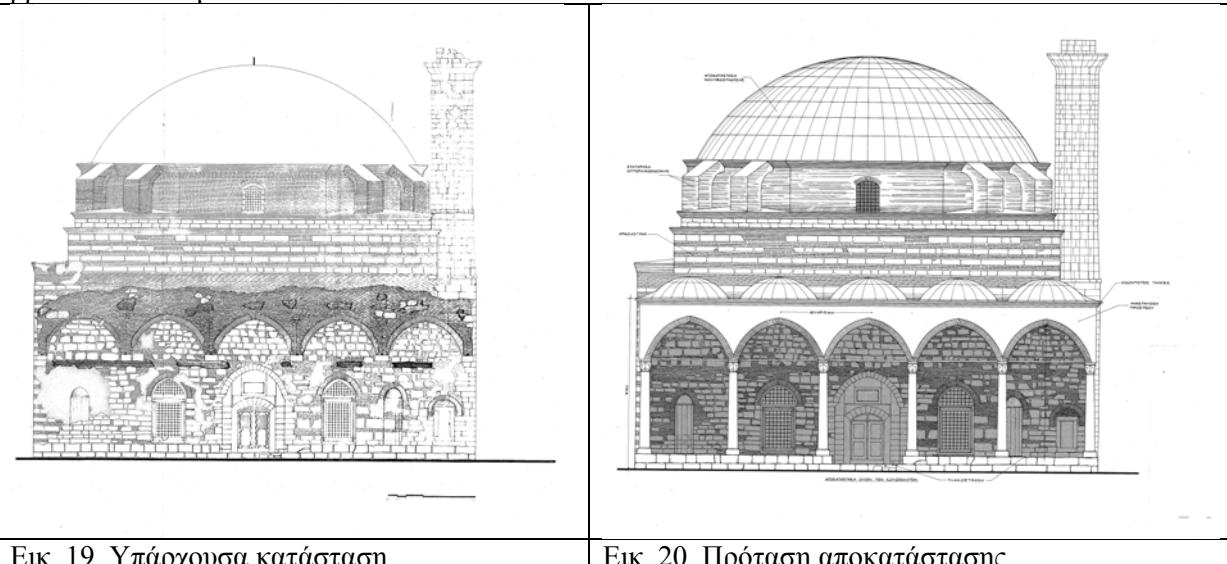
Εικ. 19. Υπάρχουσα κατάσταση

Εικ. 20. Πρόταση αποκατάστασης

Η μελέτη ανελήφθη από το Υπουργείο Πολιτισμού με στατική μελέτη του Κώστα Φλώρου. Η ανακατασκευή του προστώου που μας ενδιαφέρει, για το οποίο δεν υπήρχε εικόνα πριν την κατάρρευση, βασίστηκε σε μετρητικά στοιχεία από τα μέλη αυτά και σε συσχετισμό με αντίστοιχα κτήρια του Σινάν. Χρησιμοποιήθηκαν όλα τα παλιά μαρμάρινα μέλη και και συμπληρώθηκαν με νέα που αντιγράφηκαν σε λευκό μάρμαρο. Οι τρούλοι κατασκευάστηκαν από κανονική οπτοπλινθοδομή και αναρτήθηκαν με μεταλλικούς ελκυστήρες από το κτήριο στη θέση ακριβώς των παλαιών σιδηρών. Το έργο εκτελέστηκε από τον Δήμο Τρικκάλων και το κτήριο έγινε χώρος Πολιτισμού. Κατά τη διάρκεια της κατασκευής τροποποιήθηκε από την Δήμο η μελέτη και κατασκευάστηκε βάθρο από οπλισμένο σκυρόδεμα για το προστώο με επένδυση λίθων και όχι από ολόσωμους λίθους.

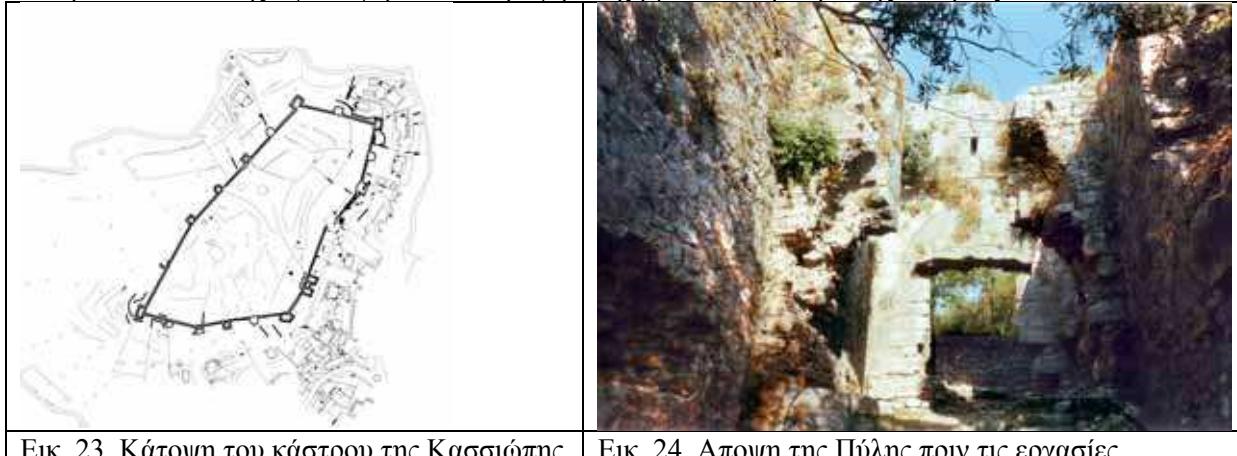
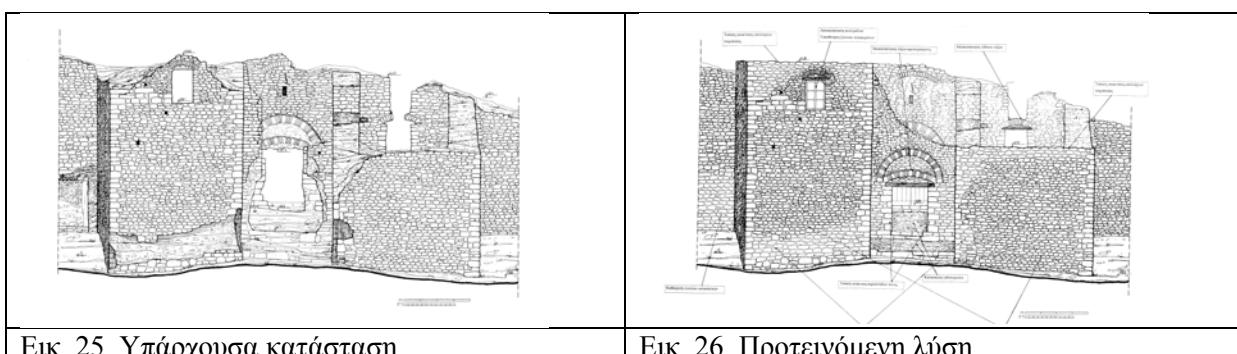
Η είσοδος αυτή προστατευόταν από δύο ισχυρούς πύργους εκατέρωθεν της και διπλή τοξωτή πύλη. Στην πύλη κατέληγε ανηφορική πρόσβαση για να αποκόπτει την ορμή των επιτειθεμένων. Η εσωτερική πύλη διατηρούνταν σχεδόν ανέπαφη. Φέρει ένα χαμηλωμένο τόξο από λίθους εναλλάξ με

τούβλα που στηριζόταν σε ισχυρό ξύλινο πρέκι και ένα ανακουφιστικό τόξο υψηλότερα. Η δεύτερη πύλη, λίγα μέτρα μπροστά από την πίσω, είχε καταρρεύσει αφήνοντας ελάχιστα ίχνη. Ο λόγος ήταν ότι ήταν πιο ασθενής αφού έφερε κατακόρυφη εσοχή για το ανέβασμα της σιδεριάς.

Στο έργο που εκτελέστηκε από το ΤΑΠΑ. Συμπληρώθηκε ο αριστερός και καλλίτερα σωζόμενος πύργος ώστε να μπορεί να τοποθετηθεί κανονική ξύλινη στέγη και μεσοπάτωμα, για να στεγάζει τα γραφεία των φυλάκων, ενώ ο δεξιός που ήταν σε χειρότερη κατάσταση απλώς στερεώθηκε. Δεν αποκατάσταθηκαν οι πολεμίστρες που ασφαλώς θα υπήρχαν γιατί κανένα στοιχείο για αυτές δεν είχε διασωθεί. Επίσης με βάση μετρητικά στοιχεία από τα σωζόμενα ίχνη ανακατασκευάστηκε η εμπρόσθια πύλη κατ' απομίμηση της εσωτερικής. Τοποθετήθηκε επίσης βαριά ξύλινη καστρόπορτα στη αρχική θέση.

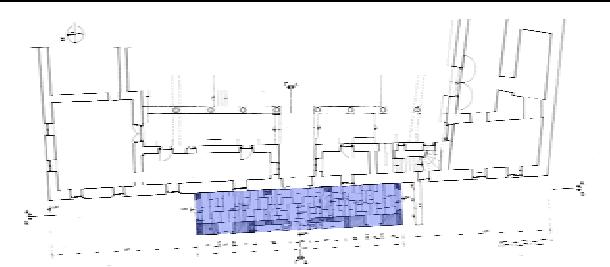
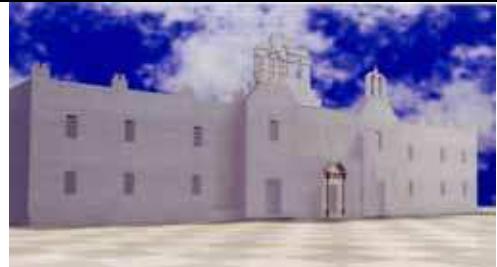
Εικ. 35-36. Πρόταση διαμόρφωσης δυτικής όψης περιβόλου. (Δεν εφαρμόστηκε)

Η μετασκευή της όψης προσέγγιζε κατά το δυνατόν τη μεταβυζαντινή όψη της εκκλησίας, με την οποία το κτήριο των κελιών δεν διαφοροποιείται πολύ καθ ύψος. Στο νέο αυτό κτήριο θα

τοποθετούνταν τα τρία καμπαναριά, στις ίδιες μεταξύ τους χωρικές σχέσεις, καθώς και το θύρωμα του 1679 στην κεντρική είσοδο του κτηρίου. Η υπόλοιπη όψη θα τροποποιούνταν σύμφωνα με την σωζόμενη στις πηγές μορφή του 17ου αιώνα. Το δημιουργηθέν νέο σύνολο συνέθετε τα αυθεντικά στοιχεία του 17ου αιώνα με τα προσαρμοσμένα σε αυτά νεώτερα. Η λύση αυτή ήταν απολύτως αντιστρεπτή, κατασκευασμένη ανεξάρτητα από την όψη του κτηρίου, αλλά σε επαφή με αυτήν. Η μελέτη αυτή με στατικά της Κυριακής Αθανασιάδου, εγκρίθηκε από το ΚΑΣ, αλλά μικροπρεπής αντιμετώπιση του Δήμου Πάρου δεν επέτρεψε την κατασκευή της.

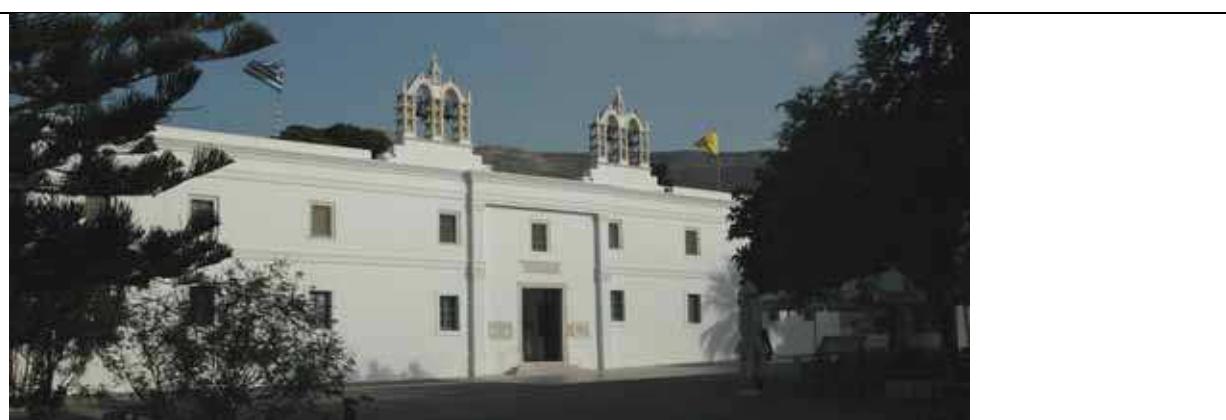
Εικ. 38. Πρόσοψη του περιβόλου μετά την εγκατάσταση των κωδωνοστασίων

Η νεώτερη λύση που αποφασίστηκε και εκτελέστηκε τελικά προέβλεπε την κατασκευή των δύο μαρμάρινων κωδωνοστασίων πάνω στο κτήριο των κελλιών με τη σύγχρονη μετασκευή της όψης. Τα καμπαναριά αναδομήθηκαν σε ποσοστό 90% εκτός από δύο τμήματα του βυζαντινού άμβωνα που είχαν χρησιμοποιηθεί στη στέψη. Η μετασκευή της όψης ακόμα δεν έχει γίνει.
